Dossier Technique Immobilier

Numéro de dossier : /20231459/PAT
Date du repérage : 22/01/2025

Département : ... **Côtes-d'Armor**
Adresse : **37 rue charles de gannes**
Commune : **22370 PLENEUF VAL ANDRE (France)**
Section cadastrale P, Parcelle(s) n° 448

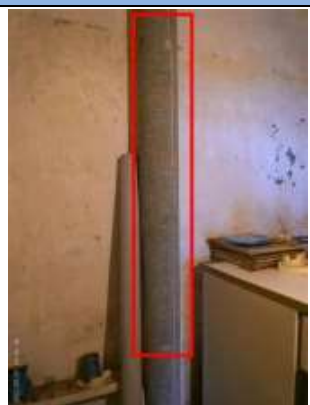
Localisation	Identifiant + Description	Conclusion (justification)	Etat de conservation** et préconisations*	Photo
RdC - Stockage	Identifiant: M002 Description: Entourages de poteaux (matériau sandwich) Liste selon annexe.13-9 du CSP: B	Présence d'amiante (Sur jugement de l'opérateur)	Matériau non dégradé Résultat EP** Préconisation : Il est recommandé de réaliser une évaluation périodique. Recommandation : Voir les Mesures d'ordre général - Obligations réglementaires

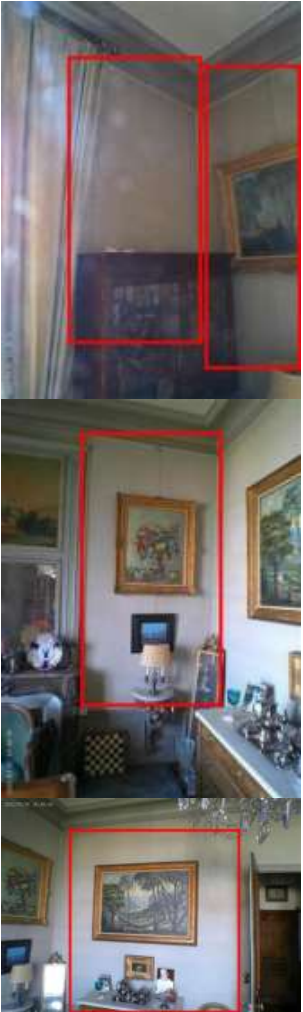
Localisation	Identifiant + Description	Conclusion (justification)	Etat de conservation** et préconisations*	Photo
Étage 1 - Salon	<p>Identifiant: M003 Description: Plaques (fibres-ciment) Liste selon annexe.13-9 du CSP: B</p>	Présence d'amiante (Sur jugement de l'opérateur)	<p>Matériau non dégradé</p> <p>Résultat EP**</p> <p>Préconisation : Il est recommandé de réaliser une évaluation périodique.</p> <p>Recommandation : Prévoir la dépose et l'évacuation des matériaux amiantés par un professionnel du désamiantage</p>

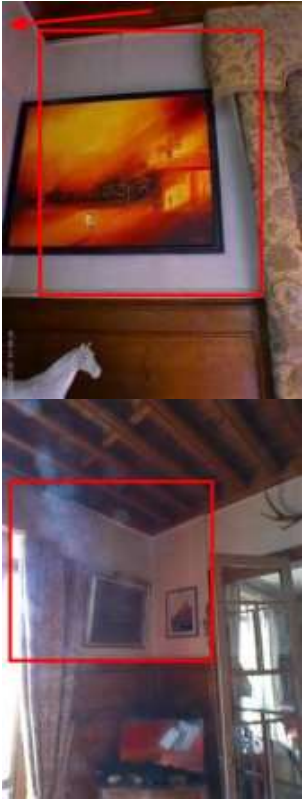
Localisation	Identifiant + Description	Conclusion (justification)	Etat de conservation** et préconisations*	Photo
Étage 1 - Salon-séjour	Identifiant: M004 Description: Plaques (fibres-ciment) Liste selon annexe.13-9 du CSP: B	Présence d'amiante (Sur jugement de l'opérateur)	Matériau non dégradé Résultat EP** Préconisation : Il est recommandé de réaliser une évaluation périodique. Recommandation : Prévoir la dépose et l'évacuation des matériaux amiantés par un professionnel du désamiantage

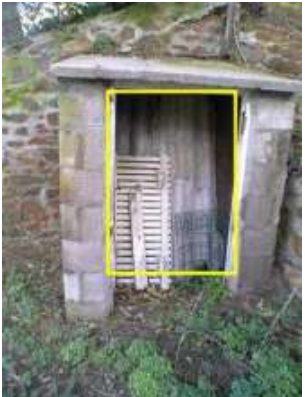
exterieur stockage	Identifiant: M008 Description: Plaques (fibres-ciment) Liste selon annexe.13-9 du CSP: B	Présence d'amiante (Sur jugement de l'opérateur)	Matériau dégradé (étendue généralisée) Résultat AC2** Préconisation : Il est recommandé de réaliser une action corrective de second niveau. Recommandation : Prévoir la dépose et l'évacuation des matériaux amiantés par un professionnel du désamiantage

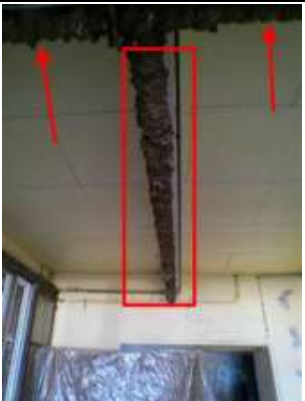
Localisation	Identifiant + Description	Justification	Etat de conservation et préconisations	Photo
RdC - Garage	Identifiant: M001 Description: Calorifugeages Liste selon annexe.13-9 du CSP: A	En attente des résultats d'analyse	Calorifugeage avec dégradation(s) locale(s) Souligne_Score 2** Il faut faire réaliser une surveillance du niveau d'empoussièrément. Préconisation : Voir les Mesures d'ordre général – Obligations réglementaires

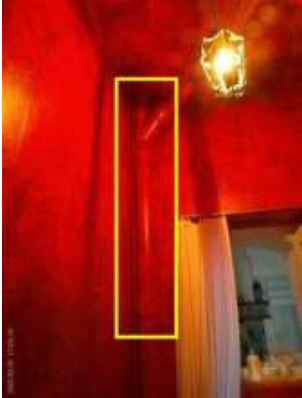
Localisation	Identifiant + Description	Justification	Etat de conservation et préconisations	Photo
Étage 1 - Wc	Identifiant: M005 Description: Conduites d'eaux usées en amiante-ciment <u>Liste selon annexe.13-9 du CSP: B</u>	Prélèvement destructif	Matériau non dégradé Résultat EP** Préconisation : Il est recommandé de réaliser une évaluation périodique. Recommandation : Voir les Mesures d'ordre général – Obligations réglementaires

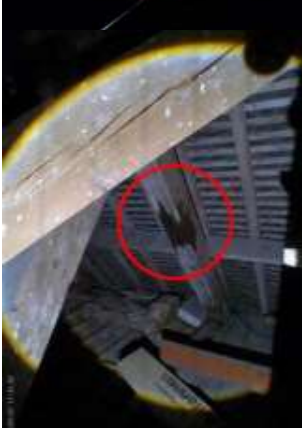
Combles - Combles non habitables	Pannes /Arbaletrier	Hygrométrie mesurée environ 18%, Présence de fuite(s) d'eau dans la toiture

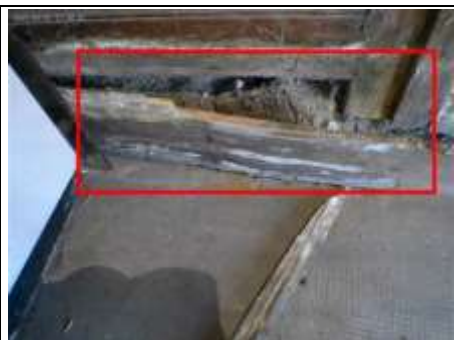
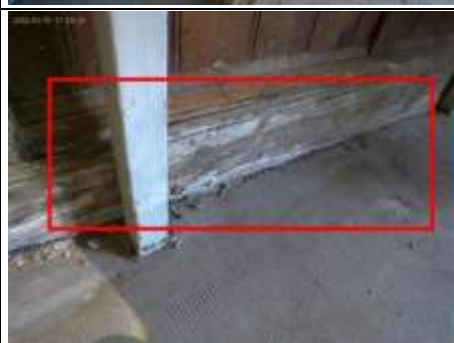
Photo n° PhTer001
Localisation : RdC - Garage
Ouvrage : Boiserie et plainte
Parasite : Champignon de pourriture fibreuse (ou pourriture blanche) du type Polypore des caves (Donkioporia expansa)
Indices : décoloration du bois, dégradation du bois, présence de déformation(s) surfacique(s) (dégradation(s) faible(s), élément(s) faiblement dégradé(s), infestation(s) faible(s))
Informations complémentaires : Hygrométrie mesurée supérieure à 38%, Pièce encombrée, Pièce encombrée (meubles), Présence de moisissures sur les murs, Présence d'une forte humidité
Localisation sur croquis : 002

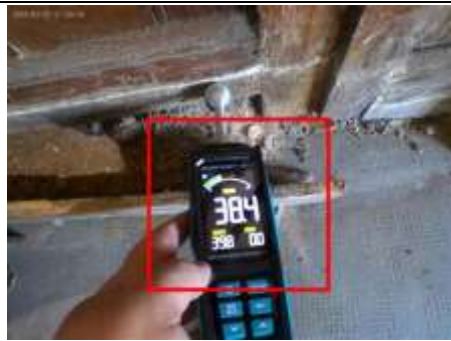
Photo n° PhTer002
Localisation : RdC - Garage
Ouvrage : Boiserie et plaine
Parasite : Champignon de pourriture fibreuse (ou pourriture blanche) du type Polypore des caves (Donkioporia expansa)
Indices : décoloration du bois, dégradation du bois, présence de déformation(s) surfacique(s) (dégradation(s) faible(s), élément(s) faiblement dégradé(s), infestation(s) faible(s))
Informations complémentaires : Hygrométrie mesurée supérieure à 38%, Pièce encombrée, Pièce encombrée (meubles), Présence de moisissures sur les murs, Présence d'une forte humidité
Localisation sur croquis : 003

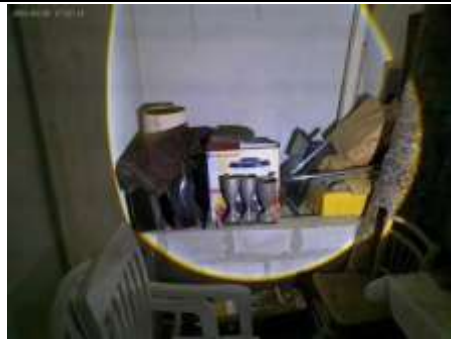
Photo n° PhTer003
Localisation : RdC - Cellier
Informations complémentaires : Hygrométrie mesurée supérieure à 20%, Pièce encombrée, Pièce encombrée (meubles), Pièce très encombrée
Localisation sur croquis : 004

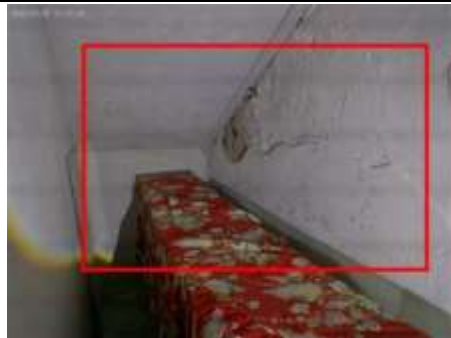
Photo n° PhTer004
Localisation : RdC - escalier
Ouvrage : Murs
Informations complémentaires : Hygrométrie mesurée supérieure à 20%, Présence de moisissures sur les murs
Localisation sur croquis : 005

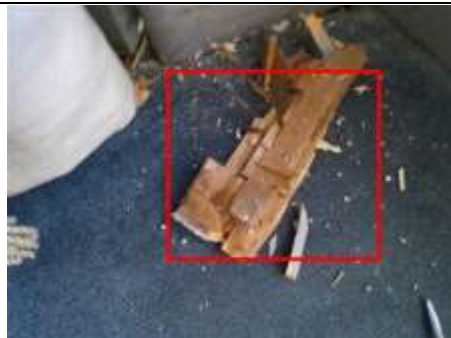
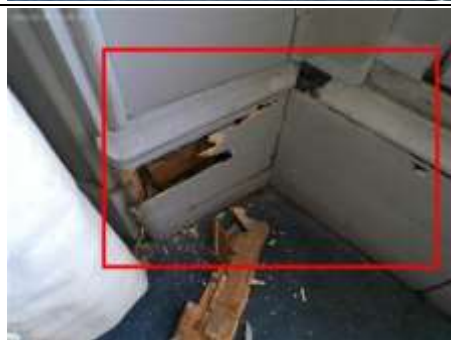
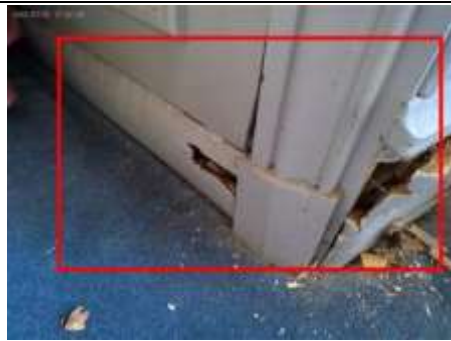
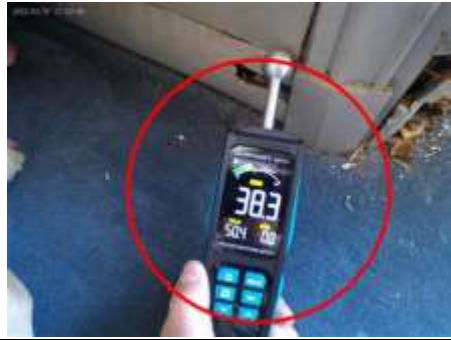
Photo n° PhTer005
Localisation : Étage 1 - Salon
Ouvrage : Boiserie et Plaine Allege de fenetre
Parasite : Champignon de pourriture cubique du type méréule pleureuse (Serpula lacrymans)(humidité peu importante)
Indices : dégradation du bois, présence de déformation(s) ponctuelle(s), présence de déformation(s) surfacique(s) (dégradation(s) faible(s), dégradation(s) importante(s), élément(s) fortement dégradé(s), infestation(s) importante(s), présence étendue)
Informations complémentaires : Absence de ventilation, Hygrométrie mesurée supérieure à 38%, Pièce encombrée, Pièce encombrée (meubles), Pièce très encombrée
Localisation sur croquis : 006

Photo n° PhTer006
Localisation : Étage 1 - Salon
Ouvrage : Boiserie et Plaine Allege de fenetre
Parasite : Champignon de pourriture cubique du type méréule pleureuse (Serpula lacrymans)(humidité peu importante)
Indices : dégradation du bois, présence de déformation(s) ponctuelle(s), présence de déformation(s) surfacique(s) (dégradation(s) faible(s), dégradation(s) importante(s), élément(s) fortement dégradé(s), infestation(s) importante(s), présence étendue)
Informations complémentaires : Absence de ventilation, Hygrométrie mesurée supérieure à 38%, Pièce encombrée, Pièce encombrée (meubles), Pièce très encombrée
Localisation sur croquis : 006

Photo n° PhTer005
Localisation : Étage 1 - Salon
Ouvrage : Boiserie et Plainte Allege de fenetre
Parasite : Champignon de pourriture cubique du type mérule pleureuse (*Serpula lacrymans*)(humidité peu importante)
Indices : dégradation du bois, présence de déformation(s) ponctuelle(s), présence de déformation(s) surfacique(s) (dégradation(s) faible(s), dégradation(s) importante(s), élément(s) fortement dégradé(s), infestation(s) importante(s), présence étendue)
Informations complémentaires : Absence de ventilation, Hygrométrie mesurée supérieure à 38%, Pièce encombrée, Pièce encombrée (meubles), Pièce très encombrée
Localisation sur croquis : 006

Photo n° PhTer006
Localisation : Étage 1 - Salon
Ouvrage : Boiserie et Plainte Allege de fenetre
Parasite : Champignon de pourriture cubique du type mérule pleureuse (*Serpula lacrymans*)(humidité peu importante)
Indices : dégradation du bois, présence de déformation(s) ponctuelle(s), présence de déformation(s) surfacique(s) (dégradation(s) faible(s), dégradation(s) importante(s), élément(s) fortement dégradé(s), infestation(s) importante(s), présence étendue)
Informations complémentaires : Absence de ventilation, Hygrométrie mesurée supérieure à 38%, Pièce encombrée, Pièce encombrée (meubles), Pièce très encombrée
Localisation sur croquis : 007

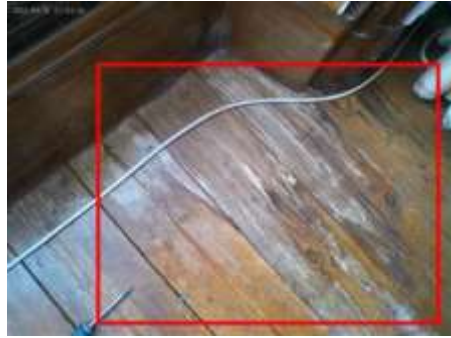
Photo n° PhTer007
Localisation : Étage 1 - Salon-séjour
Informations complémentaires : Absence de ventilation, Traces d'anciennes fuites sur le plancher
Localisation sur croquis : 008

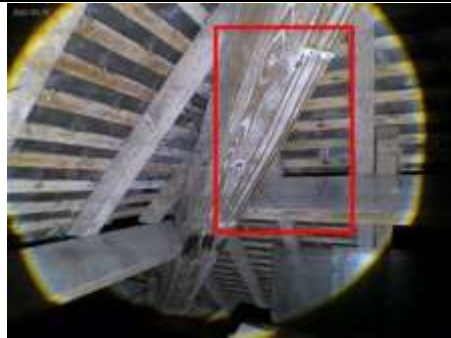
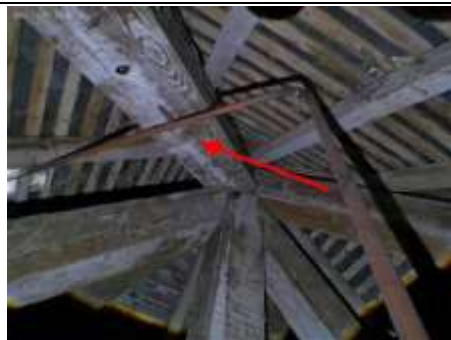
Photo n° PhTer008
Localisation : Combles - Combles non habitables
Ouvrage : Pannes /Arbaletrier
Parasite : Champignon de pourriture fibreuse (ou pourriture blanche) du type Polypore des caves (*Donkioporia expansa*)
Indices : décoloration du bois, dégradation superficielle du bois (dégradation(s) faible(s), élément(s) faiblement dégradé(s), infestation(s) faible(s))
Informations complémentaires : Hygrométrie mesurée environ 18%, Présence de fuite(s) d'eau dans la toiture
Localisation sur croquis : 009

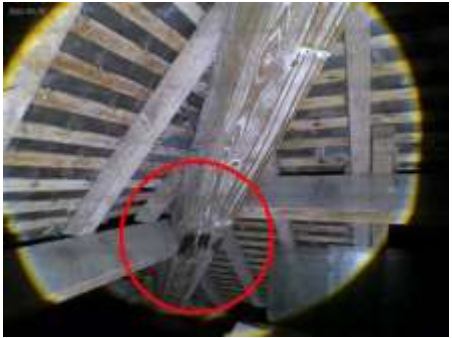
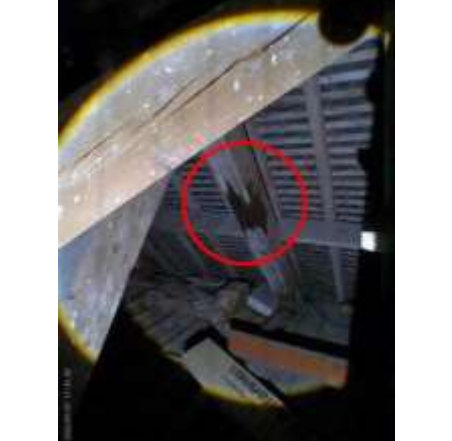
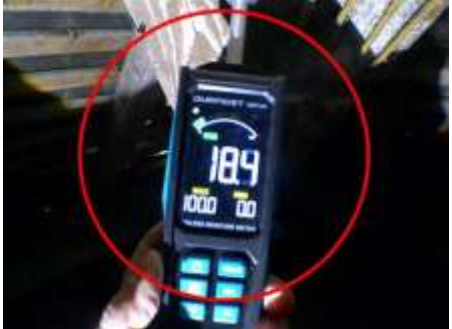
<p>Photo n° PhTer009 Localisation : Combles - Combles non habitables Ouvrage : Pannes /Arbaletrier Parasite : Champignon de pourriture fibreuse (ou pourriture blanche) du type Polypore des caves (Donkioporia expansa) Indices : décoloration du bois, dégradation superficielle du bois (dégradation(s) faible(s), élément(s) faiblement dégradé(s), infestation(s) faible(s)) Informations complémentaires : Hygrométrie mesurée environ 18%, Présence de fuite(s) d'eau dans la toiture Localisation sur croquis : 010</p>

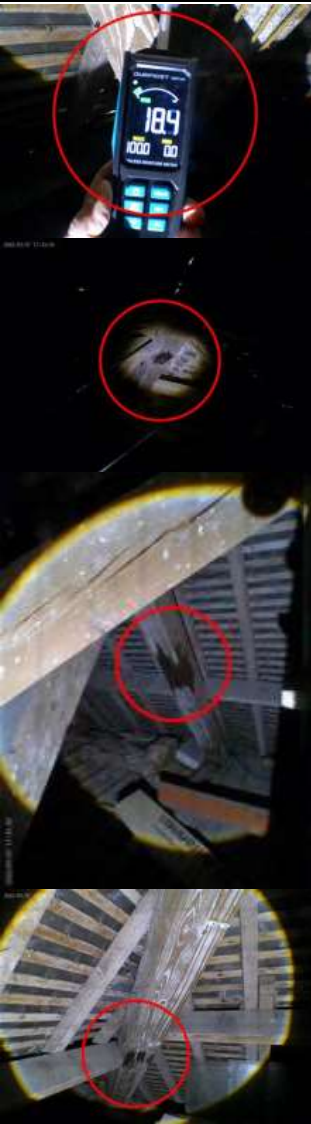
<p>Combles - Combles non habitables</p>	<p>Pannes /Arbaletrier</p>	<p>Hygrométrie mesurée environ 18%, Présence de fuite(s) d'eau dans la toiture</p>

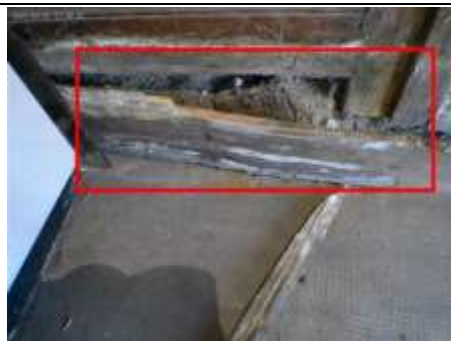
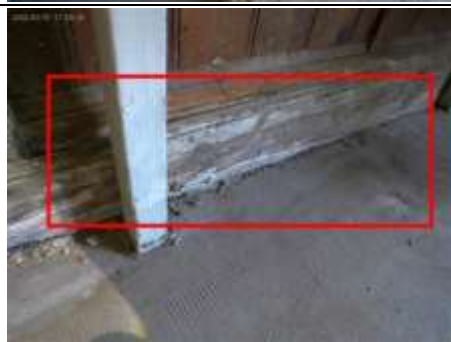
Photo n° PhTer001
Localisation : RdC - Garage
Ouvrage : Boiserie et plaine
Parasite : Champignon de pourriture fibreuse (ou pourriture blanche) du type Polypore des caves (*Donkioporia expansa*)
Indices : décoloration du bois, dégradation du bois, présence de déformation(s) surfacique(s) (dégradation(s) faible(s), élément(s) faiblement dégradé(s), infestation(s) faible(s))
Informations complémentaires : Hygrométrie mesurée supérieure à 38%, Pièce encombrée, Pièce encombrée (meubles), Présence de moisissures sur les murs, Présence d'une forte humidité
Localisation sur croquis : 002

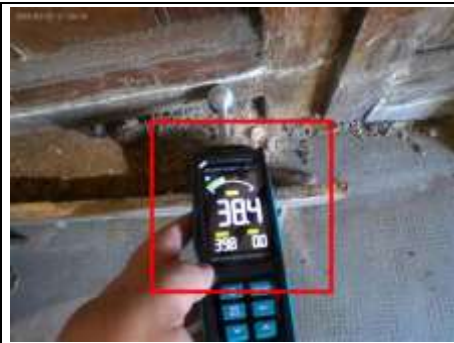
Photo n° PhTer002
 Localisation : Rdc - Garage
 Ouvrage : Boiserie et plaine
 Parasite : Champignon de pourriture fibreuse (ou pourriture blanche) du type Polypore des caves (Donkioporia expansa)
 Indices : décoloration du bois, dégradation du bois, présence de déformation(s) surfacique(s) (dégradation(s) faible(s), élément(s) faiblement dégradé(s), infestation(s) faible(s))
 Informations complémentaires : Hygrométrie mesurée supérieure à 38%, Pièce encombrée, Pièce encombrée (meubles), Présence de moisissures sur les murs, Présence d'une forte humidité
 Localisation sur croquis : 003

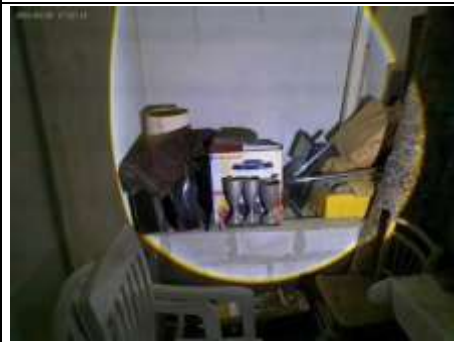
Photo n° PhTer003
 Localisation : Rdc - Cellier
 Informations complémentaires : Hygrométrie mesurée supérieure à 20%, Pièce encombrée, Pièce encombrée (meubles), Pièce très encombrée
 Localisation sur croquis : 004

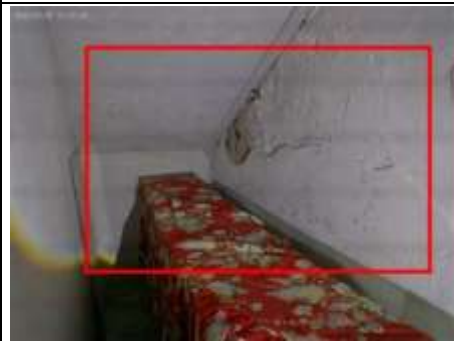
Photo n° PhTer004
 Localisation : Rdc - escalier
 Ouvrage : Murs
 Informations complémentaires : Hygrométrie mesurée supérieure à 20%, Présence de moisissures sur les murs
 Localisation sur croquis : 005

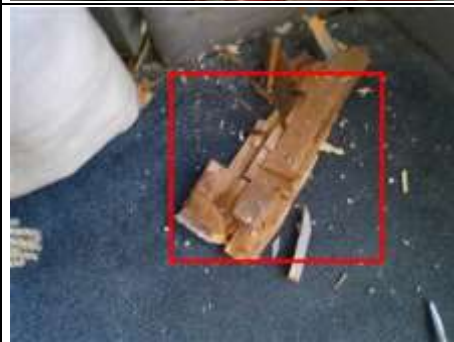
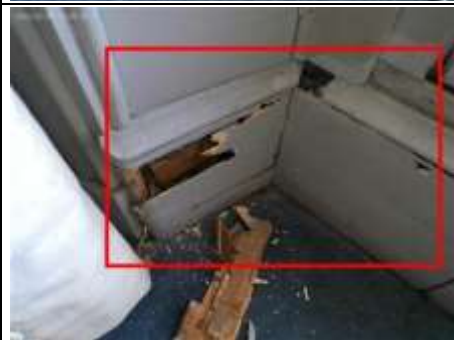
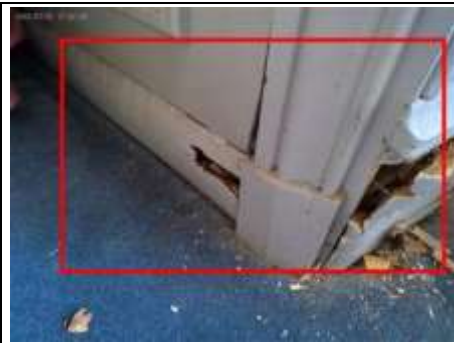
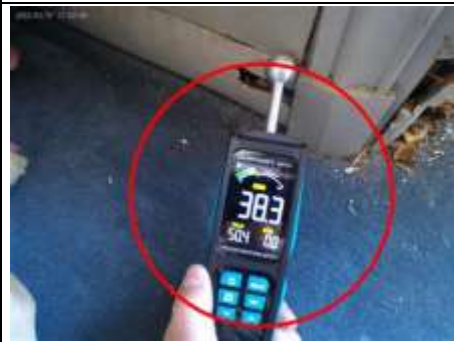
Photo n° PhTer005
 Localisation : Étage 1 - Salon
 Ouvrage : Boiserie et Plaine Allege de fenetre
 Parasite : Champignon de pourriture cubique du type mérieux pleureuse (Serpula lacrymans)(humidité peu importante)
 Indices : dégradation du bois, présence de déformation(s) ponctuelle(s), présence de déformation(s) surfacique(s) (dégradation(s) faible(s), dégradation(s) importante(s), élément(s) fortement dégradé(s), infestation(s) importante(s), présence étendue)
 Informations complémentaires : Absence de ventilation, Hygrométrie mesurée supérieure à 38%, Pièce encombrée, Pièce encombrée (meubles), Pièce très encombrée
 Localisation sur croquis : 006

Photo n° PhTer005
Localisation : Étage 1 - Salon
Ouvrage : Boiserie et Plainte Allege de fenetre
Parasite : Champignon de pourriture cubique du type mérule pleureuse (*Serpula lacrymans*)(humidité peu importante)
Indices : dégradation du bois, présence de déformation(s) ponctuelle(s), présence de déformation(s) surfacique(s) (dégradation(s) faible(s), dégradation(s) importante(s), élément(s) fortement dégradé(s), infestation(s) importante(s), présence étendue)
Informations complémentaires : Absence de ventilation, Hygrométrie mesurée supérieure à 38%, Pièce encombrée, Pièce encombrée (meubles), Pièce très encombrée
Localisation sur croquis : 006

Photo n° PhTer006
Localisation : Étage 1 - Salon
Ouvrage : Boiserie et Plainte Allege de fenetre
Parasite : Champignon de pourriture cubique du type mérule pleureuse (*Serpula lacrymans*)(humidité peu importante)
Indices : dégradation du bois, présence de déformation(s) ponctuelle(s), présence de déformation(s) surfacique(s) (dégradation(s) faible(s), dégradation(s) importante(s), élément(s) fortement dégradé(s), infestation(s) importante(s), présence étendue)
Informations complémentaires : Absence de ventilation, Hygrométrie mesurée supérieure à 38%, Pièce encombrée, Pièce encombrée (meubles), Pièce très encombrée
Localisation sur croquis : 007

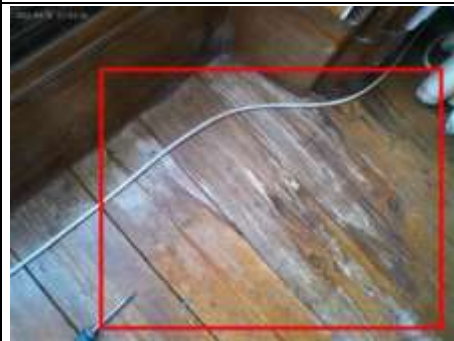
Photo n° PhTer007
Localisation : Étage 1 - Salon-séjour
Informations complémentaires : Absence de ventilation, Traces d'anciennes fuites sur le plancher
Localisation sur croquis : 008

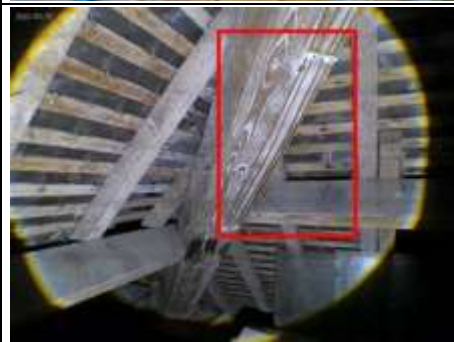
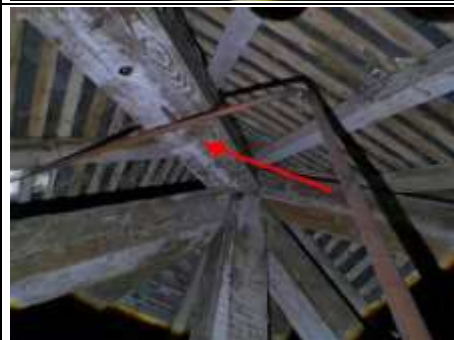
Photo n° PhTer008
Localisation : Combles - Combles non habitables
Ouvrage : Pannes /Arbaletrier
Parasite : Champignon de pourriture fibreuse (ou pourriture blanche) du type Polypore des caves (*Donkioporia expansa*)
Indices : décoloration du bois, dégradation superficielle du bois (dégradation(s) faible(s), élément(s) faiblement dégradé(s), infestation(s) faible(s))
Informations complémentaires : Hygrométrie mesurée environ 18%, Présence de fuite(s) d'eau dans la toiture
Localisation sur croquis : 009

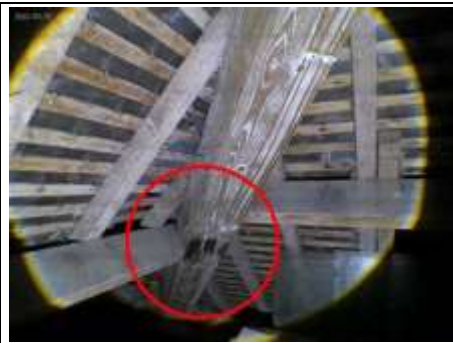
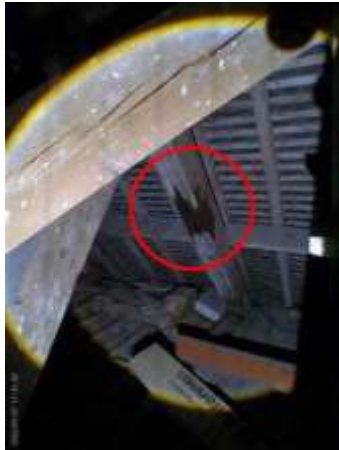
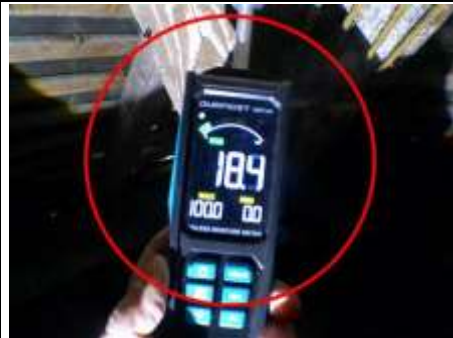
Photo n° PhTer009
Localisation : Combles - Combles non habitables
Ouvrage : Pannes /Arbaletrier
Parasite : Champignon de pourriture fibreuse (ou pourriture blanche) du type Polypore des caves (Donkioporia expansa)
Indices : décoloration du bois, dégradation superficielle du bois (dégradation(s) faible(s), élément(s) faiblement dégradé(s), infestation(s) faible(s))
Informations complémentaires : Hygrométrie mesurée environ 18%, Présence de fuite(s) d'eau dans la toiture
Localisation sur croquis : 010
