Objet : Contrôle périodique d'un système d'assainissement non collectif

Référence ANC : FO4 SAL_ChJaugas012

ASSAINISSEMENT AUTONOME CONTROLE DE FONCTIONNEMENT

Adresse de l'immeuble : 12, CHEMIN DES JAUGAS
Code postal : 33370 Commune : SALLEBOEUF
Références cadastrales : AN 189
Zonage d'assainissement : Non collectif Superficie du terrain (m²) : 5000

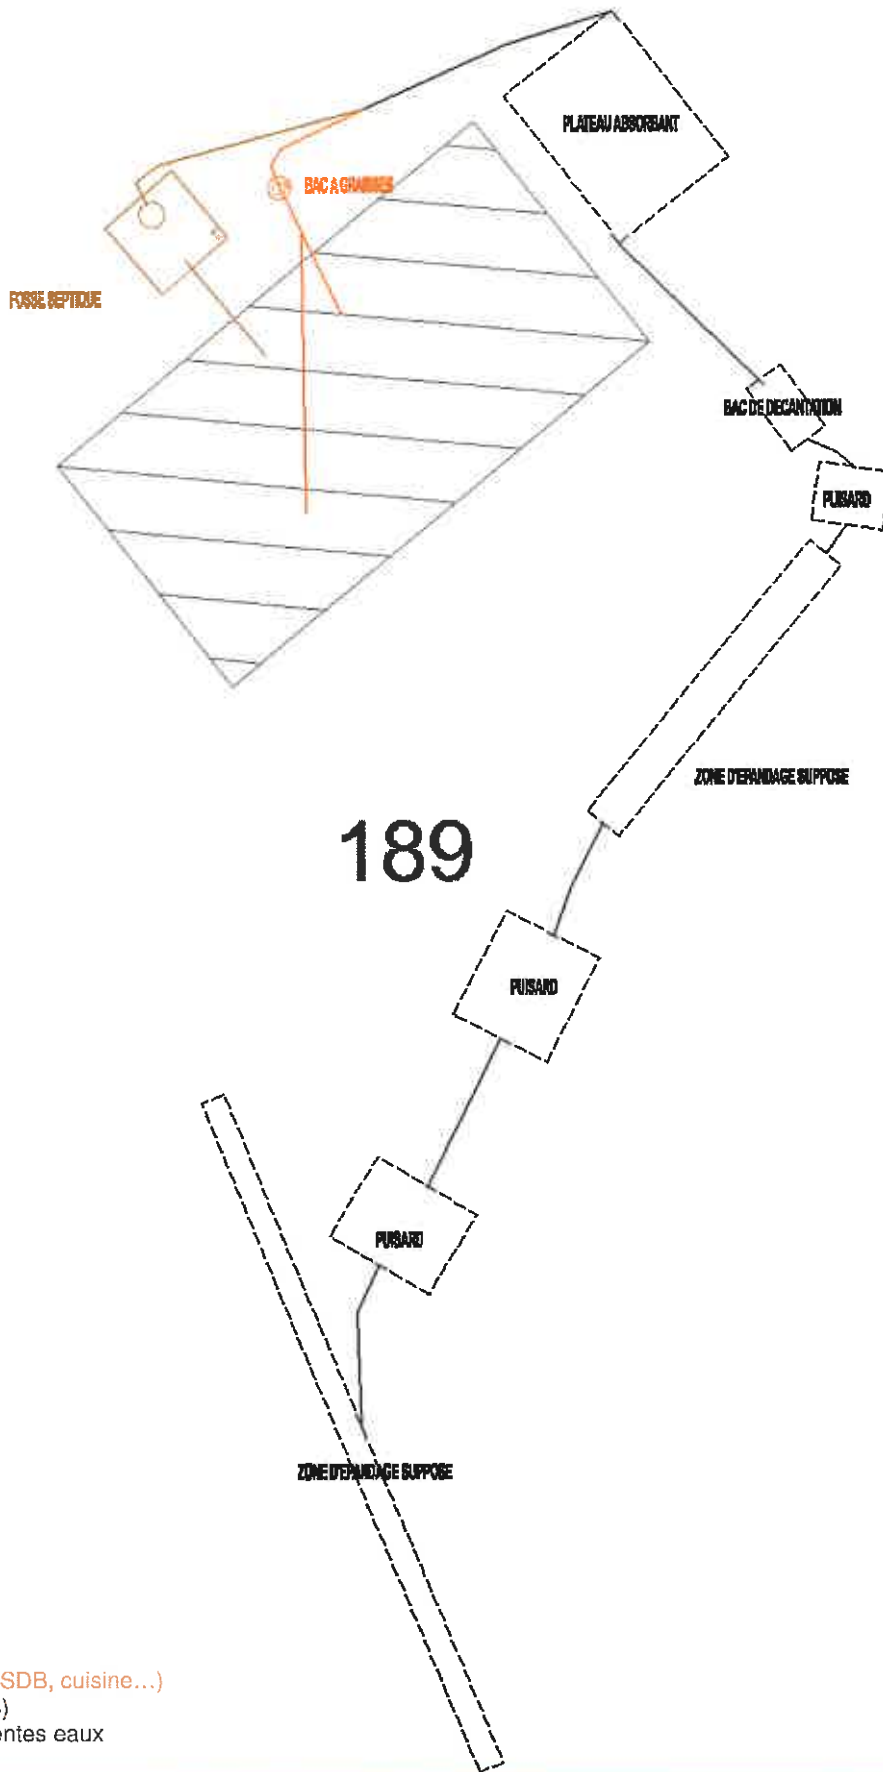
SCHEMA DE PRINCIPE DE LA FILIERE

Commentaires généraux sur le traitement : Plateau absorbant, puisard épandage puisard.

Le plateau absorbant n'est pas adapté à la nature argileuse du sol.

Le puisard n'est pas un dispositif de traitement de l'eau.

L'épandage n'est pas adapté à la nature argileuse du sol.
