# Dossier Technique Immobilier

Numéro de dossier : SER/23/05/1323  
Date du repérage : 23/05/2023

Adresse : ..... **6 Rue Grivart**

Commune : ..... **29 100 DOUARNENEZ (France)**

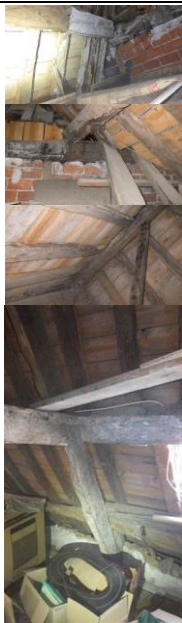
Cloison (bois)	-	Indice d'infestation d' <i>Anobium punctatum</i> (Petites vrillettes) : dégradation du bois, présence de trous de sortie, présence de vermoulure, présence de vermoulure sur le sol (dégradation(s) faible(s), présence étendue, présence sur tout l'élément concerné)	-

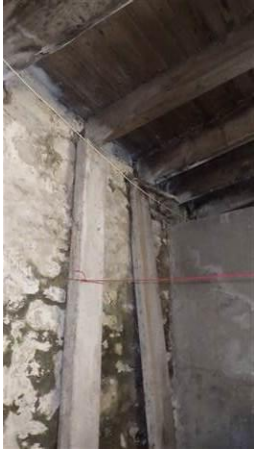
Rez-de-chaussée - Réserve	Sol (plancher bois)	Déformation du plancher

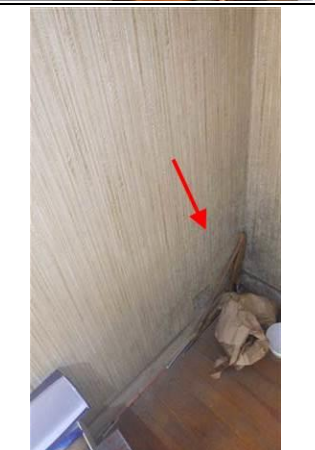
Rez-de-chaussée - Chambre 2	Plafond (Enduit/Doublé tapissé ou peint) / Mur (Enduit/Doublé tapissé ou peint)	Présence de moisissures sur les murs, Présence de moisissures sur les plafonds, présence tache d'humidité, Présence de fissure

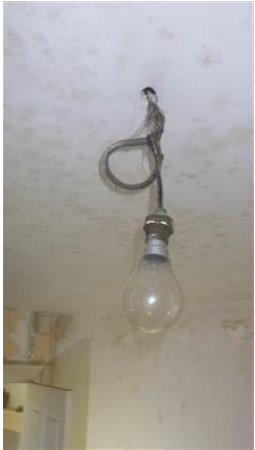
Rez-de-chaussée - Dégagement	Plafond (Enduit/Doublé tapissé ou peint)	Présence de tache d'humidité

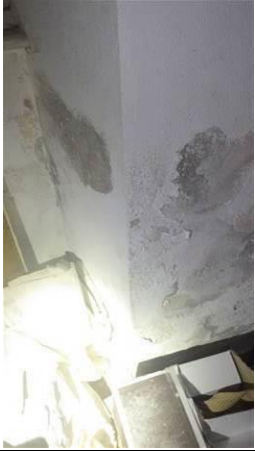
Rez-de-chaussée - Pièce	Mur (enduit)	Hygrométrie mesurée supérieure à 20%, trace de concrétion

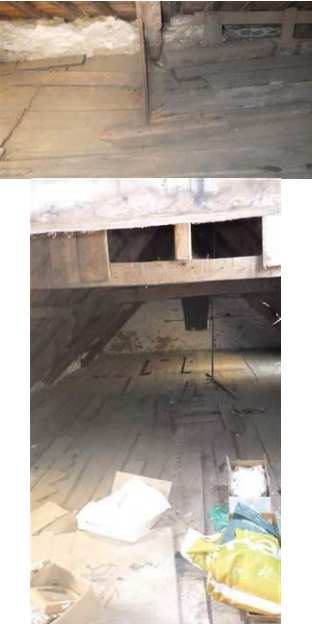
1er étage - Combles	Charpente (bois) / Plancher (bois)	Déformation importante du plancher

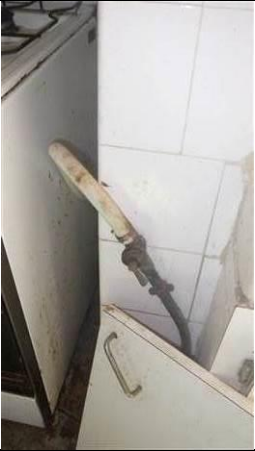
C.10 - 11a Raccordement en gaz des appareils par tuyaux non rigides	DGI	Au moins un appareil est raccordé en gaz avec un tube souple. (Cuisinière FAURE Plaque 4 feux) <b>Risque(s) constaté(s) :</b> Fuite de gaz	
C.10 - 14 Raccordement en gaz des appareils par tuyaux non rigides	A1	La date limite d'utilisation du tuyau d'alimentation n'est pas lisible ou est dépassée. (Cuisinière FAURE Plaque 4 feux)  <b>Remarques :</b> A remplacer avant 2006

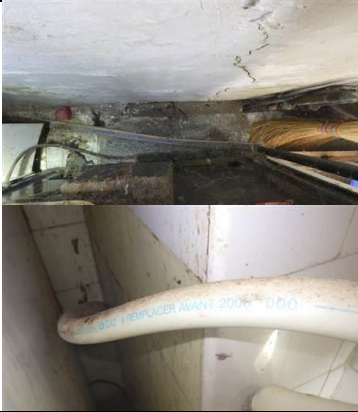
C.15 - 20.4 Ventilation du local – Sortie d'air	A1	Le dispositif de la sortie d'air du local équipé ou prévu pour un appareil d'utilisation est obturable. (Cuisinière FAURE Plaque 4 feux)	
C.7 - 8a2 Organe de Coupure d'Appareil (OCA)	A1	Au moins un organe de coupure d'appareil n'est pas accessible. (Cuisinière ROSIERES Plaque 4 feux)

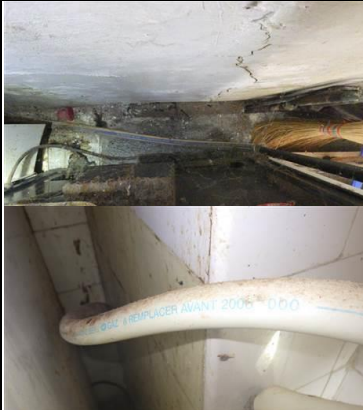
C.10 - 15b Raccordement en gaz des appareils par tuyaux non rigides	A1	Le tuyau flexible n'est pas visitable. (Cuisinière ROSIERES Plaque 4 feux)

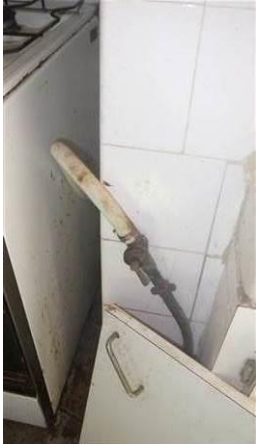
<p>Photo n° PhGaz002 8c : au moins un organe de coupure d'appareil d'un appareil alimenté par une tuyauterie fixe est muni d'un about porte-caoutchouc non démontable.</p>

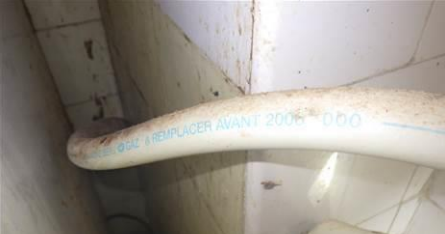
<p>Photo n° PhGaz003 14 : la date limite d'utilisation du tuyau d'alimentation n'est pas lisible ou est dépassée.</p>

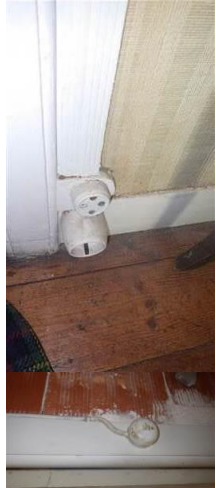
Domaines	Anomalies	Photo
	L'installation électrique comporte au moins un dispositif de protection avec une partie active nue sous tension accessible.	
6. Matériels électriques vétustes, inadaptés à l'usage	L'installation comporte au moins un matériel électrique vétuste.

L'installation comporte au moins un matériel électrique inadapté à l'usage.
