Constat Amiante

RAPPORT DE MISSION DE REPÉRAGE DES MATÉRIAUX ET PRODUITS DES LISTES A ET B DE L'ANNEXE 13-9 DU CODE DE LA SANTE PUBLIQUE CONTENANT DE L'AMIANTE POUR L'ÉTABLISSEMENT DU CONSTAT ÉTABLI A L'OCCASION DE LA VENTE D'UN IMMEUBLE BATI

MISSION N° : 410110028

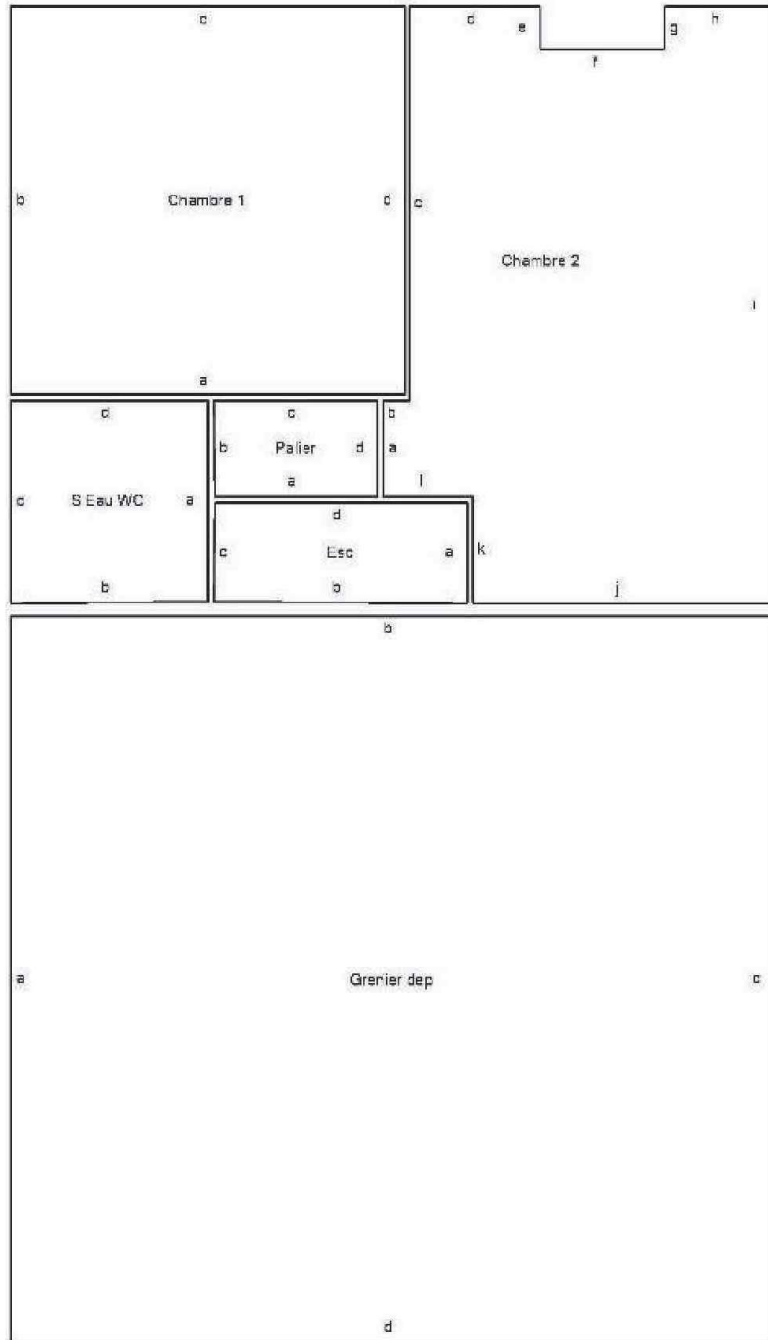
Absence
d'amiante

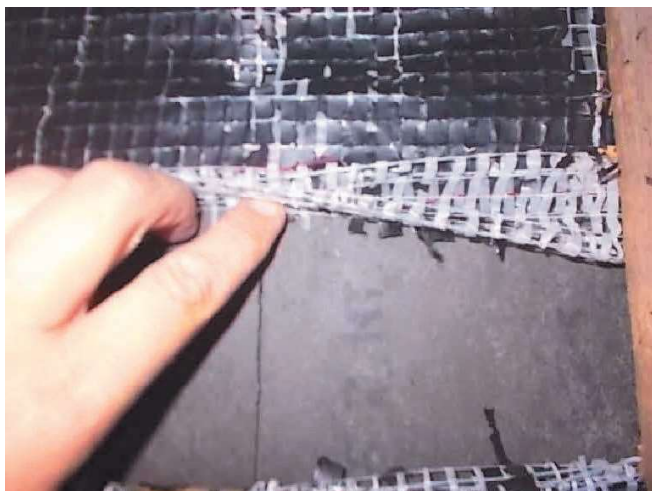
Extérieur (Ardoises) : Couverture du pan de toiture coté rue en ardoises composites sans amiante, marquage NT lu en sous face sous la toile

Étage	Local ou zone homogène	Localisation	Numéro de prélèvement	Composant	Amiante	Critère de conclusion	Motif si MPSCA	Type de recommandation
RDC	Cuisine	Conduits intérieurs d'évacuation des eaux usées en PVC ou métal		Conduits, canalisations, et équipements intérieurs / Conduit de fluide / Conduits	NON	MPPNCA		
RDC	Cuisine	Conduit d'évacuation de la chaudière en métal		Conduits, canalisations, et équipements intérieurs / Conduit d'air / Conduits	NON	MPPNCA		
RDC	Extérieur	Couverture du pan de toiture coté rue en ardoises composites sans amiante, marquage NT lu en sous face sous la toile		Eléments extérieurs / Toitures / Ardoises	NON	MM

Grenier dépendance : Couverture du pan de toiture coté rue en ardoises composites sans amiante, marquage NT lu en sous face sous la toile
