Dossier Technique Immobilier

Numéro de dossier : DDT/IMO/0058
Date du repérage : 17/02/2024

Adresse :.....**6 route d'Evreux**

Commune :.....**27320 LA MADELEINE DE
NONANCOURT (France)
Section cadastrale 000 AV, Parcelle(s)
n° 272**

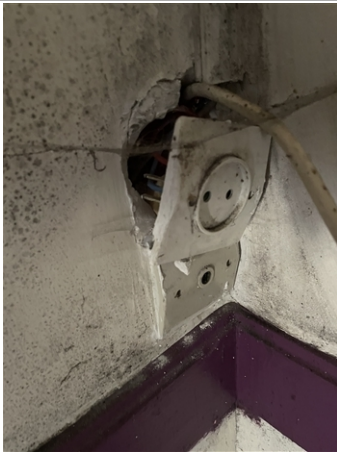
Photo PhEle001

Libellé de l'anomalie : B7.3 a L'Enveloppe d'au moins un matériel est manquante ou détériorée.

Remarques : Présence de matériel électrique en place dont l'enveloppe présente des détériorations ; Faire intervenir un électricien qualifié afin de remplacer les matériels présentant des détériorations

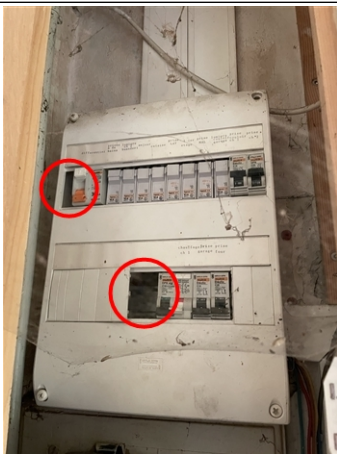
Photo PhEle002

Libellé de l'anomalie : B8.3 e Au moins un conducteur isolé n'est pas placé sur toute sa longueur dans un conduit, une goulotte ou une plinthe ou une huisserie, en matière isolante ou métallique, jusqu'à sa pénétration dans le matériel électrique qu'il alimente.

Remarques : Présence de conducteurs électriques non protégés mécaniquement ; Faire intervenir un électricien qualifié afin d'installer des protections mécanique sur les conducteurs non protégés

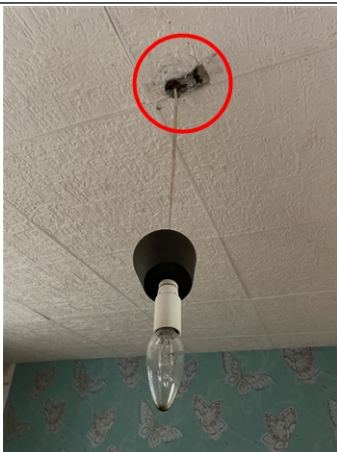
Photo PhEle003

Libellé de l'anomalie : B7.3 d L'installation électrique comporte au moins une connexion avec une partie active nue sous tension accessible.

Remarques : Présence de connexion de matériel électrique présentant des parties actives nues sous tension ; Faire intervenir un électricien qualifié afin de remplacer les matériels présentant des parties actives nues sous tension

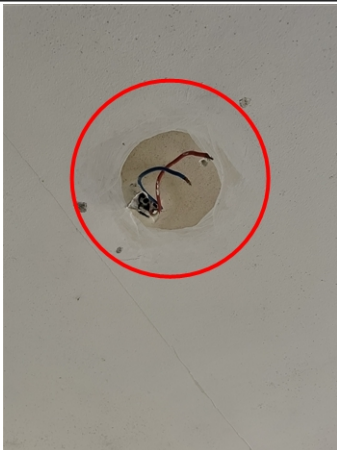
Photo PhEle004

Libellé de l'anomalie : B7.3 c2 Au moins un conducteur nu et/ou au moins une partie accessible est alimenté sous une tension supérieure à 25 V a.c. ou supérieure ou égale 60 V d.c. ou est alimenté par une source autre que TBTS.

Remarques : Présence de parties actives accessibles alimentés par une tension >25 VAC (Courant Alternatif), ou >60 VDC (Courant Continu) ou non TBTS (Très Basse Tension de Sécurité) ; Faire intervenir un électricien qualifié afin de supprimer le(s) risque(s) de contact avec les parties actives

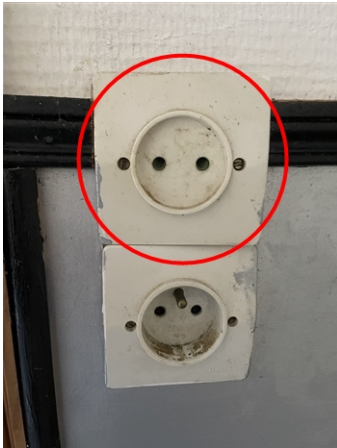
Photo PhEle005

Libellé du point de contrôle : B3.3.6 a1 Au moins un socle de prise de courant ne comporte pas de broche de terre.

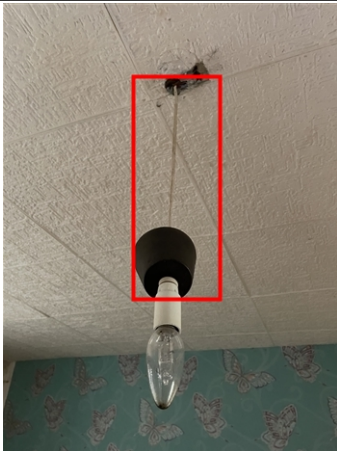
Photo PhEle006

Libellé du point de contrôle : B3.3.6 a3 Au moins un circuit (n'alimentant pas des socles de prises de courant) n'est pas relié à la terre.

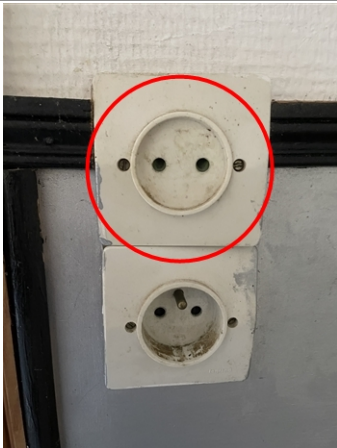
Photo PhEle007

Libellé de l'information complémentaire : B11 c2 Au moins un socle de prise de courant ne possède pas un puits de 15 mm.
