Rapport de constat de l'état parasite dans les immeubles bâtis et non bâtis et sur les ouvrages

Numéro de dossier : 24/IMO/1523/Gestion des Patrimoines
Norme méthodologique employée : Privés d'Amiens
Date du repérage : AFNOR NF P 03-200 – Mai 2016
Heure d'arrivée : 11/03/2024
Durée du repérage : 09 h 30
01 h 30

Adresse : **8 route d'Evreux**

Commune : **27320 LA MADELEINE DE NONANCOURT**

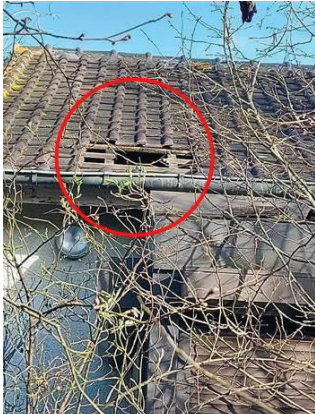
Localisation	Liste des ouvrages, parties d'ouvrages	Observations et constatations diverses	Photos
Rez de chaussée - Séjour	Plafond - Plâtre	Dégradation importante à l'angle S/O, infiltrations en cours par la toiture

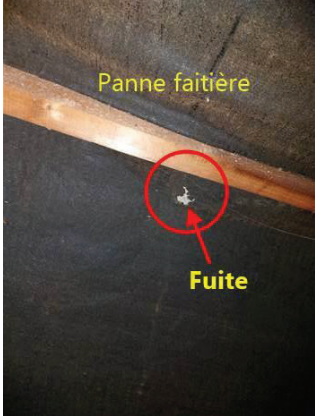
1er étage - Combles	Sol - Plancher bois	Présence d'une auréole avec développement de moisissures à proximité de la trappe de visite : fuite du faitage

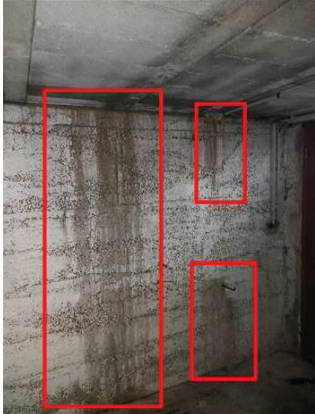
Sous-Sol - Chaufferie/garage	Mur - Béton, parpaings	Présence de dégoulinures sur le mur dans l'angle S/O

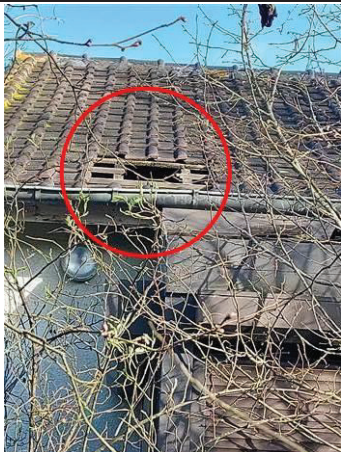
Photo n° PhTer001

Informations complémentaires : Dégradation importante à l'angle S/O, infiltrations en cours par la toiture

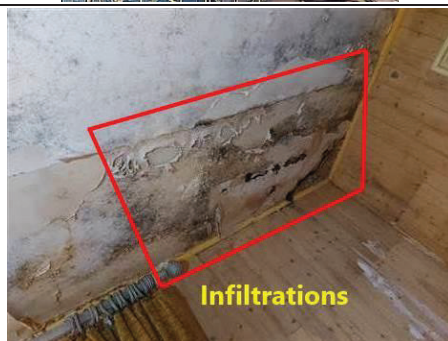
Photo n° PhTer001

Informations complémentaires : Dégradation importante à l'angle S/O, infiltrations en cours par la toiture

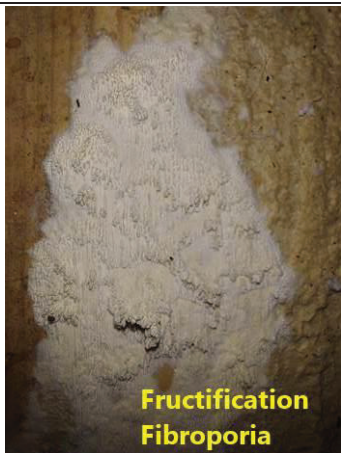
Photo n° PhTer002

Mur - Lambris bois	-	-	<p>Indice d'infestation de Champignon de pourriture cubique : <i>Fibroporia vaillantii</i>: Présence de déformation(s) surfacique(s), présence de fructification, présence de mycélium, présence de pourriture cubique sur le lambris bois en habillage des murs, dans l'angle S/O (causes : infiltrations en toiture) : Prélèvement pour analyse (Cf rapport d'identification mycologique en annexes)</p>

Parasite : Champignon de pourriture cubique : Fibroporia vaillantii

Indices : Présence de déformation(s) surfacique(s), présence de fructification, présence de mycélium, présence de pourriture cubique sur le lambris bois en habillage des murs, dans l'angle S/O (causes : infiltrations en toiture) : Prélèvement pour analyse (Cf rapport d'identification mycologique en annexes)

Fibroporia (Antrodia) vaillantii.

Ce champignon de pourriture cubique possède des carpophores porés très semblables à ceux de *Donkioporia expansa* avec lequel il est fréquemment confondu. Tout comme le précédent le développement de ce type d'organisme exige une humidité élevée supérieure à 45 %.

Il me semble prudent de recommander à votre donneur d'ordres la conduite d'investigations plus lourdes propres à évaluer la résistance mécanique des éléments de structures contiguës (solives, planchers...). Le développement de ce type d'attaque est rarement limité à une faible surface et pourrait le cas échéant affecter des éléments porteurs non apparents et entraîner des risques de ruptures.

Le traitement doit être effectué selon référentiels CTBA+ ou Qualibat 1532 (champignons sans syrrote).

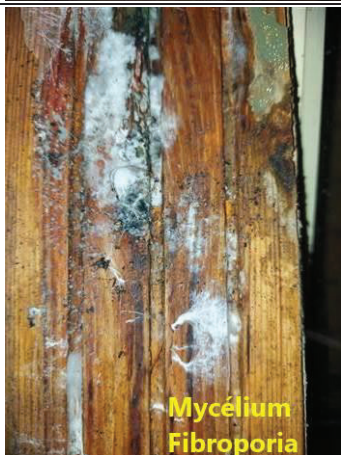
Photo n° PhTer002

Parasite : Champignon de pourriture cubique : Fibroporia vaillantii

Indices : Présence de déformation(s) surfacique(s), présence de fructification, présence de mycélium, présence de pourriture cubique sur le lambris bois en habillage des murs, dans l'angle S/O (causes : infiltrations en toiture) : Prélèvement pour analyse (Cf rapport d'identification mycologique en annexes)

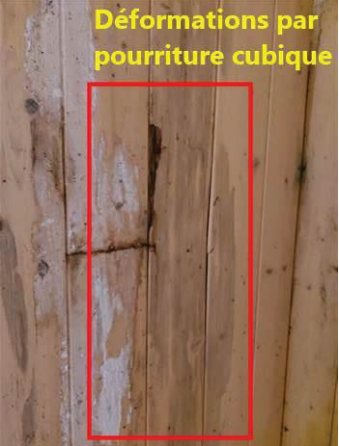
<p>Déformations par pourriture cubique</p>	<p>Photo n° PhTer002</p> <p>Localisation : Rez de chaussée - Séjour</p> <p>Ouvrage : Mur - Lambris bois</p> <p>Parasite : Champignon de pourriture cubique : <i>Fibroporia vaillantii</i></p> <p>Indices : Présence de déformation(s) surfacique(s), présence de fructification, présence de mycélium, présence de pourriture cubique sur le lambris bois en habillage des murs, dans l'angle S/O (causes : infiltrations en toiture) : Prélèvement pour analyse (Cf rapport d'identification mycologique en annexes)</p>

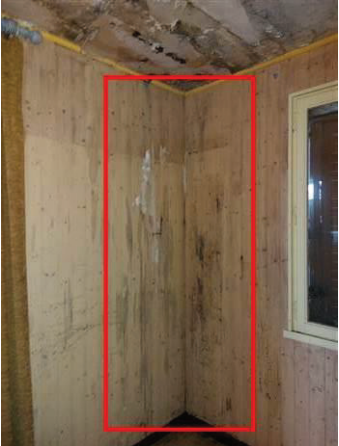
<p>Photo n° PhTer002</p> <p>Localisation : Rez de chaussée - Séjour</p> <p>Ouvrage : Mur - Lambris bois</p> <p>Parasite : Champignon de pourriture cubique : <i>Fibroporia vaillantii</i></p> <p>Indices : Présence de déformation(s) surfacique(s), présence de fructification, présence de mycélium, présence de pourriture cubique sur le lambris bois en habillage des murs, dans l'angle S/O (causes : infiltrations en toiture) : Prélèvement pour analyse (Cf rapport d'identification mycologique en annexes)</p>

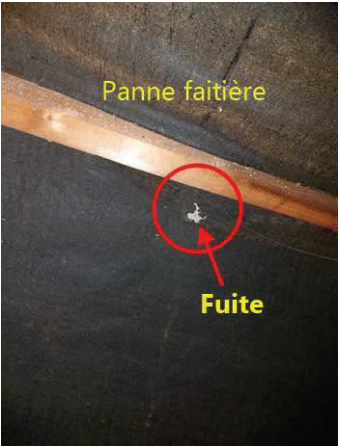
<p>Panne faitière</p> <p>Fuite</p>	<p>Photo n° PhTer003</p> <p>Localisation : 1er étage - Combles</p> <p>Ouvrage : Sol - Plancher bois</p> <p>Informations complémentaires : Présence d'une auréole avec développement de moisissures à proximité de la trappe de visite : fuite du faitage</p>

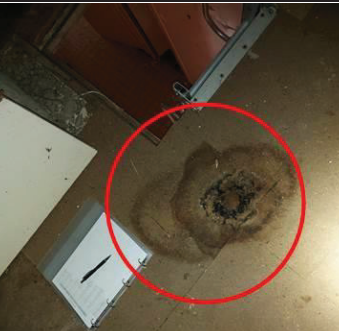
<p>Photo n° PhTer003</p> <p>Localisation : 1er étage - Combles</p> <p>Ouvrage : Sol - Plancher bois</p> <p>Informations complémentaires : Présence d'une auréole avec développement de moisissures à proximité de la trappe de visite : fuite du faitage</p>

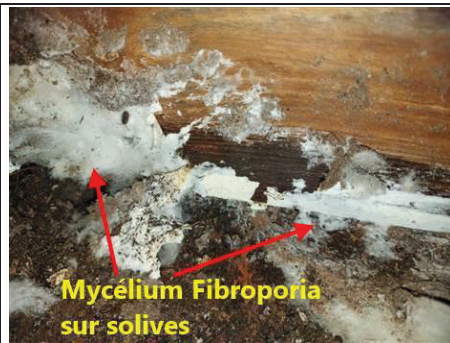
Photo n° PhTer004

Parasite : Champignon de pourriture cubique : *Fibroporia vaillantii*

Indices : Dégradation du bois, présence de mycélium à la suite des infiltrations en toiture à l'angle S/O

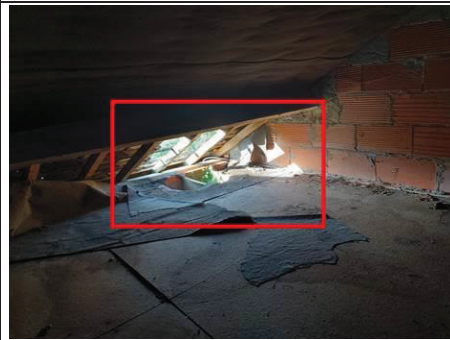
Photo n° PhTer004

Parasite : Champignon de pourriture cubique : *Fibroporia vaillantii*

Indices : Dégradation du bois, présence de mycélium à la suite des infiltrations en toiture à l'angle S/O

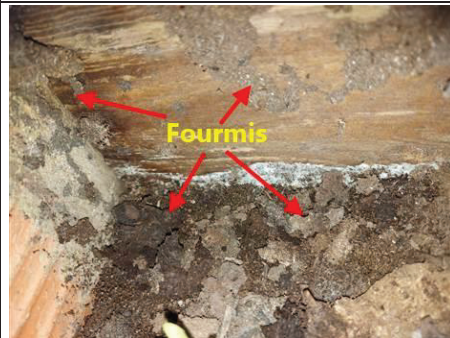
Photo n° PhTer005

Sol - Plancher bois	-	Indice d'infestation de Fourmis: Dégradation du bois, présence de vermoulure sur la zone S/O entre solives	-

Parasite : Fourmis

Indices : Dégradation du bois, présence de vermoulure sur la zone S/O entre solives

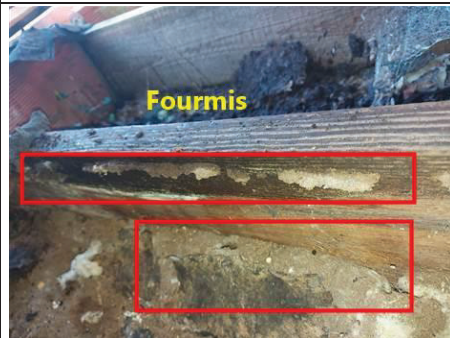
Photo n° PhTer005

Parasite : Fourmis

Indices : Dégradation du bois, présence de vermoulure sur la zone S/O entre solives

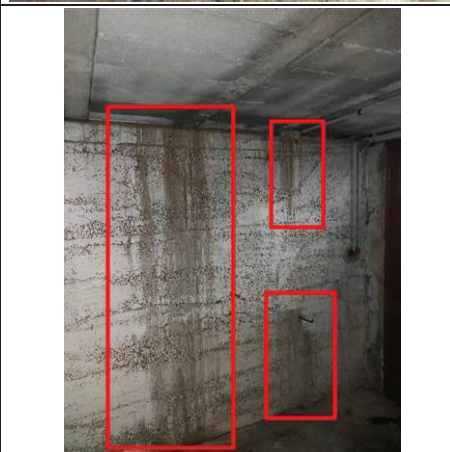
Photo n° PhTer006

Informations complémentaires : Présence de dégoulinures sur le mur dans l'angle S/O

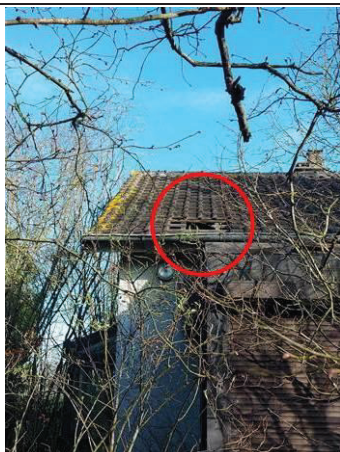
Photo n° PhTer007

Informations complémentaires : Toiture ouverte à l'angle S/O

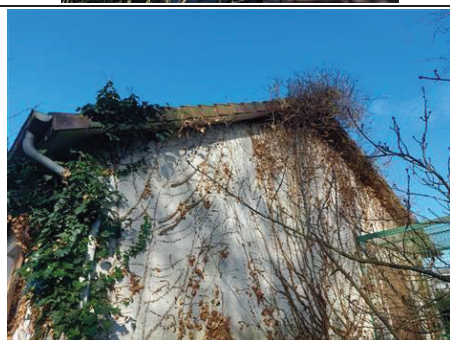
Photo n° PhTer008

Informations complémentaires : Pignon Est et façade Nord envahis par le lierre

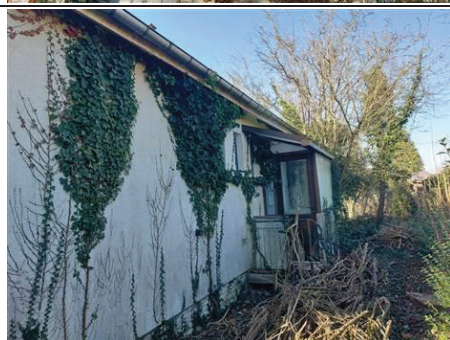
Photo n° PhTer008

Informations complémentaires : Pignon Est et façade Nord envahis par le lierre

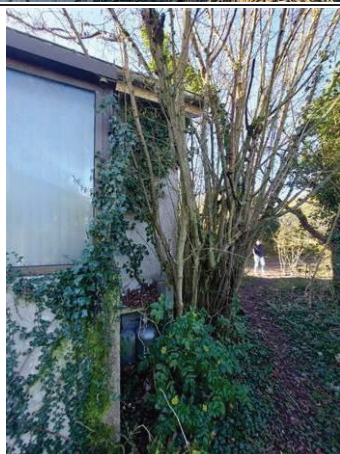
Photo n° PhTer009

Informations complémentaires : Présence d'arbres en contact avec les façades Nord et Ouest

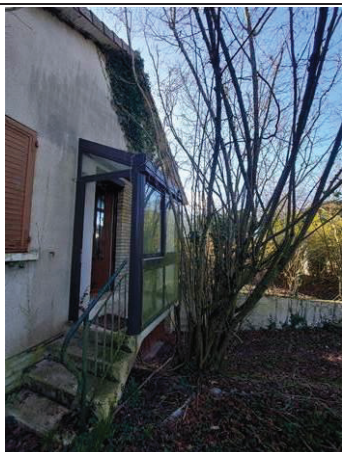
Photo n° PhTer009

Informations complémentaires : Présence d'arbres en contact avec les façades Nord et Ouest
