Dossier Technique Immobilier

Numéro de dossier : 00010679/DUV

Adresse :..... **Hotel Beaumont**
61130 Belforet en Perche

Rapport de mission de repérage des matériaux et produits contenant de l'amiante pour l'établissement du constat établi à l'occasion de la vente d'un immeuble bâti (listes A et B de l'annexe 13-9 du Code de la Santé publique)

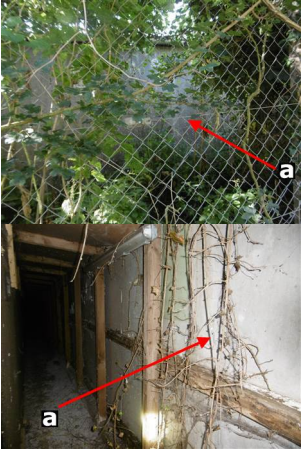
Localisation	Identifiant + Description	Conclusion (justification)	Etat de conservation** et préconisations*	Photo
Rez de chaussée - Voilrière	<p>Identifiant: M001 Description: Plaques (fibres-ciment) Composant de la construction: Bardages et façades légères Partie à sonder: Plaques (fibres-ciment) Liste selon annexe.13-9 du CSP: B Localisation sur croquis: M001</p>	Présence d'amiante (sur jugement de l'opérateur)	<p>Matériau non dégradé</p> <p>Résultat EP**</p> <p>Préconisation : Il est recommandé de réaliser une évaluation périodique.</p>

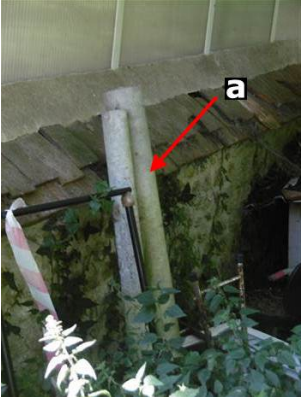
Parties extérieures	<p>Identifiant: M002 Description: Dépôt conduits Composant de la construction: Conduits de fluides (air, eau, autres fluides) Partie à sonder: Conduits Liste selon annexe.13-9 du CSP: B Localisation sur croquis: M002</p>	Présence d'amiante (sur jugement de l'opérateur)	<p>Matériau dégradé (étendue ponctuelle)</p> <p>Résultat EP**</p> <p>Préconisation : Il est recommandé de réaliser une évaluation périodique.</p>

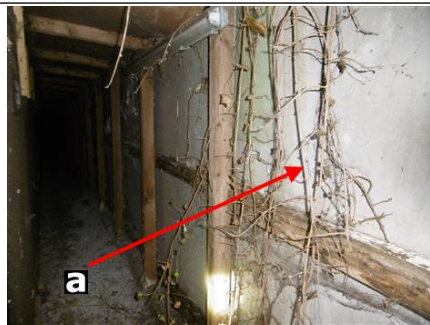
Photo n° PhA001
 Localisation : Rez de chaussée - Voilière
 Ouvrage : Bardages et façades légères
 Partie d'ouvrage : Plaques (fibres-ciment)
 Description : Plaques (fibres-ciment)
 Localisation sur croquis : M001

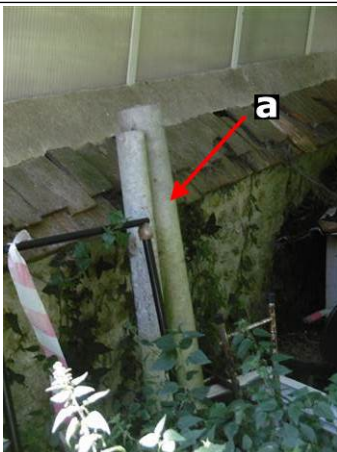
Photo n° PhA002
 Localisation : Parties extérieures
 Ouvrage : Conduits de fluides (air, eau, autres fluides)
 Partie d'ouvrage : Conduits
 Description : Dépôt conduits
 Localisation sur croquis : M002

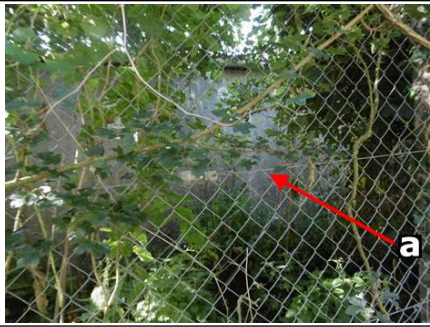
Photo n° PhA001
 Localisation : Rez de chaussée - Voilière
 Ouvrage : Bardages et façades légères
 Partie d'ouvrage : Plaques (fibres-ciment)
 Description : Plaques (fibres-ciment)
 Localisation sur croquis : M001

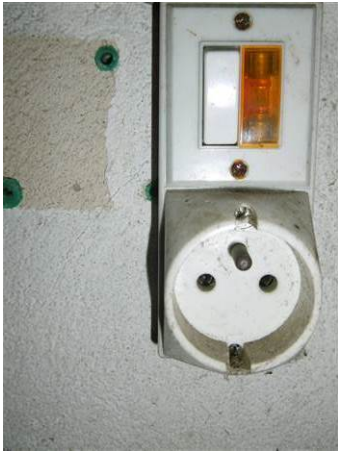
Photo PhEle004

Libellé de l'information complémentaire : B11 b2 Au moins un socle de prise de courant n'est pas de type à obturateur
Remarques : Présence de socles de prises non équipés d'obturateur ; Faire intervenir un électricien qualifié afin de remplacer les socles de prises non équipés d'obturateur par des socles de prises à obturateur

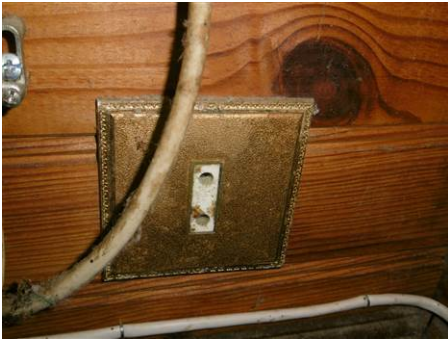
Photo PhEle005

Libellé de l'information complémentaire : B11 c2 Au moins un socle de prise de courant ne possède pas un puits de 15 mm.
