DEVIS N° DE23-1787	Date : 05/04/2023
MSK DIAGNOSTICS 2 QUAI PIERRE BROSOLETTTE, 94340 JOINVILLE LE PONT Tél. : 09.83.28.27.44 / 06.12.87.53.15 / E-mail : contact94@diagprecision.fr SIRET :81913349700027 Police d'assurance : ...AXA 10893204504 Code APE :7120B Capital social :100 € - N°TVA : FR78819133497

Référence	Prévue le	Immeuble bâti à visiter
DE23-1787	10/04/2023 à 09 h 30	Mme Christine Aujard 196 rue Albert 94350 Champigny-sur-Marne

Prestations réalisées : Constat amiante avant-vente, Etat relatif à la présence de termites, Exposition au plomb (CREP), Diag. Installations Gaz, Diag. Installations Electricité, Diagnostic de Performance Energétique, Etat des Risques et Pollutions, Métrage (Surface Habitable)

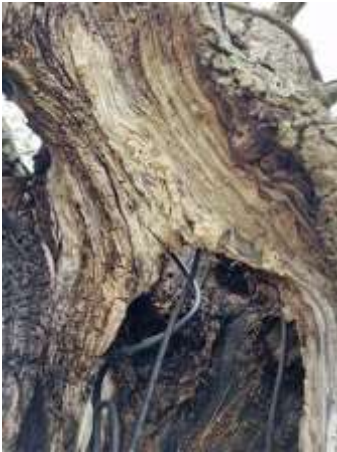
Photo n° PhTer001
Localisation : jardin
Ouvrage : Arbres, Boiseries
Informations complémentaires : Il a été repéré d'anciens trous de sorties d'insectes xylophages sur certains arbres dans le jardin

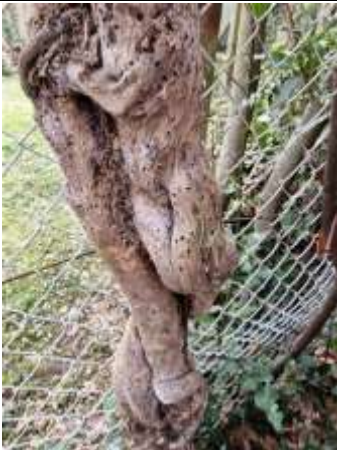
Photo n° PhTer001
Localisation : jardin
Ouvrage : Arbres, Boiseries
Informations complémentaires : Il a été repéré d'anciens trous de sorties d'insectes xylophages sur certains arbres dans le jardin
