DOSSIER DE DIAGNOSTIC TECHNIQUE

N° dossier : P26/SUCCESSION/1837

Adresse du bien : **10 Allée des Trides
33610 CESTAS**

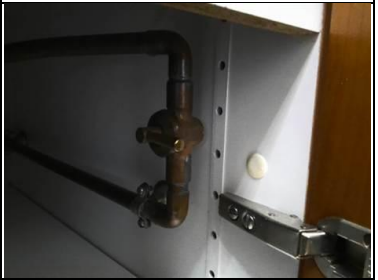
Points de contrôle ⁽³⁾ (selon la norme)	Anomalies observées (A1 ⁽⁴⁾ , A2 ⁽⁵⁾ , DGI ⁽⁶⁾ , 32c ⁽⁷⁾)	Libellé des anomalies et recommandations	Photos
C.4 - 7a3 Organe de coupure	A1	Au moins un organe de coupure n'est pas marqué du logo d'une marque reconnue.

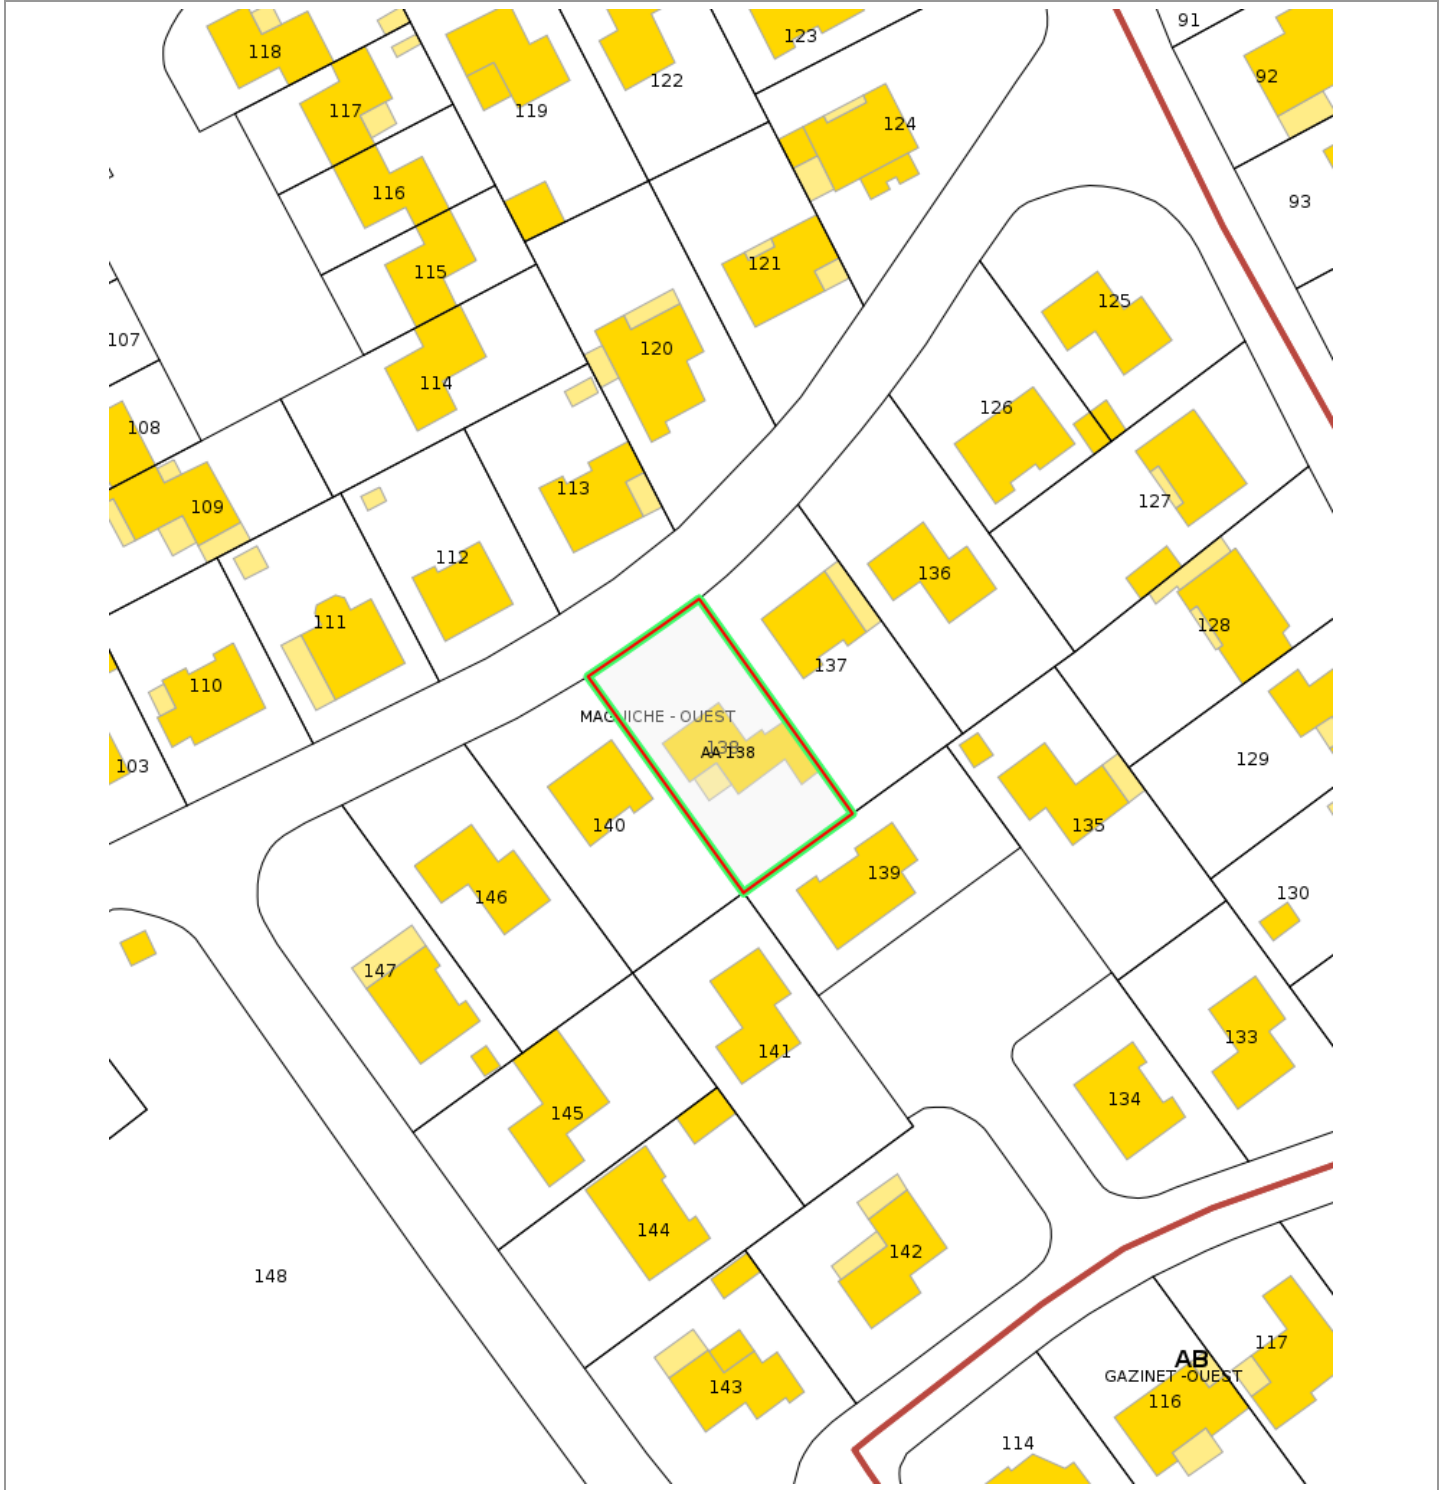
Zonage réglementaire sur la Sismicité

Zonage réglementaire sur la Sismicité : Zone 1 - Très faible

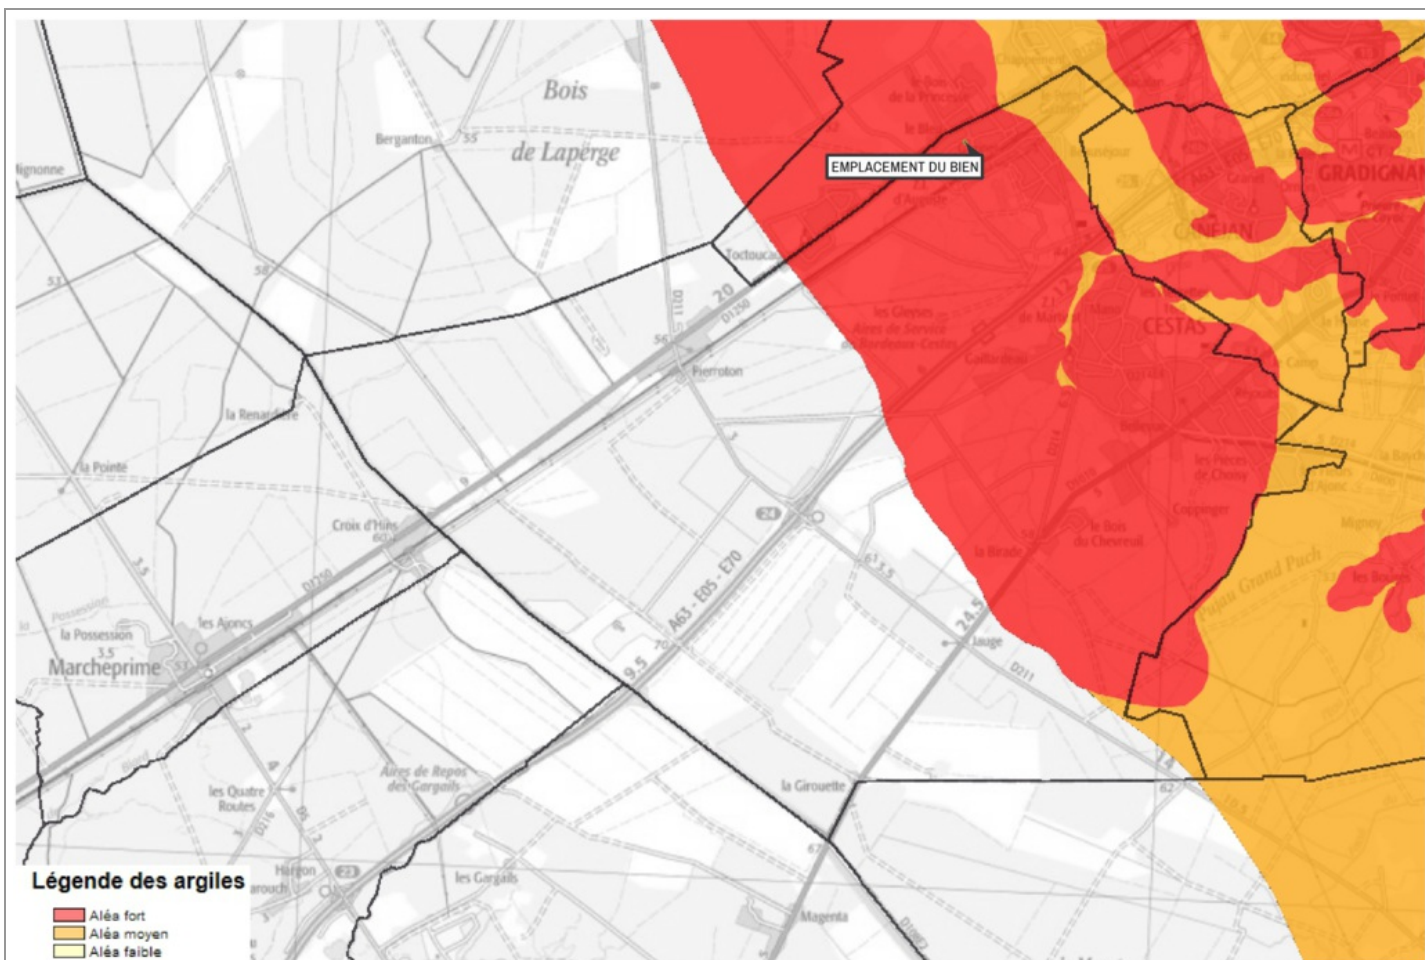
Mouvement de terrain Argile (Loi ELAN) Informatif

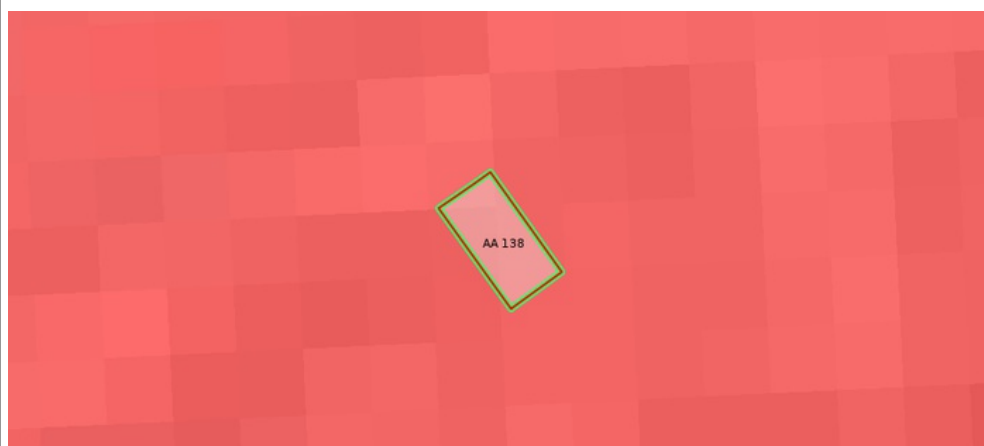
Zoom et Légende extraits de la carte originale ci-dessus

Légende Mouvement de terrain Argile (Loi ELAN)
Carte réglementaire
Source BRGM

- **Aléa fort**
Concerné par la loi ELAN*
- **Aléa moyen**
Concerné par la loi ELAN*
- **Aléa faible**
Non concerné par la loi ELAN

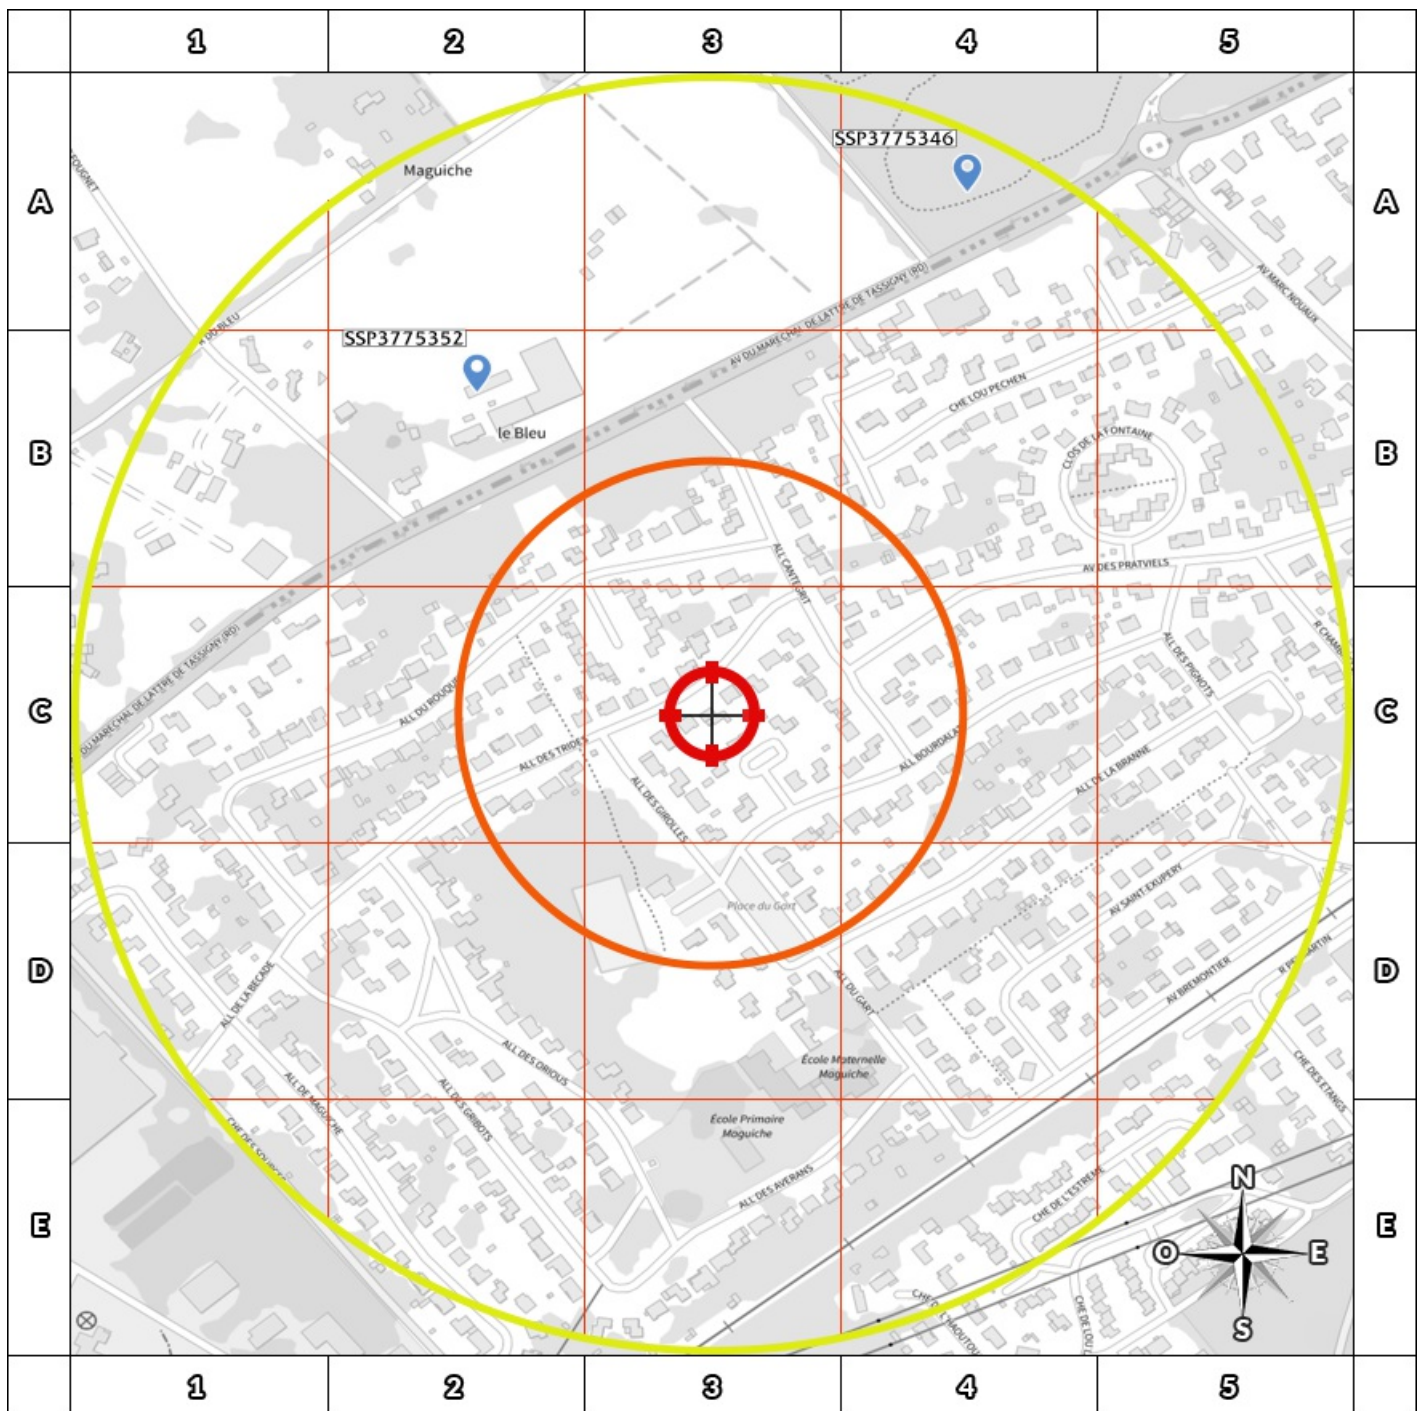
Cartographie des sites situés à moins de 200m du bien et à moins de 500m du bien

-   BASOL : BAse de données des sites et SOLs pollués (ou potentiellement pollués)
-   BASIAS en activité : Base de données d'Anciens Sites Industriels et Activités de Service
-   BASIAS dont l'activité est terminée : Base de données d'Anciens Sites Industriels et Activités de Service
-   BASIAS dont l'activité est inconnue : Base de données d'Anciens Sites Industriels et Activités de Service
-   Sites CASIAS : Carte des Anciens Sites Industriels et Activités de Service
-   Emplacement du bien
-   Zone de 200m autour du bien
-   Zone de 500m autour du bien
