DOSSIER TECHNIQUE IMMOBILIER

Dossier Technique Immobilier

Numéro de dossier : 260117589/DE/49100/Angers France
Date du repérage : 20/01/2026

Adresse :**5 Passage Barra**
Commune :**49100 Angers (France)**

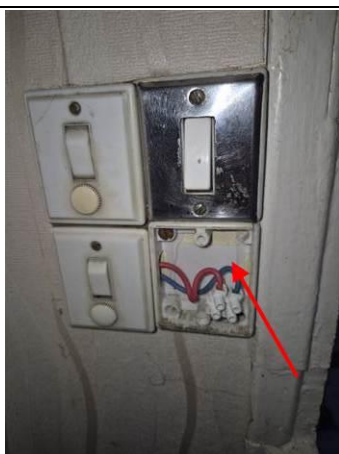
Photo PhEle001

Libellé de l'anomalie : B7.3 a L'Enveloppe d'au moins un matériel est manquante ou détériorée.

Remarques : Présence de matériel électrique en place dont l'enveloppe présente des détériorations ; Faire intervenir un électricien qualifié afin de remplacer les matériels présentant des détériorations (Rez de chaussée - Séjour/salon)

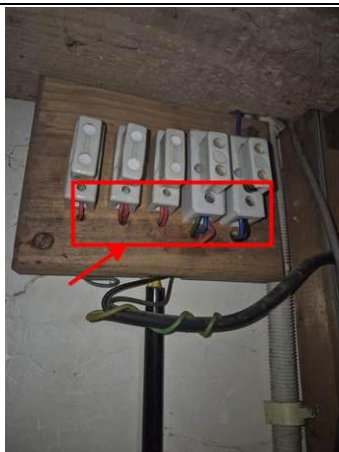
Photo PhEle002

Libellé de l'anomalie : B8.3 e Au moins un conducteur isolé n'est pas placé sur toute sa longueur dans un conduit, une goulotte ou une plinthe ou une huisserie, en matière isolante ou métallique, jusqu'à sa pénétration dans le matériel électrique qu'il alimente.

Remarques : Présence de conducteurs électriques non protégés mécaniquement ; Faire intervenir un électricien qualifié afin d'installer des protections mécaniques sur les conducteurs non protégés (Rez de chaussée - Dég.)

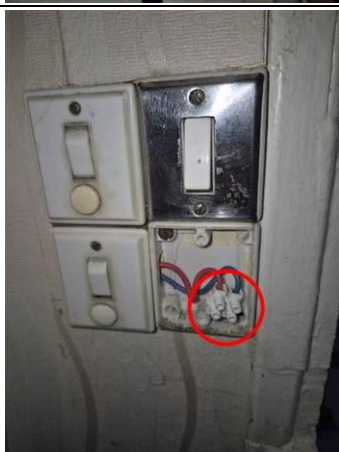
Photo PhEle003

Remarques : Présence de connexion de matériel électrique présentant des parties actives nues sous tension ; Faire intervenir un électricien qualifié afin de remplacer les matériels présentant des parties actives nues sous tension (Rez de chaussée - Séjour/salon)

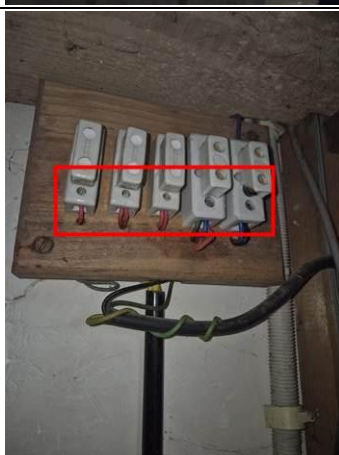
Photo PhEle004

Remarques : Présence de dispositif de protection de matériel électrique présentant des parties actives nues sous tension ; Faire intervenir un électricien qualifié afin de remplacer les matériels présentant des parties actives nues sous tension (Rez de chaussée - Dég.)

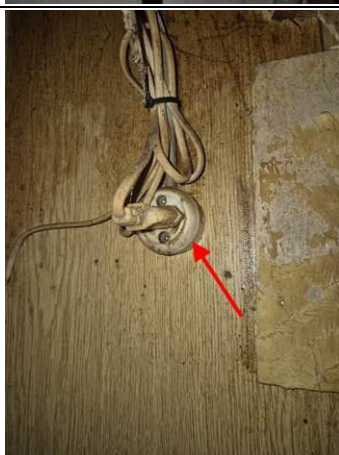
Photo PhEle005

Remarques : Présence de matériel électrique vétuste (douilles, interrupteurs, socles de prise...) ; Faire intervenir un électricien qualifié afin de remplacer les matériels électriques vétustes (Rez de chaussée - Cuisine)

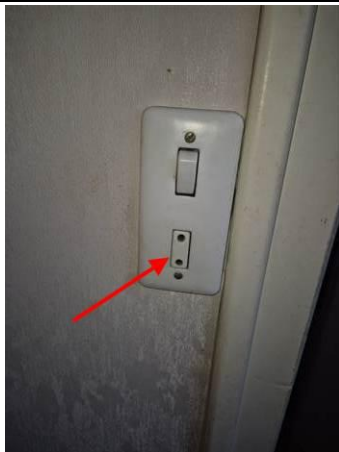
Photo PhEle007

Libellé de l'anomalie : B3.3.6 a1 Au moins un socle de prise de courant ne comporte pas de broche de terre.
Remarques : Absence de conducteurs de protection ; Faire intervenir un électricien qualifié afin d'installer des conducteurs de protection (Rez de chaussée - Entrée, Rez de chaussée - Dég., Rez de chaussée - Séjour/salon, Rez de chaussée - Chambre, Rez de chaussée - Cuisine, Rez de chaussée - Cellier)

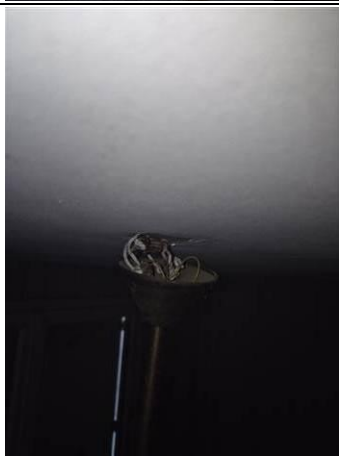
Photo PhEle008

Libellé de l'anomalie : B3.3.6 a3 Au moins un circuit (n'alimentant pas des socles de prises de courant) n'est pas relié à la terre.
Remarques : Présence de circuits électriques non équipés de conducteurs de protection ; Faire intervenir un électricien qualifié afin d'installer des conducteurs de protection sur les circuits qui n'en sont pas équipés (Rez de chaussée - Séjour/salon)

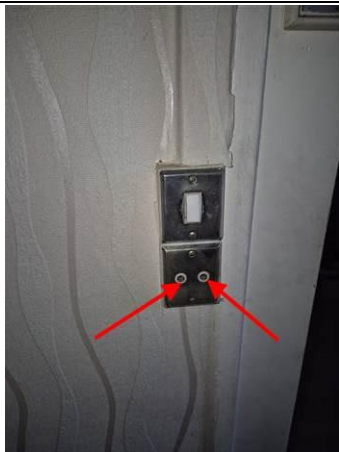
Photo PhEle009

Libellé de l'information complémentaire : B11 b2 Au moins un socle de prise de courant n'est pas de type à obturateur
Remarques : Présence de socles de prises non équipés d'obturateur ; Faire intervenir un électricien qualifié afin de remplacer les socles de prises non équipés d'obturateur par des socles de prises à obturateur (Rez de chaussée - Entrée, Rez de chaussée - Dég., Rez de chaussée - Séjour/salon, Rez de chaussée - Chambre, Rez de chaussée - Cuisine, Rez de chaussée - Cellier)

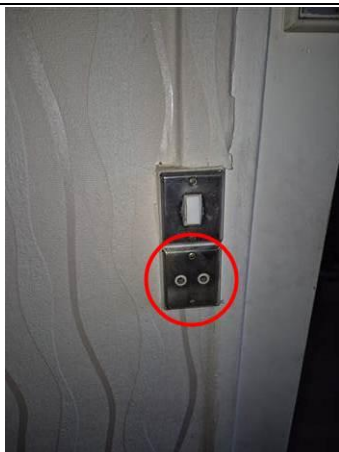
Photo PhEle010

Libellé de l'information complémentaire : B11 c2 Au moins un socle de prise de courant ne possède pas un puits de 15 mm.
Remarques : Présence de socles de prises non équipés d'un puits de 15 mm. ; Faire intervenir un électricien qualifié afin de remplacer les socles de prises non équipés d'un puits de 15 mm. (Rez de chaussée - Entrée, Rez de chaussée - Dég., Rez de chaussée - Séjour/salon, Rez de chaussée - Chambre, Rez de chaussée - Cuisine, Rez de chaussée - Cellier)

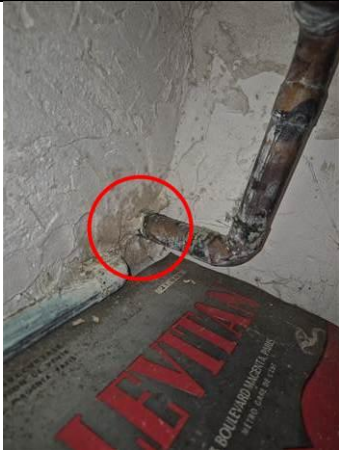
C.4 - 7a3 Organe de coupure	A1	Au moins un organe de coupure n'est pas marqué du logo d'une marque reconnue. Remarques : L'organe de coupure n'est pas marqué du logo d'une marque reconnue (Rez de chaussée - Cuisine)

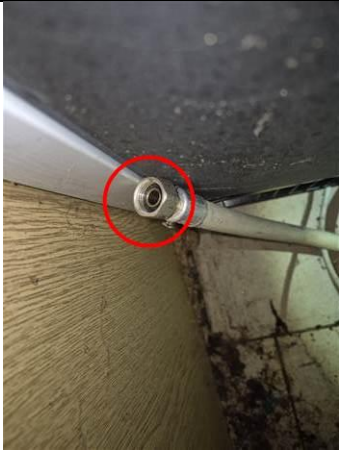
C.10 - 14 Raccordement en gaz des appareils par tuyaux non rigides	A1	La date limite d'utilisation du tuyau d'alimentation n'est pas lisible ou est dépassée. Remarques : La date limite d'utilisation du tuyau non rigide est dépassée ; Faire intervenir un installateur gaz qualifié afin de remplacer le tuyau existant par un tuyau neuf (Rez de chaussée - Cuisine)

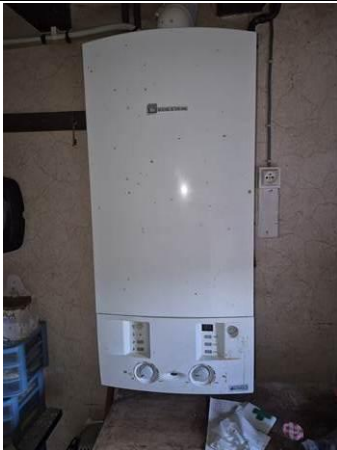
Photo n° PhGaz001
Localisation : Cuisine
Chaudière e.l.m. leblanc (Type : Etanche)

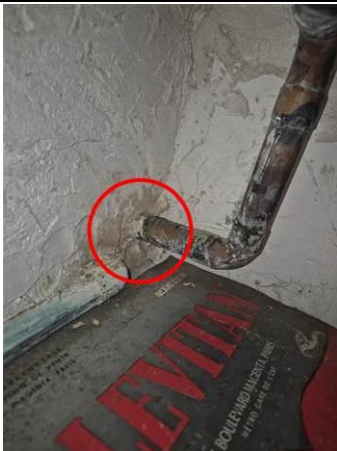
Photo n° PhGaz002
5 : l'espace annulaire de la canalisation gaz à la pénétration dans le logement est obturé. Si oui, il est obturé. (Nota: ce libellé comporte une erreur et sera prochainement corrigé par l'AFNOR pour être remplacé par "l'espace annulaire de la canalisation gaz à la pénétration dans le logement n'est pas obturée.") L'espace annulaire n'est pas obturé; Faire intervenir un installateur gaz qualifié afin de l'obturer correctement

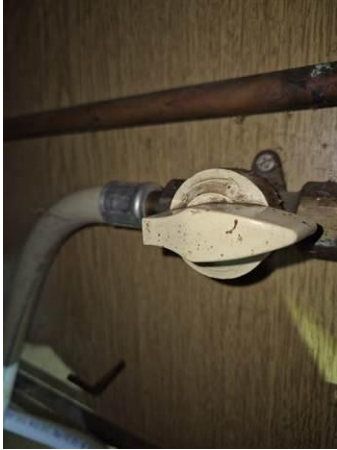
Photo n° PhGaz004
7a3 : au moins un organe de coupure n'est pas marqué du logo d'une marque reconnue. L'organe de coupure n'est pas marqué du logo d'une marque reconnue

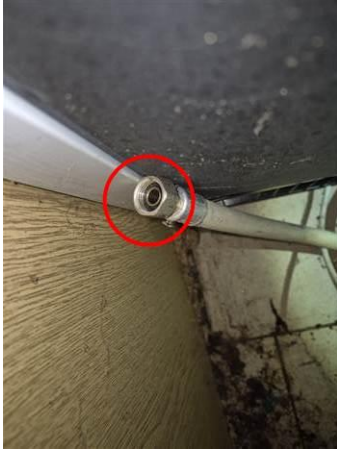
Photo n° PhGaz005
8b : l'extrémité de l'organe de coupure d'appareil ou de la tuyauterie en attente n'est pas obturée. L'extrémité de la tuyauterie en attente n'est pas obturée; Poser ou faire poser un bouchon par un installateur gaz qualifié sur l'extrémité de la tuyauterie

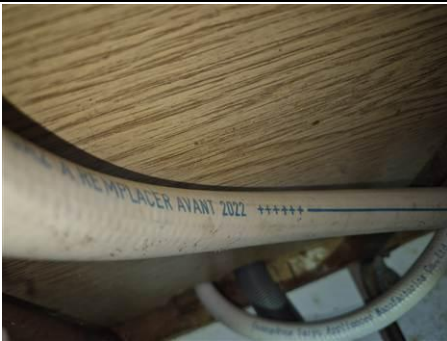
Photo n° PhGaz006
14 : la date limite d'utilisation du tuyau d'alimentation n'est pas lisible ou est dépassée. La date limite d'utilisation du tuyau non rigide est dépassée; Faire intervenir un installateur gaz qualifié afin de remplacer le tuyau existant par un tuyau neuf

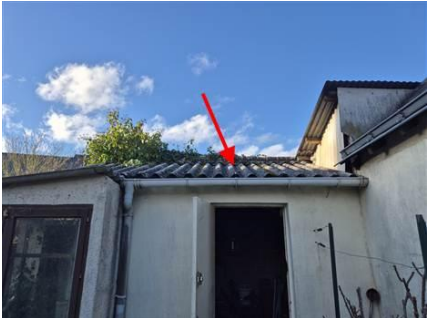
<p>Photo n° PhA001 Localisation : Rez de chaussée - Garage Ouvrage : Toitures Partie d'ouvrage : Plaques (fibres-ciment) Description : Plaques (fibres-ciment) Localisation sur croquis : A</p>

Localisation	Identifiant + Description	Conclusion (justification)	Etat de conservation** et préconisations*	Photo
Rez de chaussée - Garage	<u>Identifiant:</u> A <u>Description:</u> Plaques (fibres-ciment) <u>Liste selon annexe.13-9 du CSP:</u> B	Présence d'amiante (sur jugement de l'opérateur)	Matériau non dégradé Résultat EP** Préconisation : Il est recommandé de réaliser une évaluation périodique.

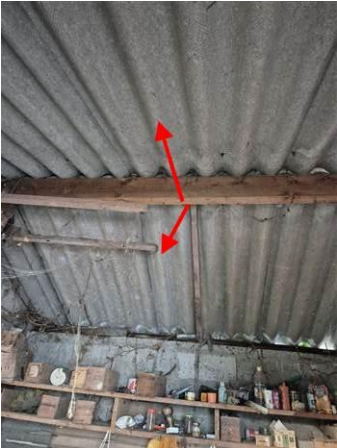
<p>Photo n° PhA001 Localisation : Rez de chaussée - Garage Ouvrage : Toitures Partie d'ouvrage : Plaques (fibres-ciment) Description : Plaques (fibres-ciment) Localisation sur croquis : A</p>

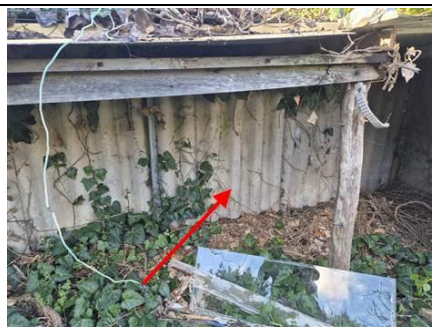
Photo n° PhA002
Localisation : Extérieur - Appentis
Ouvrage : Bardages et façades légères
Partie d'ouvrage : Plaques (fibres-ciment)
Description : Plaques (fibres-ciment)
Localisation sur croquis : B

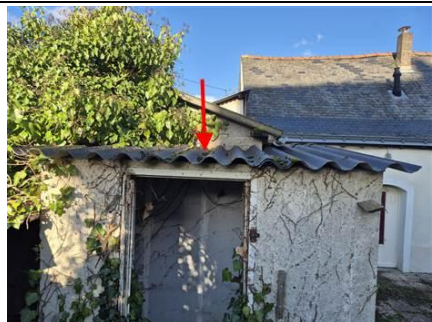
Photo n° PhA003
Localisation : Extérieur - Abris de jardin
Ouvrage : Toitures
Partie d'ouvrage : Plaques (fibres-ciment)
Description : Plaques (fibres-ciment)
Localisation sur croquis : C

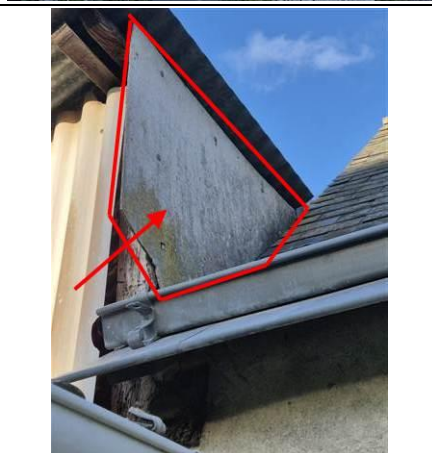
Photo n° PhA004
Localisation : Rez de chaussée - Garage
Ouvrage : Bardages et façades légères
Partie d'ouvrage : Plaques (fibres-ciment)
Description : Plaques (fibres-ciment)
Localisation sur croquis : D

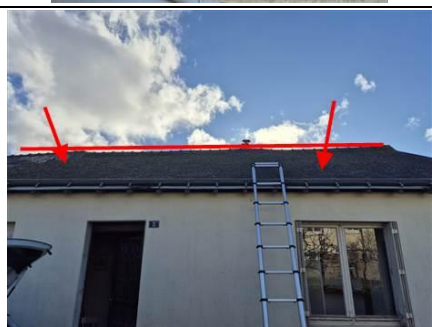
Photo n° PhA005
Localisation : 1er étage - Grenier 1; 1er étage - Grenier 2; 1er étage - Combles
Ouvrage : Toitures
Partie d'ouvrage : Plaques (fibres-ciment)
Description : Plaques (fibres-ciment)
Localisation sur croquis : E

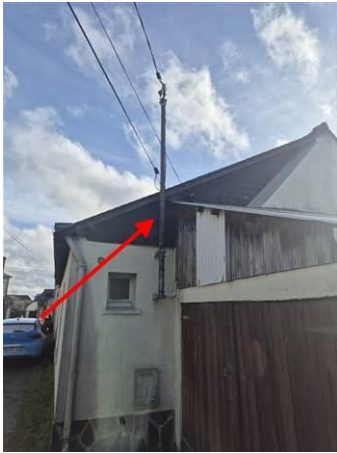
Photo n° PhA006
Localisation : Parties extérieures
Ouvrage : Bardages et façades légères
Partie d'ouvrage : Ardoises (fibres-ciment)
Description : Ardoises (fibres-ciment)
Localisation sur croquis : F

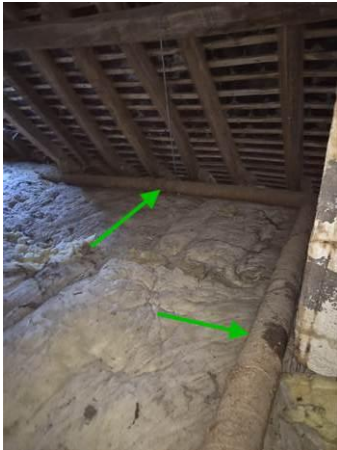
Photo n° PhA007
Localisation : Rez de chaussée - Entrée; 1er étage - Grenier 1; 1er étage - Grenier 2;
1er étage - Combles
Ouvrage : Flocages, Calorifugeages, Faux plafonds
Partie d'ouvrage : Calorifugeages
Description : Calorifugeages
Localisation sur croquis : G

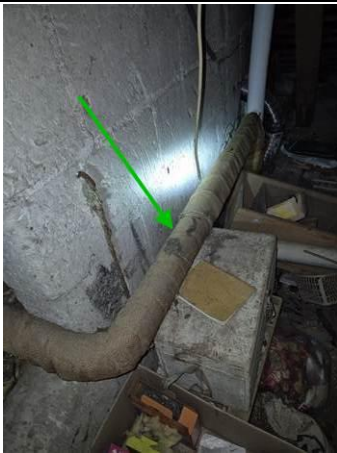
Photo n° PhA007
Localisation : Rez de chaussée - Entrée; 1er étage - Grenier 1; 1er étage - Grenier 2;
1er étage - Combles
Ouvrage : Flocages, Calorifugeages, Faux plafonds
Partie d'ouvrage : Calorifugeages
Description : Calorifugeages
Localisation sur croquis : G

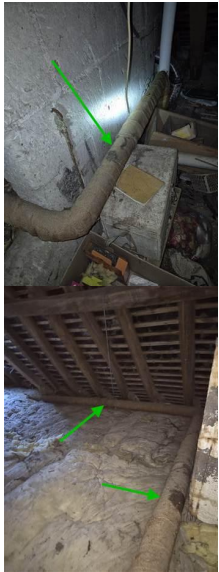
Identifiant et prélèvement	Localisation	Composant de la construction	Parties du composant	Description	Photo
G-P001	1er étage - Grenier 2	Flocages, Calorifugeages, Faux plafonds	Calorifugeages	Calorifugeages Réf. laboratoire: 26W002619-001 Commentaires Laboratoire: Calcination et attaque chimique et mécanique1 Analyse à réaliser: Toutes les couches mélangées
