## Rapport de mission de repérage des matériaux et produits contenant de l'amiante pour l'établissement du constat établi à l'occasion de la vente d'un immeuble bâti (Listes A et B de l'annexe 13-9 du Code de la Santé publique)

Numéro de dossier : 26/006/BLANCHETIERE/HONFLEUR  
Date du repérage : 05/02/2026

Immeuble bâti visité	
Adresse	Rue : ..... <b>7 Rue Coupée</b> Bât., escalier, niveau, appartement n°, lot n° : <b>Ce bien ne fait pas partie d'une copropriété</b> Code postal, ville : . <b>14600 HONFLEUR</b> <b>Section cadastrale CH, Parcelle(s) n° 213</b>
Périmètre de repérage :	..... <b>Toutes parties accessibles sans démontage ni destruction</b>
Type de logement :	..... <b>Maison</b>
Fonction principale du bâtiment :	..... <b>Habitation (maison individuelle)</b>
Date de construction :	..... <b>&lt; 1948</b>

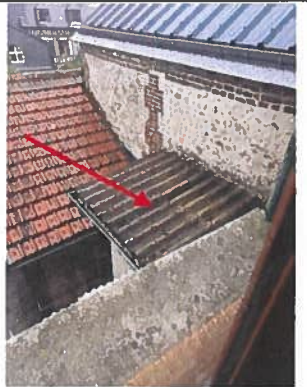
Localisation	Identifiant + Description	Conclusion (justification)	Etat de conservation** et préconisations*	Photo
Rez de chaussée - Salle d'eau Wc	<p><u>Identifiant:</u> M001</p> <p><u>Description:</u> Plaques ondulées fibrociment</p> <p><u>Composant de la construction:</u> Substrats et revêtements</p> <p><u>Partie à sonder:</u> Parties accessibles</p> <p><u>Liste selon annexe 13-9 du CSP:</u> B</p> <p><u>Localisation sur croquis:</u> Non</p> <p><u>Sondage:</u> Visuel</p>	Présence d'amiante (Sur jugement personnel)	<p>Matériau non dégradé</p> <p><b>Résultat</b> EP**</p> <p><b>Préconisation :</b> Il est recommandé de réaliser une évaluation périodique.</p>

- **des matériaux et produits contenant de l'amiante sur jugement personnel :**
  - Plaques ondulées fibro-ciment (Rez de chaussée - Salle d'eau Wc) pour lequel il est recommandé de réaliser une évaluation périodique.\***
  - Descente de pluie en fibrociment (Extérieur - Façade Nord) pour lequel il est recommandé de réaliser une évaluation périodique.\***

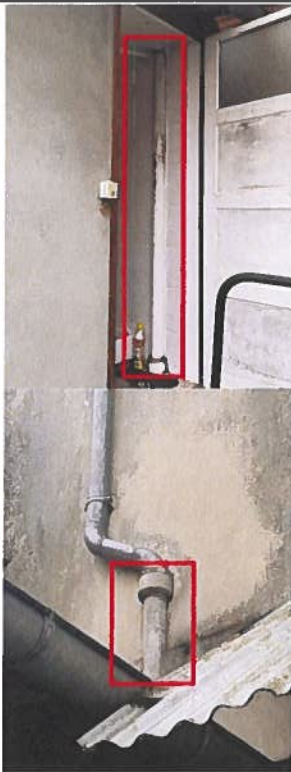
Localisation	Identifiant + Description	Conclusion (justification)	Etat de conservation** et préconisations*	Photo
Extérieur - Façade Nord	<p><u>Identifiant:</u> M002</p> <p><u>Description:</u> Descente de pluie en fibrociment</p> <p><u>Composant de la construction:</u> Substrats et revêtements</p> <p><u>Partie à sonder:</u> Parties accessibles</p> <p><u>Liste selon annexe.13-9 du CSP:</u> B</p> <p><u>Localisation sur croquis:</u> Non</p> <p><u>Sondage:</u> Visuel</p>	Présence d'amiante (Sur jugement personnel)	<p>Matériau non dégradé</p> <p><b>Résultat</b> EP**</p> <p><b>Préconisation :</b> Il est recommandé de réaliser une évaluation périodique.</p>

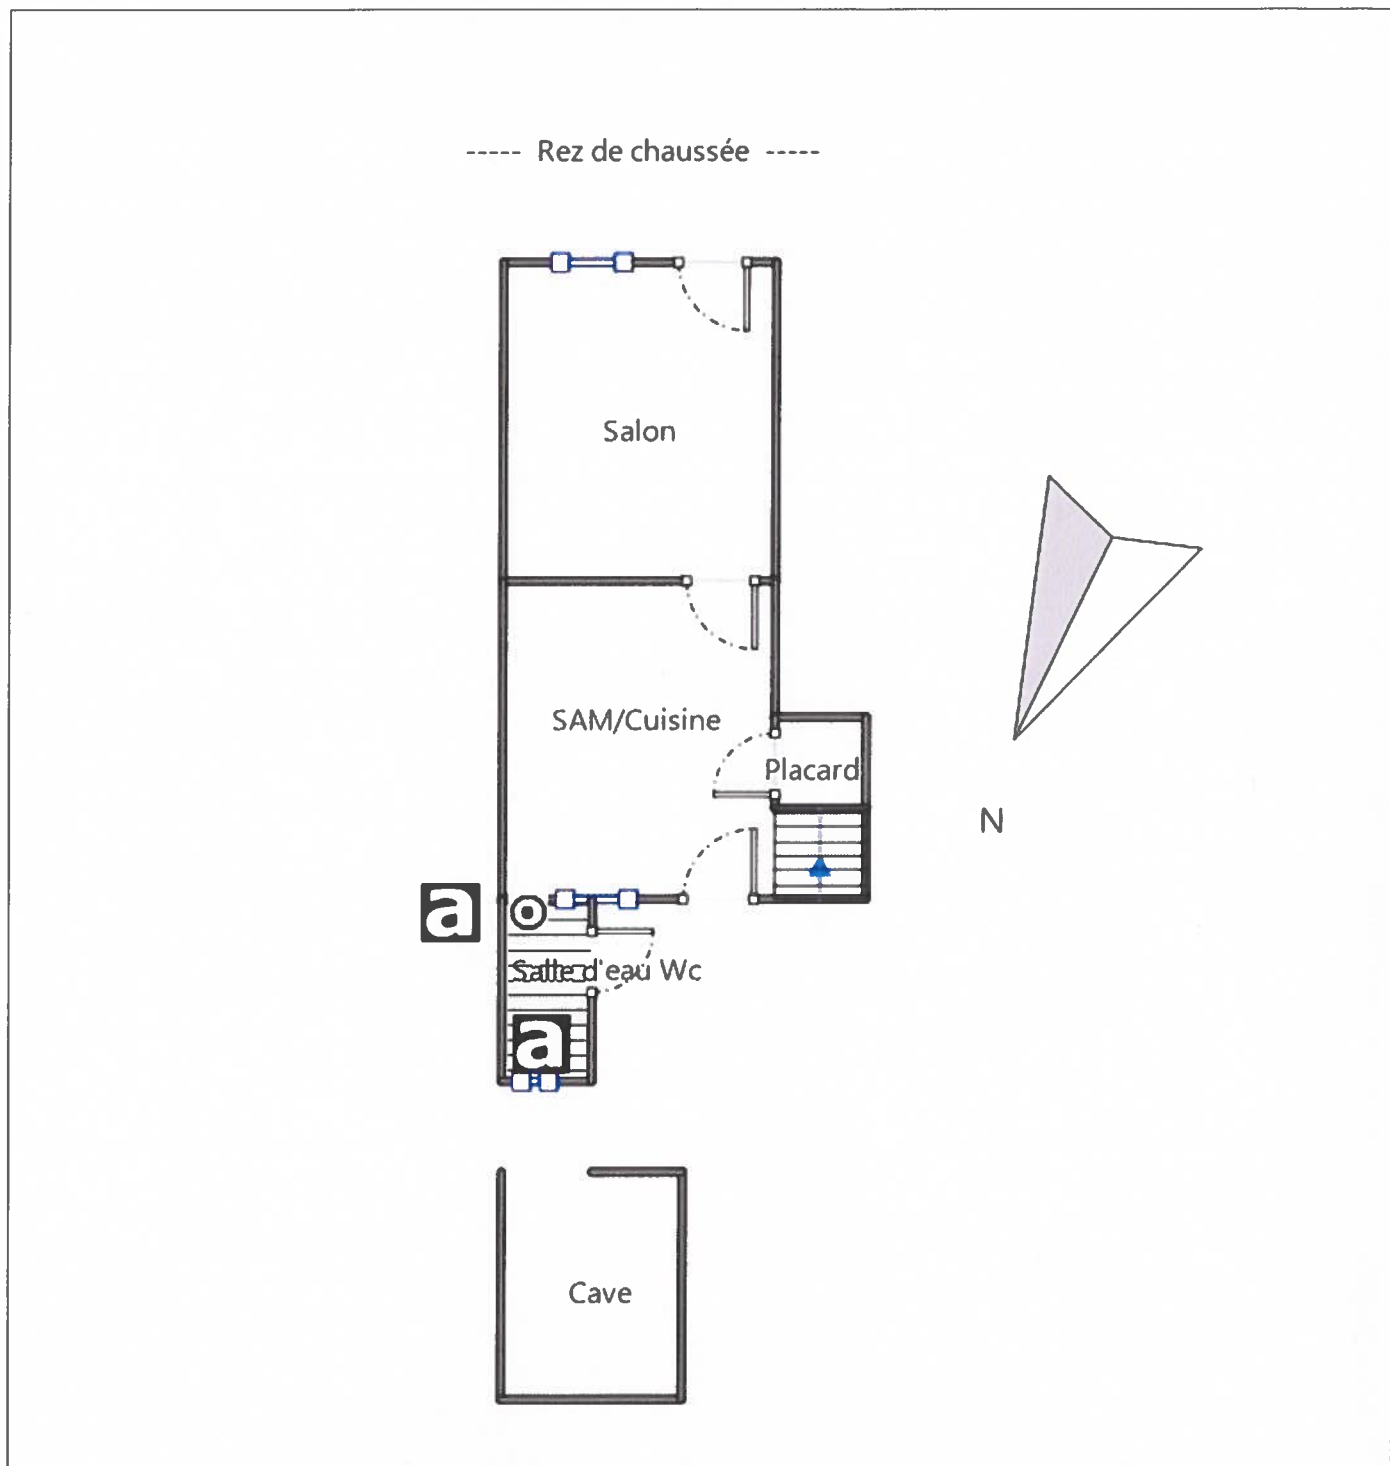
7.1 - Annexe - Schéma de repérage

Planche (croquis) de repérage technique effectué par le cabinet : Alex Diags Immo, auteur : MORATTI Alexis  
Dossier n° 26/006/BLANCHETIERE/HONFLEUR du 05/02/2026  
Adresse du bien : 7 Rue Coupée 14600 HONFLEUR

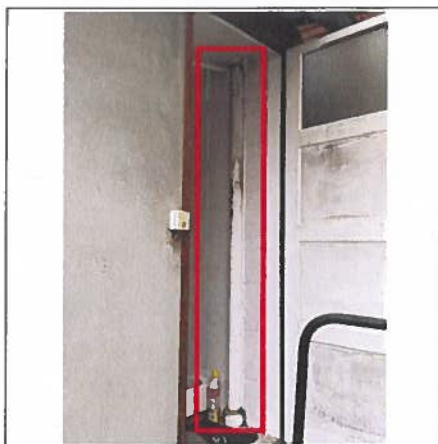
<p>Photo n° FA001                  Localisation : Rez de chaussée - Salle d'eau Wc                  Ouvrage : Substrats et revêtements                  Partie d'ouvrage : Parties accessibles                  Description : Plaques ondulées fibro-ciment</p>
 	<p>Photo n° FA002                  Localisation : Extérieur - Façade Nord                  Ouvrage : Substrats et revêtements                  Partie d'ouvrage : Parties accessibles                  Description : Descente de pluie en fibrociment</p>
