Synthèse Dossier de Diagnostic Technique

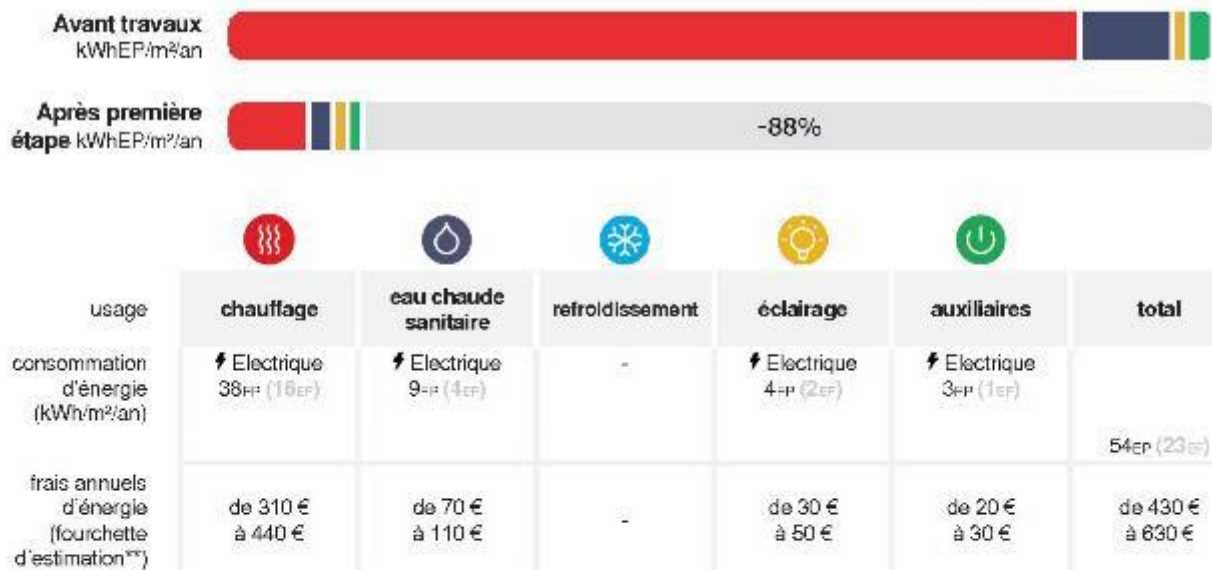
Répartition des consommations annuelles énergétiques

Conventionnellement, ces chiffres sont donnés pour une température de chauffage de 19° réduite à 18°C la nuit ou en cas d'absence du domicile, une climatisation réglée à 20° (si présence de clim), et une consommation d'eau chaude standardisée par personne et par jour.

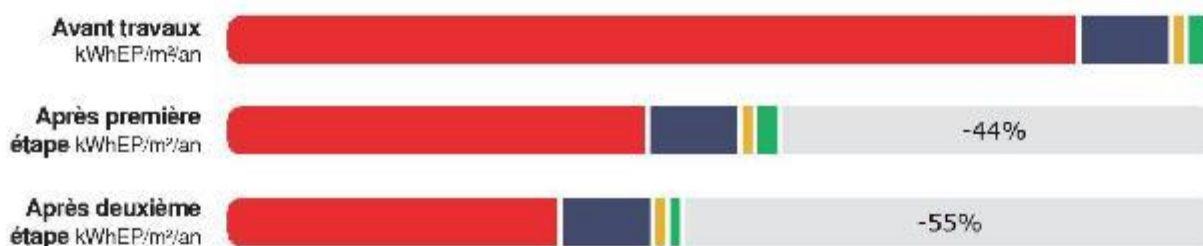
Répartition des consommations annuelles énergétiques

| usage | chauffage | eau chaude sanitaire | refroidissement | éclairage | auxiliaires | total |
|--|---|--|---|--|--|--|
| consommation d'énergie (kWh/m ² /an) | ⚡ Electrique 115 _{EP} (50 _{EF}) 🪵 Bois 40 _{EP} (40 _{EF}) | ⚡ Electrique 43 _{EP} (19 _{EF}) | - | ⚡ Electrique 4 _{EP} (2 _{EF}) | ⚡ Electrique 3 _{EP} (1 _{EF}) | 205 _{EP} (112 _{EF}) |

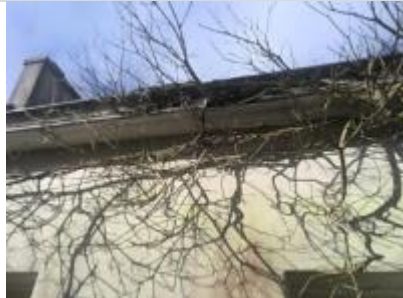
| [17] Toiture 1 | planche de rive (Bois -) | - | - | Indices d'infestation Champignons lignivores (Pourriture fibreuse) | |

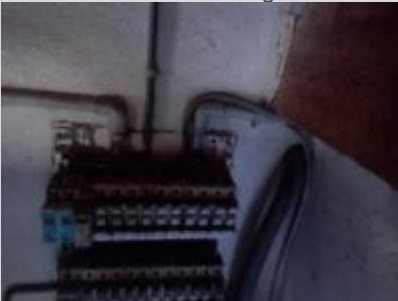
| Dispositif de protection contre les surintensités adapté à la section des conducteurs sur chaque circuit | Interrupteurs généraux et interrupteurs différentiels : courant assigné (calibre) adapté à l'installation électrique. | <p>- Rez de chaussée Garage</p> | <p>permet de limiter un risque de choc électrique lorsque les règles fondamentales de sécurité ne peuvent s'appliquer pleinement pour des raisons soit économiques, soit techniques, soit administratives. Techniquement, elle ne peut être une solution pérenne.</p> <p>A l'intérieur du tableau, la section d'un(des) conducteur(s) alimentant les dispositifs de protection n'est pas adaptée au courant de réglage du disjoncteur de branchement. Il faut que la dimension des fils électriques soit en adéquation avec le disjoncteur de branchement.</p> | 3 |

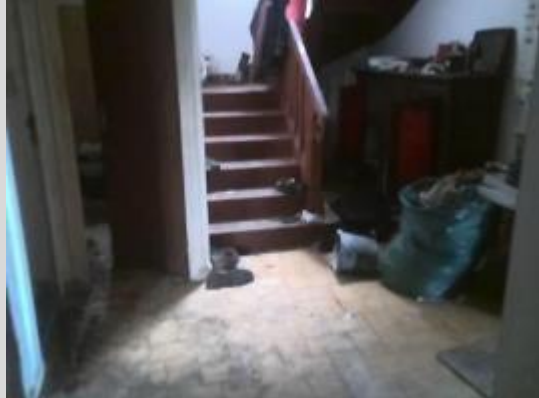
| Photos | Commentaire |
|---|---|
| | <p>Rez de chaussée Hall</p> |

| Parties d'immeubles bâties et non bâties visitées | Ouvrages, parties d'ouvrages et éléments examinés | Constatations diverses |
|---|---|---|
| Rez de chaussée Hall | Mur (Plâtre Peinture) | Moisissures |

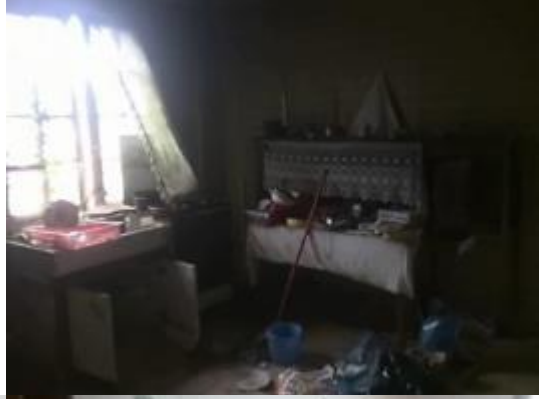
| Photos | Commentaire |
|---|---|
| | <p>Rez de chaussée Cuisine</p> |

| Parties d'immeubles bâties et non bâties visitées | Ouvrages, parties d'ouvrages et éléments examinés | Constatations diverses |
|---|---|---|
| Rez de chaussée Cuisine | Mur (Plâtre Peinture) | Moisissures |
| Rez de chaussée Cuisine | Plafond (Plâtre Peinture) | Moisissures |

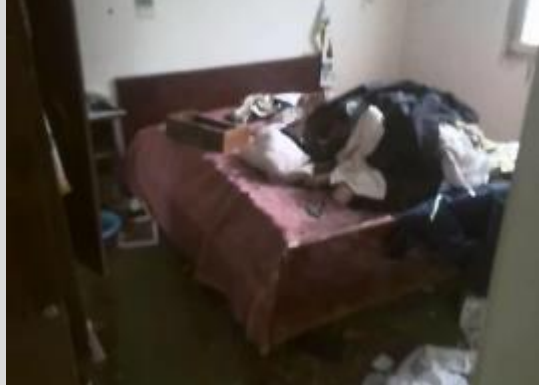
| Photos | Commentaire |
|---|---|
| | <p>Rez de chaussée Chambre</p> |

| Parties d'immeubles bâties et non bâties visitées | Ouvrages, parties d'ouvrages et éléments examinés | Constatations diverses |
|---|---|---|
| Rez de chaussée Chambre 1 | Mur (Plâtre Peinture) | Moisissures |
| Rez de chaussée Chambre 1 | Plafond (Plâtre Peinture) | Moisissures |
| Rez de chaussée Chambre 1 | Huisserie Fenêtre (Bois Peinture) | Moisissures |

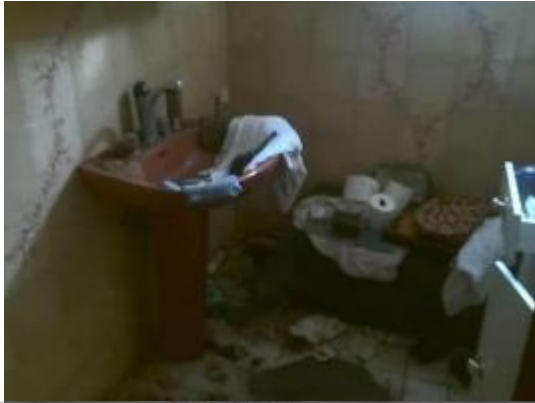
| Parties d'immeubles bâties et non bâties visitées | Ouvrages, parties d'ouvrages et éléments examinés | Constatations diverses |
|---|---|---|
| Rez de chaussée sde | Mur (Plâtre Peinture) | Moisissures |
| Rez de chaussée sde | Plafond (Plâtre Peinture) | Moisissures |

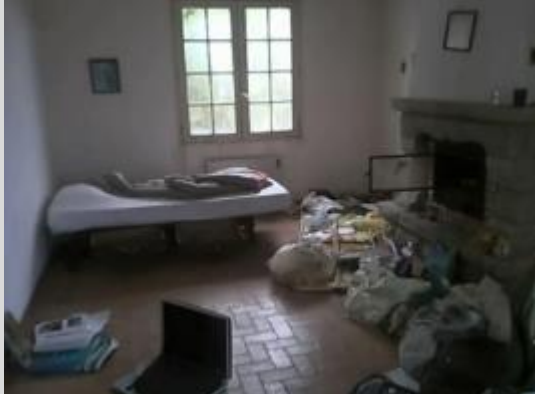
| Parties d'immeubles bâties et non bâties visitées | Ouvrages, parties d'ouvrages et éléments examinés | Constatations diverses |
|---|---|---|
| Rez de chaussée Salon Séjour | Plafond (Plâtre Peinture) | Moisissures |
