Dossier N° 2022-09-040 #A

# Rapport de repérage des matériaux et produits contenant de l'amiante

Adresse : **KERVEROT**  
**29460 DIRINON**  
Référence cadastrale : **Non communiquée**  
Lot(s) de copropriété : **Sans objet** N° étage : **Sans objet**  
Nature de l'immeuble : **Maison individuelle**  
Étendue de la prestation : **Parties Privatives**  
Destination des locaux : **Habitation**  
Date permis de construire : **Avant 1949**

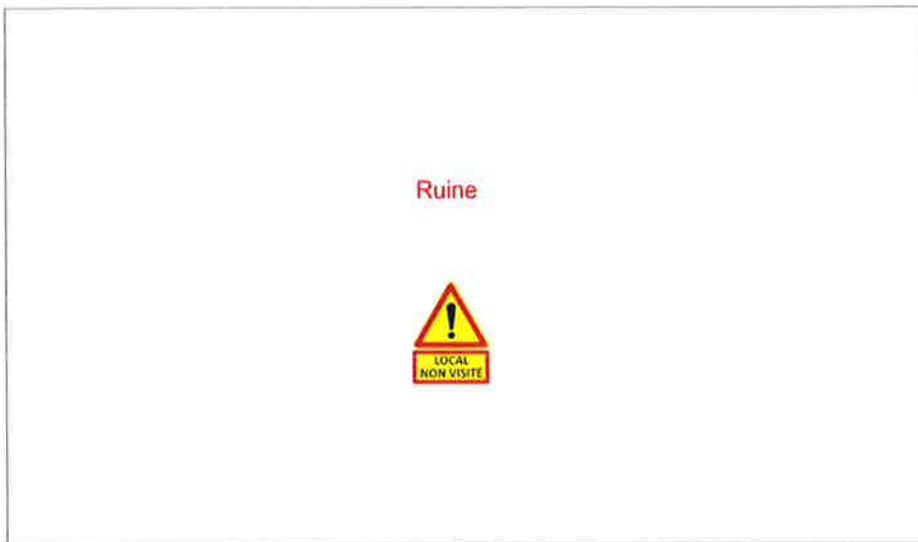
<b>PLANCHE DE REPERAGE USUEL</b>	<i>Adresse de l'immeuble :</i> KERVEROT 29460 DIRINON	
<i>N° dossier :</i> 2022-09-040		
<i>N° planche :</i> 1/2	<i>Version :</i> 1	<i>Type :</i> Croquis
<i>Origine du plan :</i> Cabinet de diagnostic	<i>Bâtiment – Niveau :</i>	Maison - Rez-de-chaussée

Maison Rez-de-chaussée Ruine : Impossibilité d'accéder à l'élément à inspecter à cause d'une végétation abondante. Accès non sécurisé risque de chutes d'objet. Les constatations ont été faites de l'extérieur.

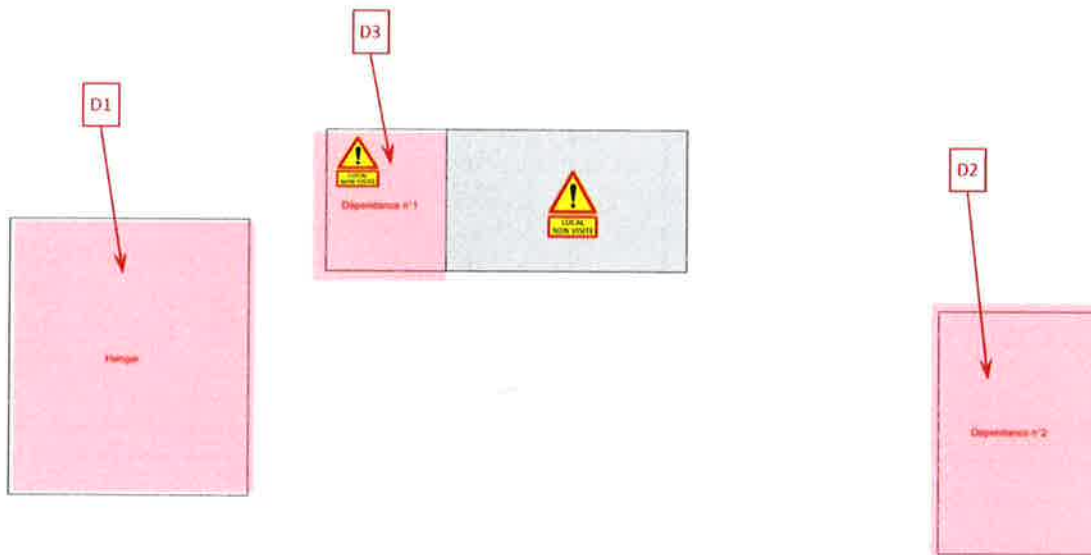
<b>PLANCHE DE REPERAGE USUEL</b>			<i>Adresse de l'immeuble :</i> KERVEROT 29460 DIRINON	
<i>N° dossier :</i> 2022-09-040				
<i>N° planche :</i> 2/2	<i>Version :</i> 1	<i>Type :</i> Croquis		
<i>Origine du plan :</i> Cabinet de diagnostic			<i>Bâtiment – Niveau :</i> Dépendance(s) - Rez-de-jardin

ÉLÉMENT DE CONSTRUCTION		Localisation		Décision		EC	Préco	Photo
N°	COMPOSANT / PARTIE	Local	Paroi	ZPSO	Réf./ZH			
6	Toitures / Plaques	Dépendance(s) Rez-de-jardin Hangar	PL		D1/A		EP

<u>Justification</u> : Jugement personnel de l'opérateur (connaissance du matériau ou produit)						
10	Toitures / Ardoises	Dépendance(s) Rez-de-jardin Dépendance n°2			D2/A		EP

<u>Justification</u> : Jugement personnel de l'opérateur (connaissance du matériau ou produit)						
11	Toitures / Plaques	Dépendance(s) Rez-de-jardin Toiture dépendance n°1			D3/A		EP
