Etat de l'Installation Intérieure de Gaz

Numéro de dossier :	22_00526_MARAVAL Appart 2ème étage
Norme méthodologique employée :	porte de droite au fond
Date du repérage :	AFNOR NF P 45-500 (Janvier 2013)
Heure d'arrivée :	24/10/2022
Durée du repérage :	09 h 30
	09 h 30

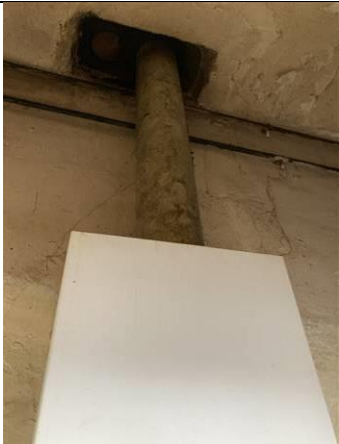
Points de contrôle ⁽³⁾ (selon la norme)	Anomalies observées (A1 ⁽⁴⁾ , A2 ⁽⁵⁾ , DGI ⁽⁶⁾ , 32c ⁽⁷⁾)	Libellé des anomalies et recommandations	Photos
C.14 - 19.1 Ventilation du local - Amenée d'air	A2	19.a2 : le local équipé ou prévu pour un appareil autre que de cuisson n'est pas pourvu d'une amenée d'air. (Chauffe-eau CHAFFOTEAUX & MAURY) Remarques : (Cuisine) Absence d'amenée d'air ; Créer une grille d'amenée d'air ou faire intervenir un installateur gaz qualifié afin de remplacer l'appareil existant par un appareil étanche (2ème étage - Cuisine) Risque(s) constaté(s) : Risque d'intoxication au monoxyde de carbone (CO) causée par une mauvaise combustion	
C.24 - 29d7 Appareil raccordé - Etat du conduit de raccordement	A2	Le tubage du conduit de fumée est raccordé directement sur l'appareil. (Chauffe-eau CHAFFOTEAUX & MAURY) Remarques : (Cuisine) Présence d'un appareil branché directement sur le conduit de fumée ou le tubage ; Faire intervenir un installateur gaz qualifié afin de raccorder correctement l'appareil (2ème étage - Cuisine) Risque(s) constaté(s) : Risque d'intoxication à cause de l'absence totale ou partielle d'évacuation des produits de combustion

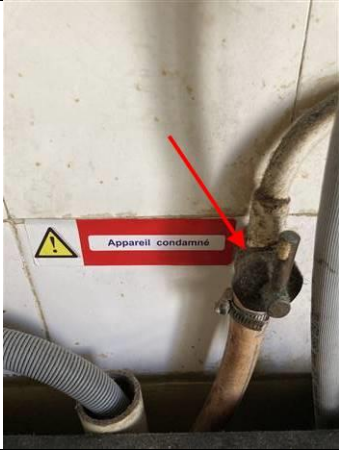
C.7 - 8c Robinet de commande d'appareil	DGI	Au moins un robinet de commande d'un appareil alimenté en gaz de réseau est muni d'un about porte caoutchouc non démontable (Cuisinière INDESIT Plaque 4 feux) Remarques : (Cuisine) Le matériel n'est pas autorisé ; Faire intervenir un installateur gaz qualifié afin de remplacer le matériel existant par du matériel autorisé (2ème étage - Cuisine) Risque(s) constaté(s) : Dégagement de gaz et donc un risque d'explosion

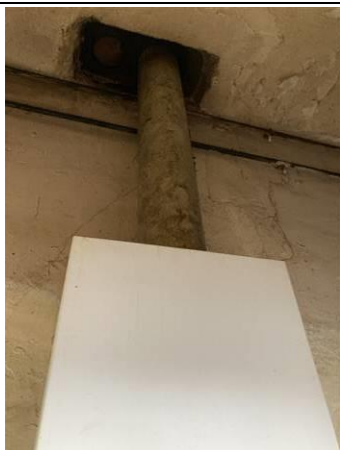
Photo n° PhGaz001
29d7 : Le tubage du conduit de fumée est raccordé directement sur l'appareil. (Cuisine)
Présence d'un appareil branché directement sur le conduit de fumée ou le tubage; Faire intervenir un installateur gaz qualifié afin de raccorder correctement l'appareil

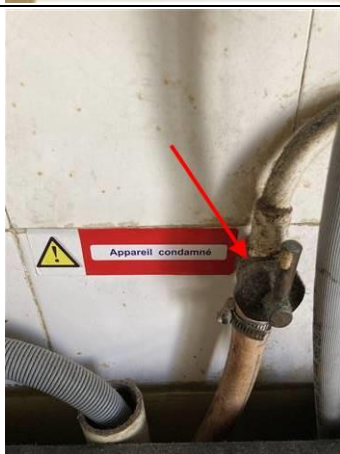
Photo n° PhGaz002
8c : au moins un robinet de commande d'un appareil alimenté en gaz de réseau est muni d'un about porte caoutchouc non démontable (Cuisine)
Le matériel n'est pas autorisé; Faire intervenir un installateur gaz qualifié afin de remplacer le matériel existant par du matériel autorisé
