Dossier technique amiante

Adresse :17 cours de la Marne

**Pré-Rapport du 26/10/2022 de la mission de repérage des matériaux et produits contenant de l'amiante à intégrer au dossier technique « amiante »
(Listes A et B de l'annexe 13-9 du Code de la Santé publique)**

Numéro de dossier : 22_00526_MARAVAL Parties communes
Date du repérage : 24/10/2022

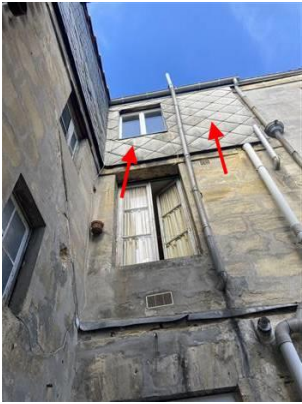
Localisation	Identifiant + Description	Conclusion (justification)	Etat de conservation** et préconisations*	Photo
Mur extérieur côté cour 3ème étage	<p><u>Identifiant:</u> M001 <u>Description:</u> Plaques (fibres-ciment) <u>Liste selon annexe.13-9 du CSP:</u> B</p>	Présence d'amiante (Sur jugement de l'opérateur)	<p>Matériau dégradé (étendue ponctuelle)</p> <p>Résultat EP**</p> <p>Préconisation : Il est recommandé de réaliser une évaluation périodique.</p>

- des matériaux et produits de la liste B contenant de l'amiante sur jugement de l'opérateur : Plaques (fibres-ciment) (Mur extérieur côté cour 3ème étage) pour lequel il est recommandé de réaliser une évaluation périodique.***
- des matériaux et produits de la liste B pour lesquels les résultats d'analyse des sondages et/ou prélèvements sont attendus : Ardoises (composites) (Mur extérieur côté cour) / En attente des résultats d'analyse)**

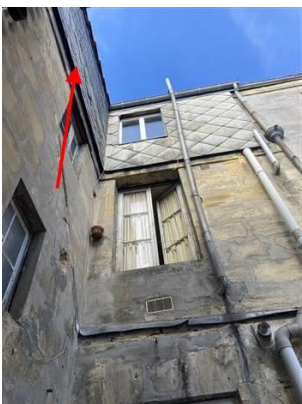
Localisation	Identifiant + Description	Justification	Etat de conservation et préconisations	Photo
Mur extérieur côté cour	<p><u>Identifiant:</u> M002-P001 <u>Description:</u> Ardoises (composites) <u>Liste selon annexe.13-9 du CSP:</u> B</p>	En attente des résultats d'analyse	<p>Résultat EP**</p> <p>Préconisation : Il est recommandé de réaliser une évaluation périodique.</p>

Identifiant et prélèvement	Localisation	Composant de la construction	Parties du composant	Description	Photo
M002-P001	Mur extérieur côté cour	Bardages et façades légères	Ardoises (composites)	Ardoises (composites) Analyse à réaliser: Toutes les couches (1 à 1)

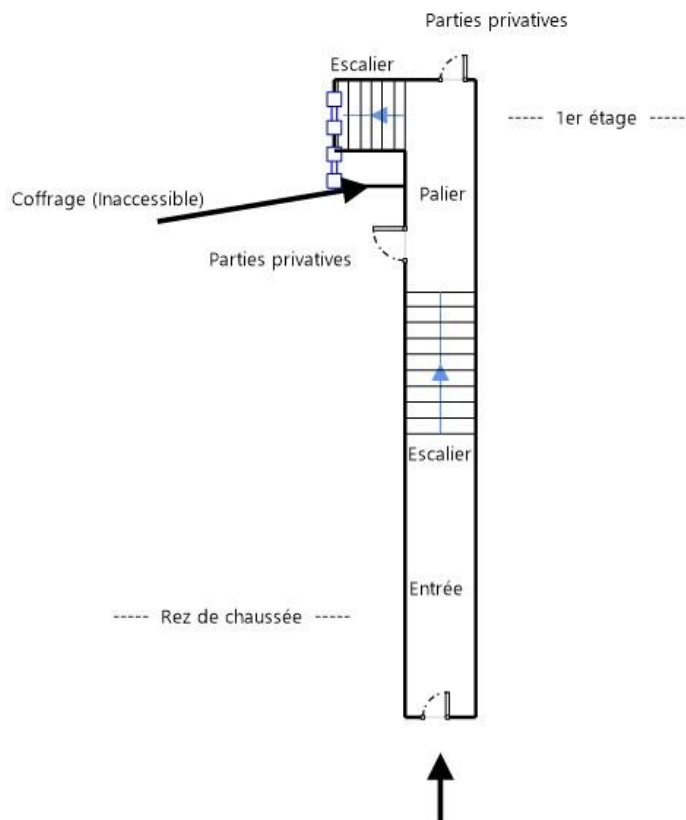
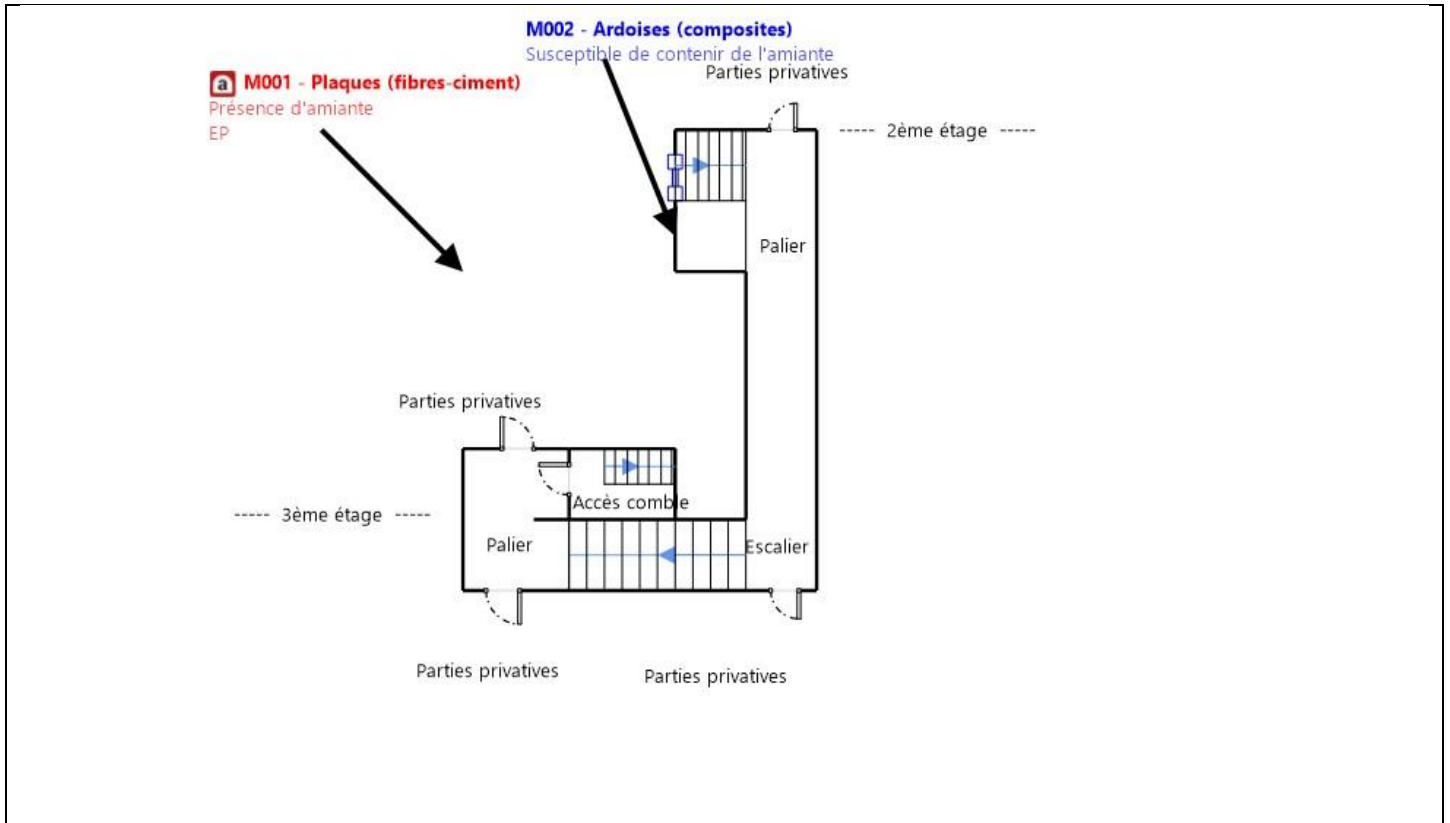
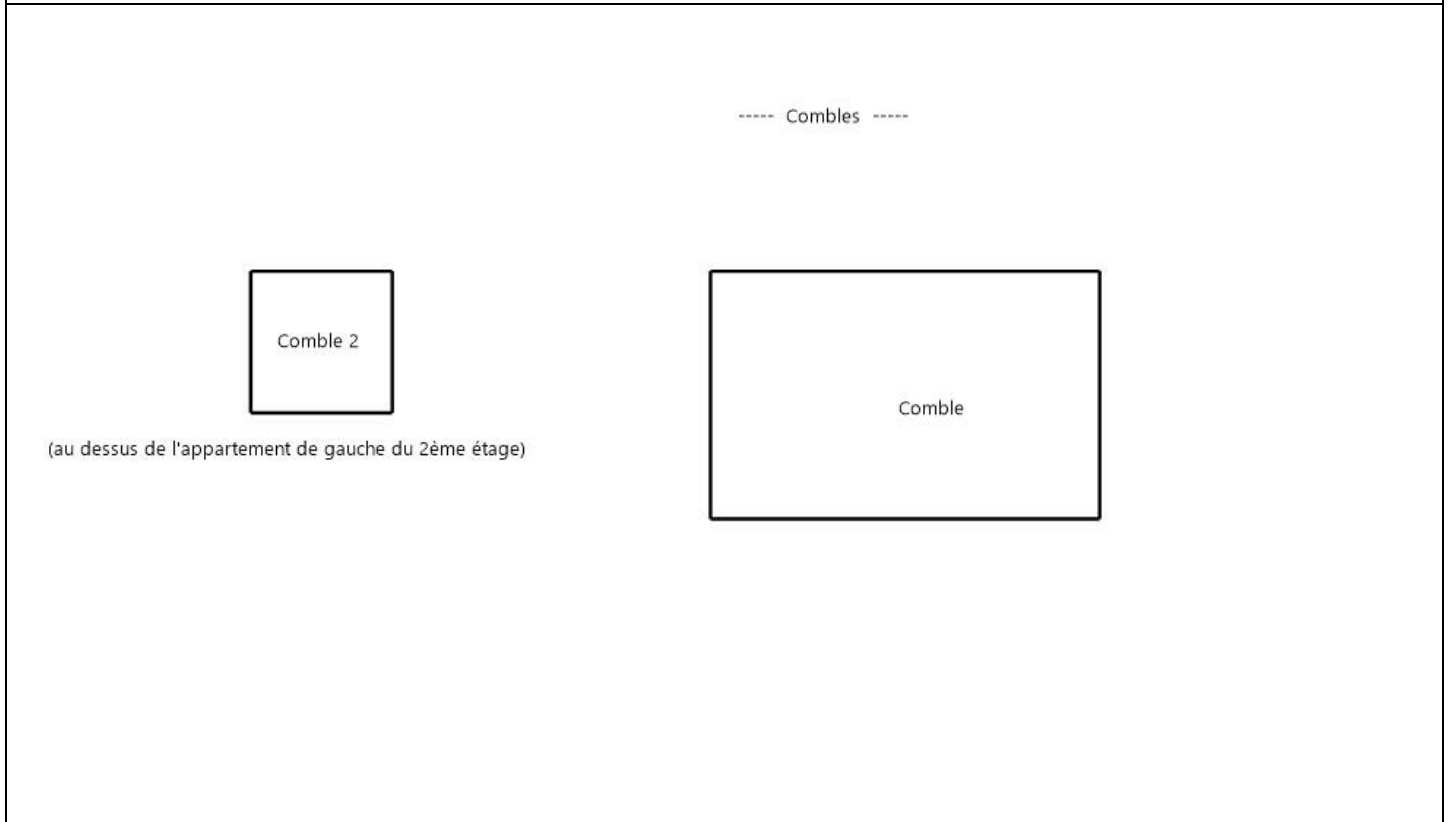
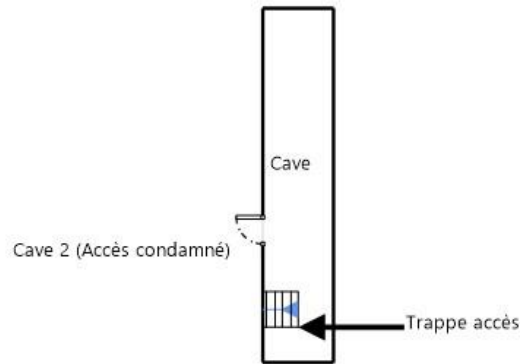
7.1 - Annexe - Schéma de repérage

Planche (croquis) de repérage technique effectué par le cabinet : SARL DIE2M, auteur : HERVY Clément
Dossier n° 22_00526_MARAVAL Parties communes du 24/10/2022
Adresse du bien : 17 cours de la Marne 33800 BORDEAUX

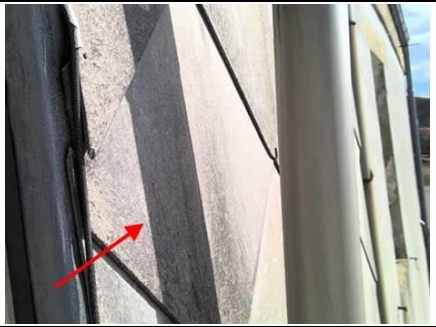
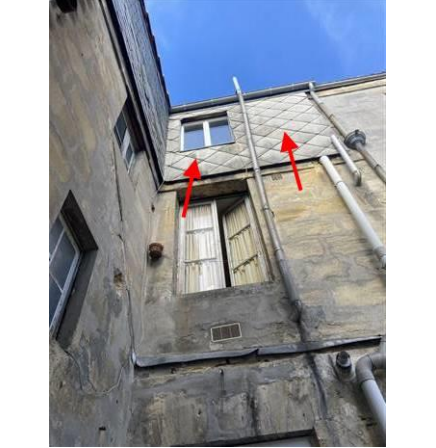
<p>Photo n° PhA001 Localisation : Mur extérieur côté cour 3ème étage Ouvrage : Bardages et façades légères Partie d'ouvrage : Plaques (fibres-ciment) Description : Plaques (fibres-ciment) Localisation sur croquis : M001</p>

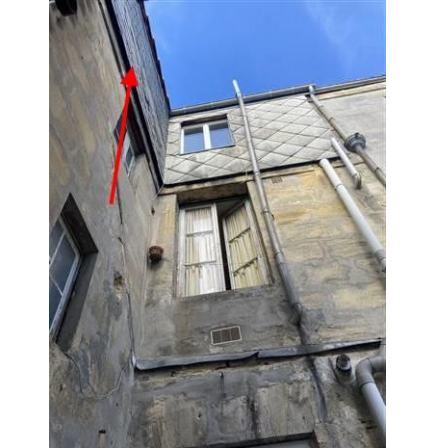
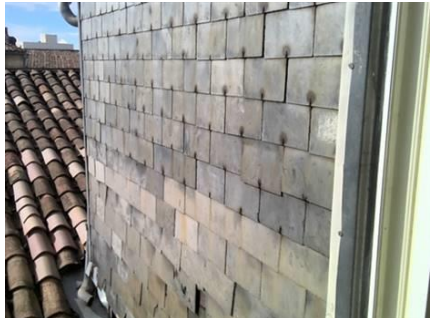
<p>Photo n° PhA002 Localisation : Mur extérieur côté cour Ouvrage : Bardages et façades légères Partie d'ouvrage : Ardoises (composites) Description : Ardoises (composites) Localisation sur croquis : M002</p>

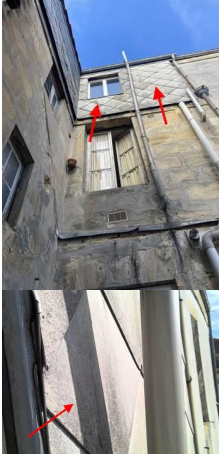
Date de la visite	Type de repérage	Matériau ou produit	Localisation précise	Etat de conservation	MESURES préconisées par l'opérateur	Photo
24/10/2022	DTA	Plaques (fibres-ciment)	Mur extérieur côté cour 3ème étage Localisation sur croquis : M001 Référence photo : PhA001	EP	il est recommandé de réaliser une évaluation périodique.

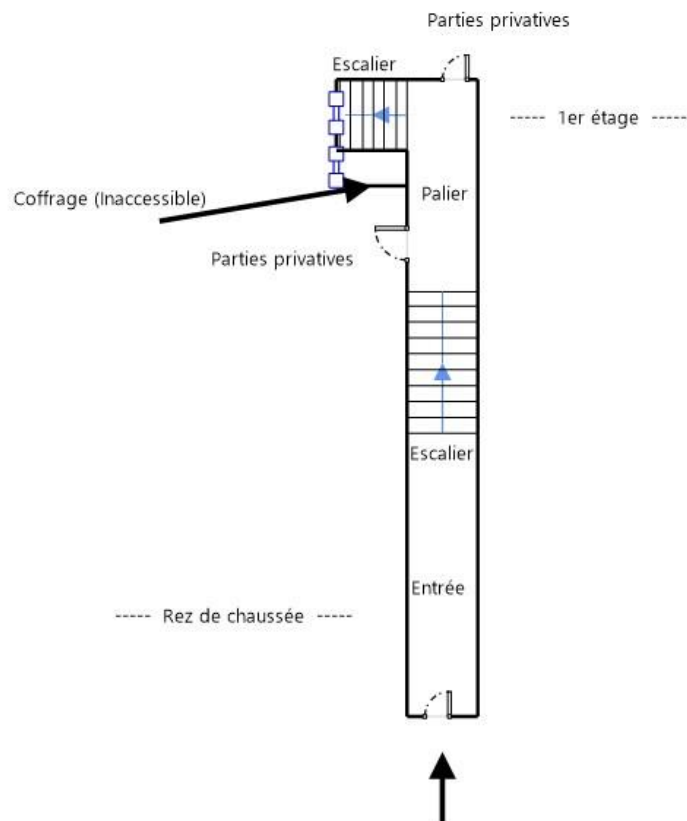
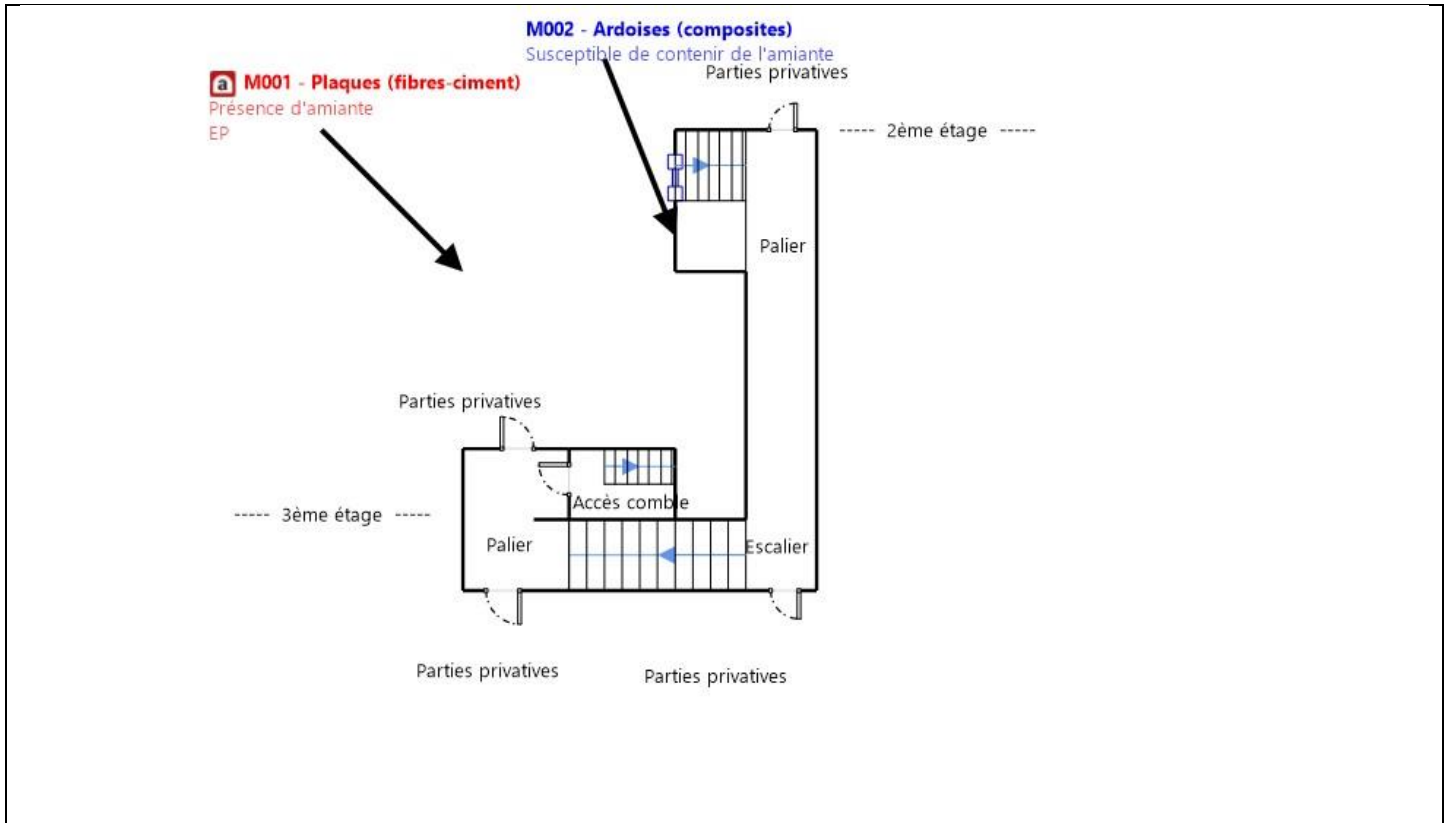
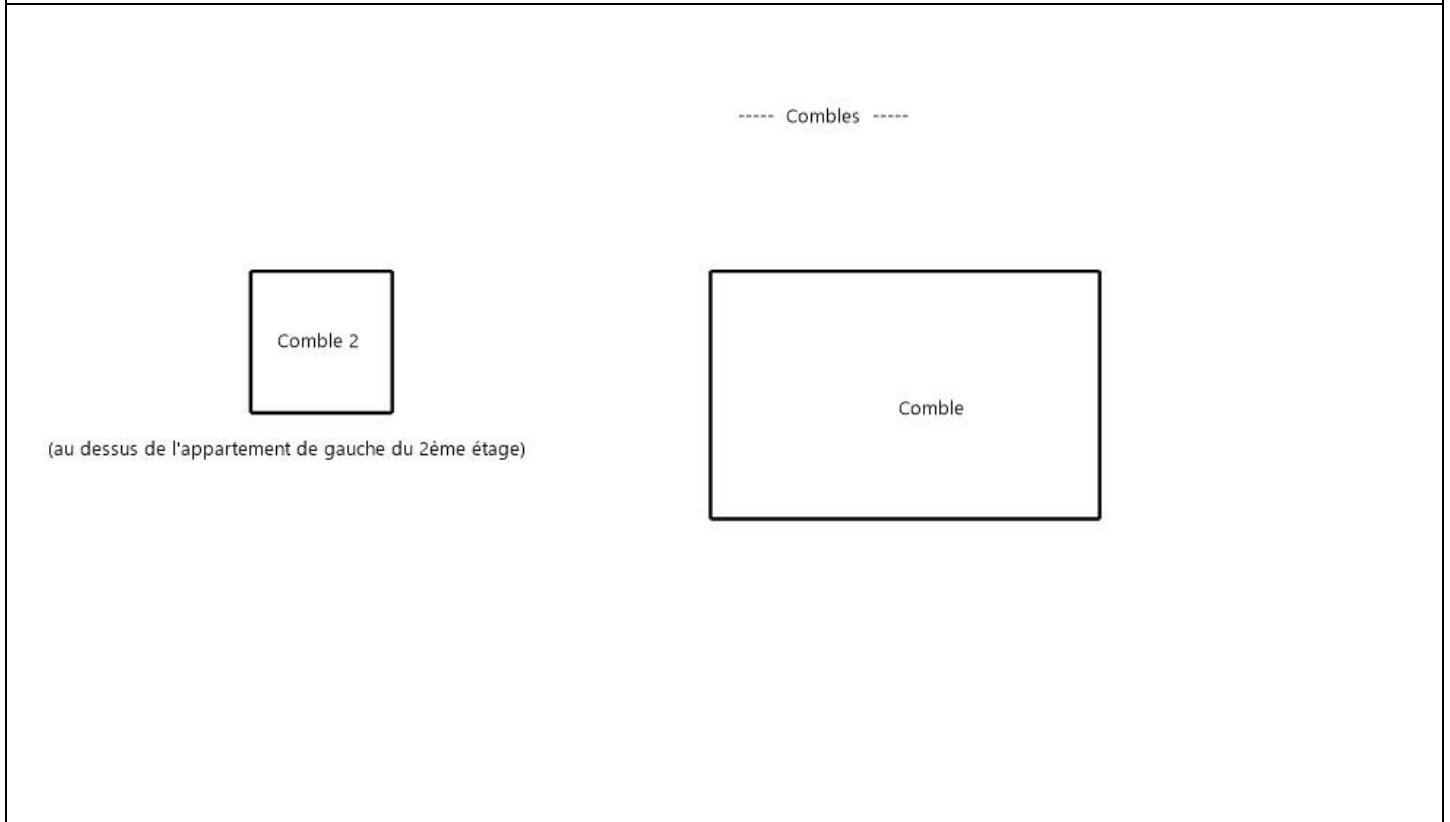
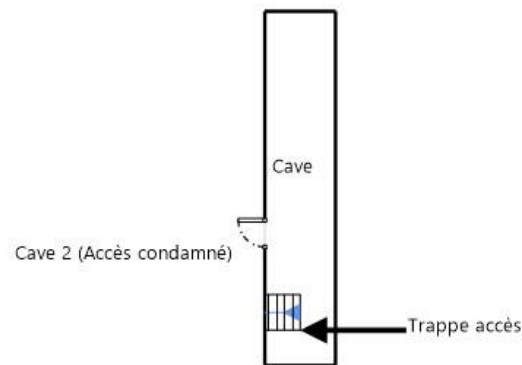
7. – Croquis et Photos

**Planche (croquis) de repérage technique effectué par le cabinet : SARL DIE2M, auteur : HERVY Clément
Dossier n° 22_00526_MARAVAL Parties communes du 24/10/2022
Adresse du bien : 17 cours de la Marne 33800 BORDEAUX**

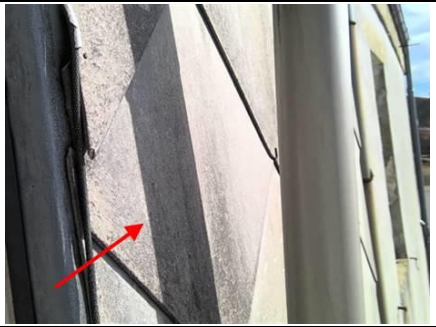
<p>Photo n° PhA001 Localisation : Mur extérieur côté cour 3ème étage Ouvrage : Bardages et façades légères Partie d'ouvrage : Plaques (fibres-ciment) Description : Plaques (fibres-ciment) Localisation sur croquis : M001</p>
 	<p>Photo n° PhA001 Localisation : Mur extérieur côté cour 3ème étage Ouvrage : Bardages et façades légères Partie d'ouvrage : Plaques (fibres-ciment) Description : Plaques (fibres-ciment) Localisation sur croquis : M001</p>

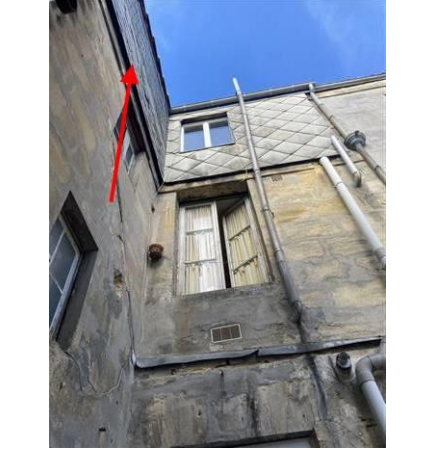
<p>Photo n° PhA002 Localisation : Mur extérieur côté cour Ouvrage : Bardages et façades légères Partie d'ouvrage : Ardoises (composites) Description : Ardoises (composites) Localisation sur croquis : M002</p>
 	<p>Photo n° PhA002 Localisation : Mur extérieur côté cour Ouvrage : Bardages et façades légères Partie d'ouvrage : Ardoises (composites) Description : Ardoises (composites) Localisation sur croquis : M002</p>
