Dossier Technique Immobilier

Numéro de dossier : 2022/12/4497

Adresse :**943 rue de nogentil
Résidence LE PRALONG, Le Plein Est
COURCHEVEL**

Périmètre de repérage :
**Studio, cave, réserve aménagée et
casier à ski**

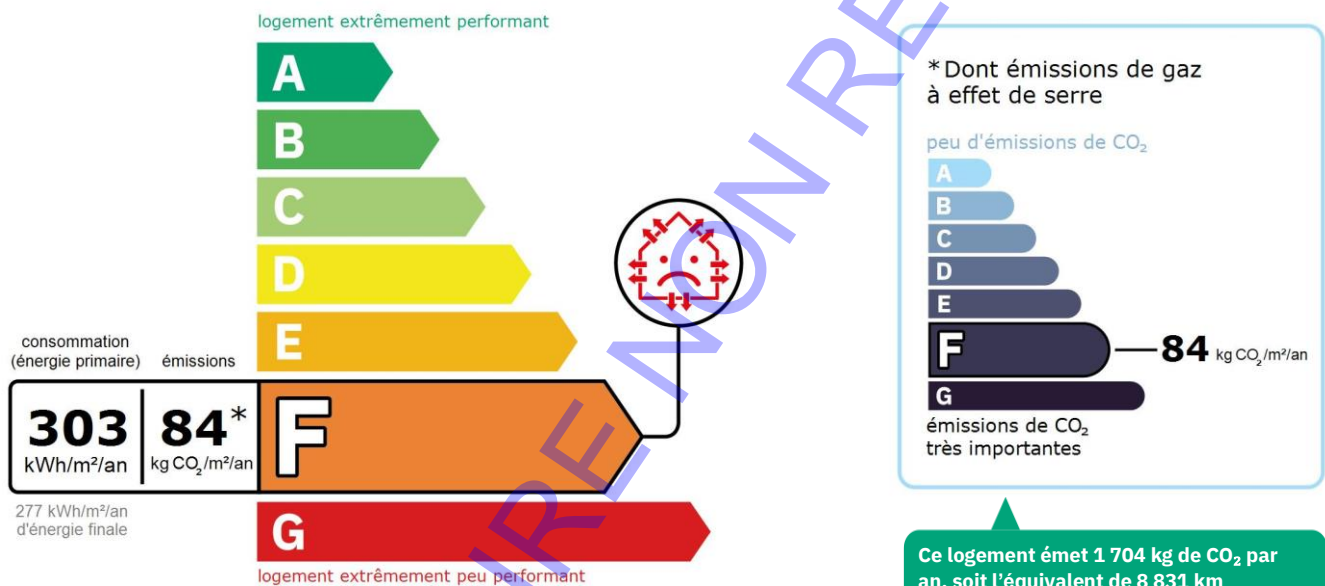
Performance énergétique et climatique

Le niveau de consommation énergétique dépend de l'isolation du logement et de la performance des équipements. Pour l'améliorer, voir pages 4 à 6

Ce logement émet **1 704 kg de CO₂ par an**, soit l'équivalent de **8 831 km parcourus en voiture**.

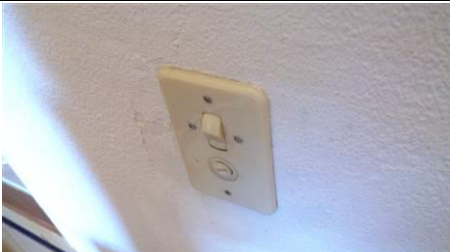
<p>Photo PhEle001 Libellé de l'anomalie : B8.3 a L'installation comporte au moins un matériel électrique vétuste. Remarques : Présence de matériel électrique vétuste (douilles, interrupteurs, socles de prise...) ; Faire intervenir un électricien qualifié afin de remplacer les matériels électriques vétustes (Appareillage avec fusibles incorporés)</p>
---	---
