DPE Diagnostic de performance énergétique (logement)

N°ADEME : [2360E0630500K](#)
Etabli le : 26/02/2023
Valable jusqu'au : 25/02/2033

Adresse : **6 Rue Jean Lenoir**
60350 PIERREFONDS
Type de bien : Maison Individuelle
Année de construction : Avant 1948
Surface habitable : **190 m²**

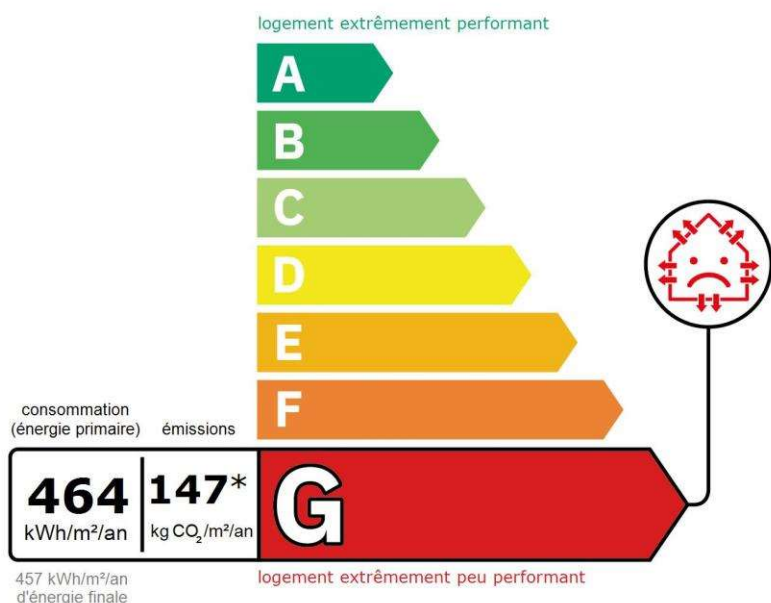
Performance énergétique et climatique

Le niveau de consommation énergétique dépend de l'isolation du logement et de la performance des équipements. Pour l'améliorer, voir pages 4 à 6

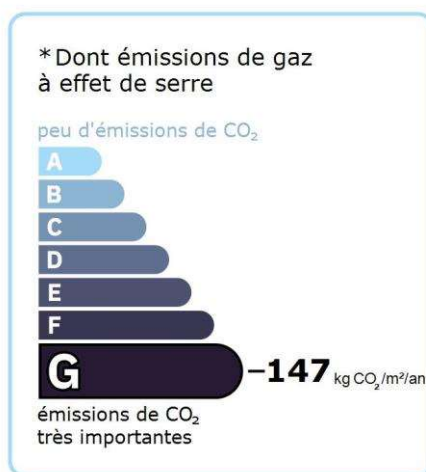
Ce logement émet **27 946 kg de CO₂ par an**, soit l'équivalent de **144 800 km parcourus en voiture**.
Le niveau d'émissions dépend principalement des types d'énergies utilisées (bois, électricité, gaz, fioul, etc.)

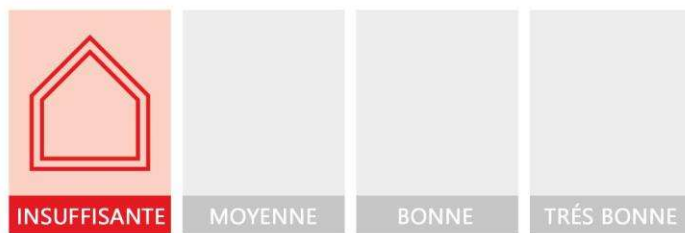
Performance de l'isolation

Murs	Mur en pierre de taille et moellons constitué d'un seul matériaux ou inconnu d'épaisseur 35 cm donnant sur l'extérieur	insuffisante

Plancher bas	Dalle béton donnant sur un terre-plein	insuffisante

Toiture/plafond	Combles aménagés sous rampants donnant sur l'extérieur (combles aménagés)	insuffisante

Portes et fenêtres	Fenêtres battantes bois, simple vitrage Fenêtres battantes bois, double vitrage avec lame d'air 8 mm et volets battants bois Fenêtres battantes bois, double vitrage avec lame d'air 10 mm et volets battants bois Fenêtres battantes bois, double vitrage avec lame d'air 14 mm et volets battants bois Fenêtres battantes bois, simple vitrage avec volets battants bois Fenêtres battantes bois, en survitrage avec lame d'air 10 mm et volets battants bois Portes-fenêtres battantes bois, double vitrage avec lame d'air 10 mm Porte(s) bois avec 30-60% de vitrage simple	insuffisante

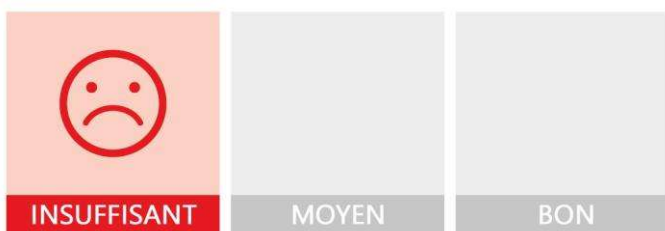
Confort d'été (hors climatisation)*

Les caractéristiques de votre logement améliorent le confort d'été :

logement traversant

Équipez les fenêtres de votre logement de volets extérieurs ou brise-soleil.

Faites isoler la toiture de votre logement.
