SUCCESSION DUCOS

Dossier N° 2023-03-077

Dossier de Diagnostic Technique

57 avenue de Madran

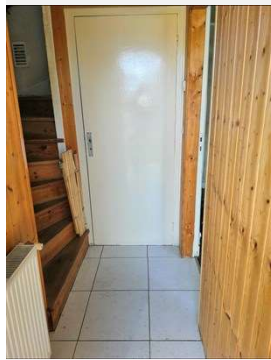
LOCAL	Élément de construction			Sondages et prélèvements
	N°	Désignation	Photo	
MAISON Rez de chaussée Entrée

1	Sol Béton Carrelage		
	2	Mur(s) Lambris bois		
	4	Plafond Lambris bois		
	5	Porte d'entrée Pvc		
	6	Escalier Bois Peinture		
MAISON Rez de chaussée Wc

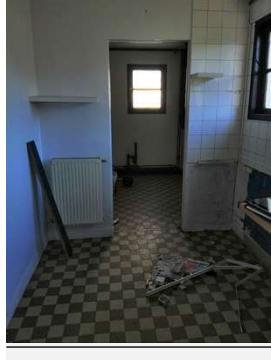
7	Sol Plancher bois Revêtement plastique collé		
	8	Mur(s) Plâtre Peinture		
	9	Plinthe(s) Bois Peinture		
	10	Plafond Plaques polystyrènes		
	11	Porte intérieure Bois Peinture		
	12	Fenêtre Bois Peinture		
MAISON Rez de chaussée Cuisine

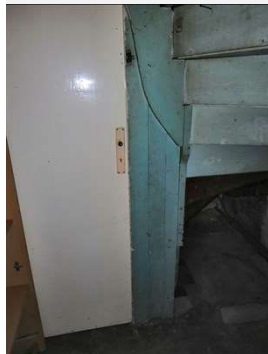
126	Porte Bois Peinture		
MAISON Rez de chaussée Dessous escalier	32	Mur(s) Plâtre Peinture		
	34	Sol Béton		
	35	Plafond Bois Peinture

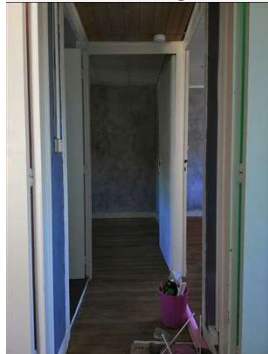
36	Porte intérieure Bois Peinture		
MAISON 1er étage Palier	66	Sol Plancher bois		
	67	Mur(s) Plâtre Peinture		
	68	Plinthe(s) Bois Peinture		
	69	Plafond Lambris bois

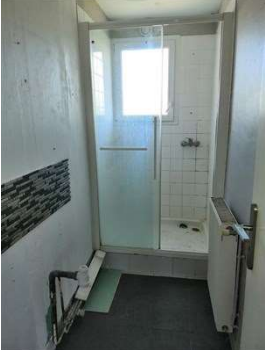
128	Sol Plancher bois			
	129	Mur(s) Plâtre Peinture			
	130	Mur(s) Plâtre Papier-Peint			
	131	Plinthe(s) Bois Peinture			
	132	Plafond Lambris bois Peinture			
	133	Porte intérieure Bois Peinture			
	134	Fenêtre Bois Peinture			
MAISON 1er étage Salle d'eau

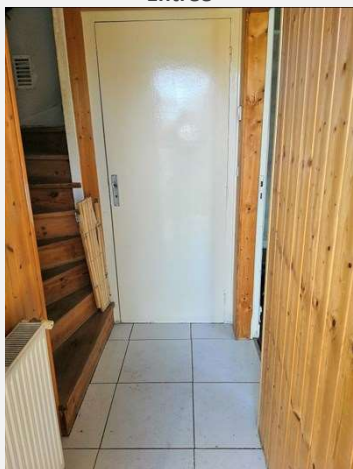
PARTIES DE BÂTIMENT VISITÉES	Ouvrages, parties d'ouvrages et éléments examinés	Résultat du diagnostic d'infestation
<p>Entrée</p>

<p>Escalier Bois Peinture, Mur(s) Lambris bois, Plafond Lambris bois, Porte d'entrée Pvc, Sol Béton Carrelage</p>	<p>Absence d'indice</p>

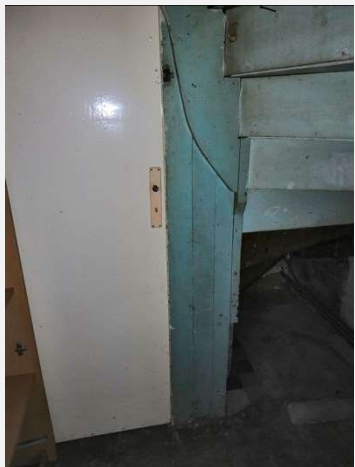
PARTIES DE BÂTIMENT VISITÉES	Ouvrages, parties d'ouvrages et éléments examinés	Résultat du diagnostic d'infestation
<p style="text-align: center;">Dessous escalier</p>

<p>Mur(s) Plâtre Peinture, Plafond Bois Peinture, Porte intérieure Bois Peinture, Sol Béton</p>	<p>Absence d'indice</p>

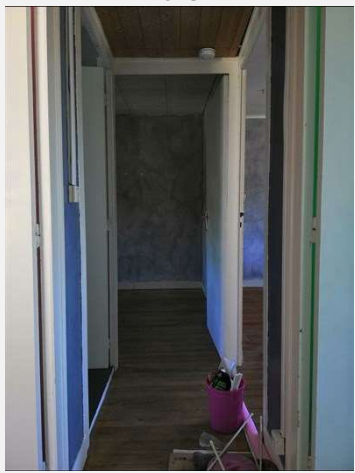
PARTIES DE BÂTIMENT VISITÉES	Ouvrages, parties d'ouvrages et éléments examinés	Résultat du diagnostic d'infestation
<p style="text-align: center;">Palier</p>

<p>Mur(s) Plâtre Peinture, Plafond Lambris bois, Plinthe(s) Bois Peinture, Sol Plancher bois</p>	<p>Absence d'indice</p>
<p style="text-align: center;">Chambre n°1</p>

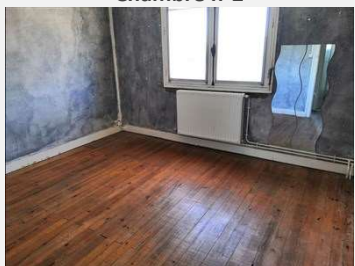
<p>Fenêtre Bois Peinture, Mur(s) Plâtre Papier-Peint, Mur(s) Plâtre Peinture, Plafond Lambris plastique, Plinthe(s) Bois Peinture, Porte intérieure Bois Peinture, Sol Plancher bois</p>	<p>Absence d'indice</p>
<p style="text-align: center;">Chambre n°2</p>

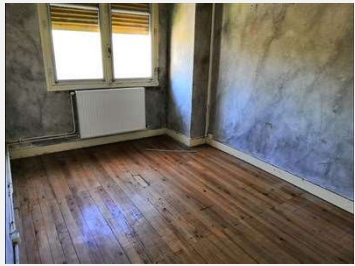
PARTIES DE BÂTIMENT VISITÉES	Ouvrages, parties d'ouvrages et éléments examinés	Résultat du diagnostic d'infestation
<p>Chambre n°3</p>

<p>Fenêtre Bois Peinture, Mur(s) Plâtre Peinture, Plafond Plaques polystyrènes, Plinthe(s) Bois Peinture, Porte intérieure Bois Peinture, Sol Plancher bois</p>	<p>Absence d'indice</p>
<p>Chambre n°4</p>

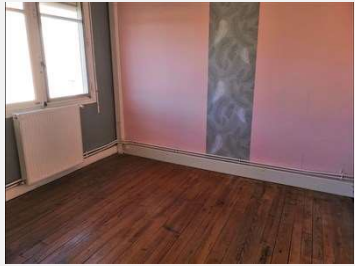
<p>Fenêtre Bois Peinture, Mur(s) Plâtre Papier-Peint, Mur(s) Plâtre Peinture, Plafond Lambris bois Peinture, Plinthe(s) Bois Peinture, Porte intérieure Bois Peinture, Sol Plancher bois</p>	<p>Absence d'indice</p>
<p>Salle d'eau</p>

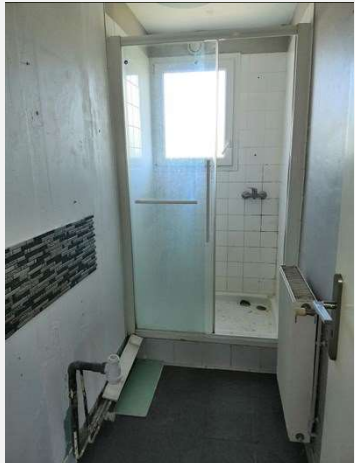
<p>Conduit(s) de fluide Métal, Conduit(s) de fluide Pvc, Fenêtre Pvc, Mur(s) Faïence, Mur(s) Plâtre Peinture, Plafond Plâtre Peinture, Porte intérieure Bois Peinture, Sol Plancher bois Dalles Pvc collées</p>	<p>Absence d'indice</p>

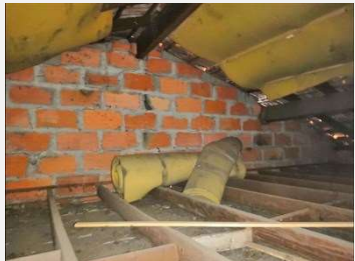
PARTIES DE BÂTIMENT VISITÉES	Ouvrages, parties d'ouvrages et éléments examinés	Résultat du diagnostic d'infestation
<p>Combles</p>

<p>Charpente traditionnelle Bois, Plafond Tuile mécanique, Sol Isolation de laine par soufflage, Sol Solivage bois</p>	<p>Absence d'indice</p>

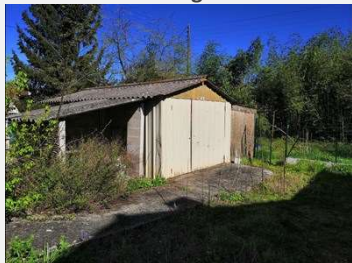
PARTIES DE BÂTIMENT VISITÉES	Ouvrages, parties d'ouvrages et éléments examinés	Résultat du diagnostic d'infestation
<p>Garage</p>

<p>Mur(s) Blocs béton, Mur(s) Plaques métalliques, Plaques faitage Plaques fibres ciment, Porte de garage Métal, Sol Béton, Toiture Plaques fibres ciment</p>	<p>Absence d'indice</p>
<p>Terrasse</p>

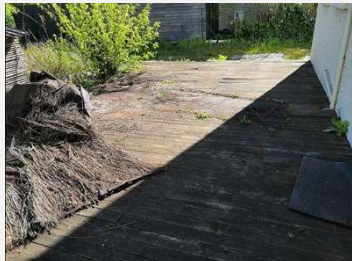
<p>Sol Lames de terrasse bois</p>	<p>Absence d'indice</p>

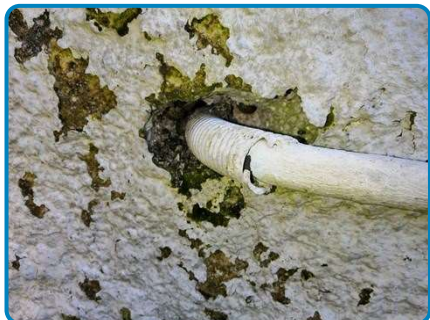
Anomalie 5 (A2) sur Install.n°1 (dans
MAISON Rez de chaussée Cellier)
