Rapport de mission de repérage des matériaux et produits contenant de l'amiante pour l'établissement du constat établi à l'occasion de la vente d'un immeuble bâti (Listes A et B de l'annexe 13-9 du Code de la Santé publique)

Numéro de dossier : 23_00223_CASTAGNET
 Date du repérage : 05/05/2023

Immeuble bâti visité	
Adresse	Rue : 12 Chemin des Jaugas Bât., escalier, niveau, appartement n°, lot n°: Code postal, ville : . 33370 SALLEBOEUF
Périmètre de repérage :
Type de logement : Maison T5
Fonction principale du bâtiment : Habitation (maison individuelle)
Date de construction : < 1997

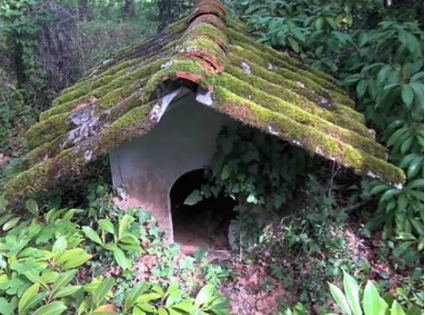
Photo n° PhA001 Localisation : Parties extérieures niche chien Localisation sur croquis : M001

Localisation	Identifiant + Description	Conclusion (justification)	Etat de conservation** et préconisations*	Photo
Parties extérieures niche chien	<u>Identifiant</u> : M001	Présence d'amiante (Sur jugement de l'opérateur)	Matériau dégradé (étendue ponctuelle) Résultat AC1** Préconisation : Il est recommandé de réaliser une action corrective de premier niveau.

- des matériaux et produits contenant de l'amiante sur jugement de l'opérateur : (Parties extérieures niche chien) pour lequel il est recommandé de réaliser une action corrective de premier niveau.*

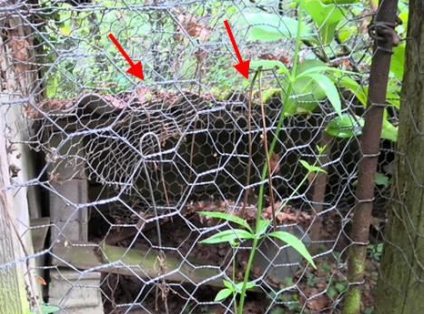
Photo n° PhA002 Localisation : Extérieur - Poulailier Ouvrage : Toitures Partie d'ouvrage : Plaques (fibres-ciment) Description : Plaques (fibres-ciment) Localisation sur croquis : M002

Localisation	Identifiant + Description	Conclusion (justification)	Etat de conservation** et préconisations*	Photo
Extérieur - Poulailler	Identifiant: M002 Description: Plaques (fibres-ciment) Liste selon annexe.13-9 du CSP: B	Présence d'amiante (Sur jugement de l'opérateur)	Matériau dégradé (étendue ponctuelle) Résultat AC1** Préconisation : Il est recommandé de réaliser une action corrective de premier niveau.

Plaques (fibres-ciment) (Extérieur - Poulailler) pour lequel il est recommandé de réaliser une action corrective de premier niveau.*

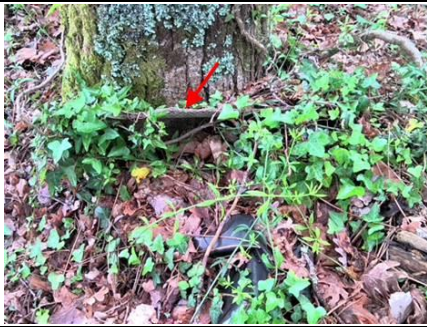
Photo n° PhA003
 Localisation : Parties extérieures
 Ouvrage : Au sol
 Partie d'ouvrage : Plaques (fibres-ciment)
 Description : Plaques (fibres-ciment)
 Localisation sur croquis : M003

Parties extérieures	Identifiant: M003 Description: Plaques (fibres-ciment) Liste selon annexe.13-9 du CSP: B	Présence d'amiante (Sur jugement de l'opérateur)	Matériau dégradé (étendue généralisée) Résultat AC2** Préconisation : Il est recommandé de réaliser une action corrective de second niveau.

Plaques (fibres-ciment) (Parties extérieures) pour lequel il est recommandé de réaliser une action corrective de second niveau.*

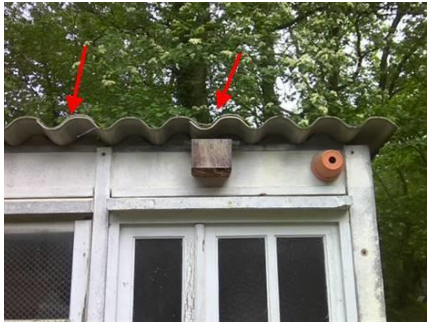
Photo n° PhA004
 Localisation : Dépendance - Dépendance
 Ouvrage : Toitures
 Partie d'ouvrage : Plaques (fibres-ciment)
 Description : Plaques (fibres-ciment)
 Localisation sur croquis : M004

Dépendance - Dépendance	Identifiant: M004 Description: Plaques (fibres-ciment) Liste selon annexe.13-9 du CSP: B	Présence d'amiante (Sur jugement de l'opérateur)	Matériau dégradé (étendue ponctuelle) Résultat EP** Préconisation : Il est recommandé de réaliser une évaluation périodique.

Plaques (fibres-ciment) (Dépendance - Dépendance) pour lequel il est recommandé de réaliser une évaluation périodique.*

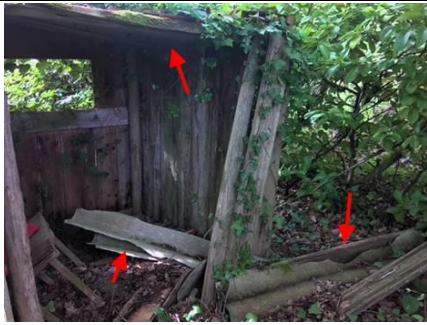
Photo n° PhA005
 Localisation : Extérieur - Cabanne
 Ouvrage : Toitures
 Partie d'ouvrage : Plaques (fibres-ciment)
 Description : Plaques (fibres-ciment)
 Localisation sur croquis : M005

Extérieur - Cabanne	Identifiant: M005 Description: Plaques (fibres-ciment) Liste selon annexe.13-9 du CSP: B	Présence d'amiante (Sur jugement de l'opérateur)	Matériau dégradé (étendue généralisée) Résultat AC2** Préconisation : Il est recommandé de réaliser une action corrective de second niveau.

Plaques (fibres-ciment) (Extérieur - Cabanne) pour lequel il est recommandé de réaliser une action corrective de second niveau.*

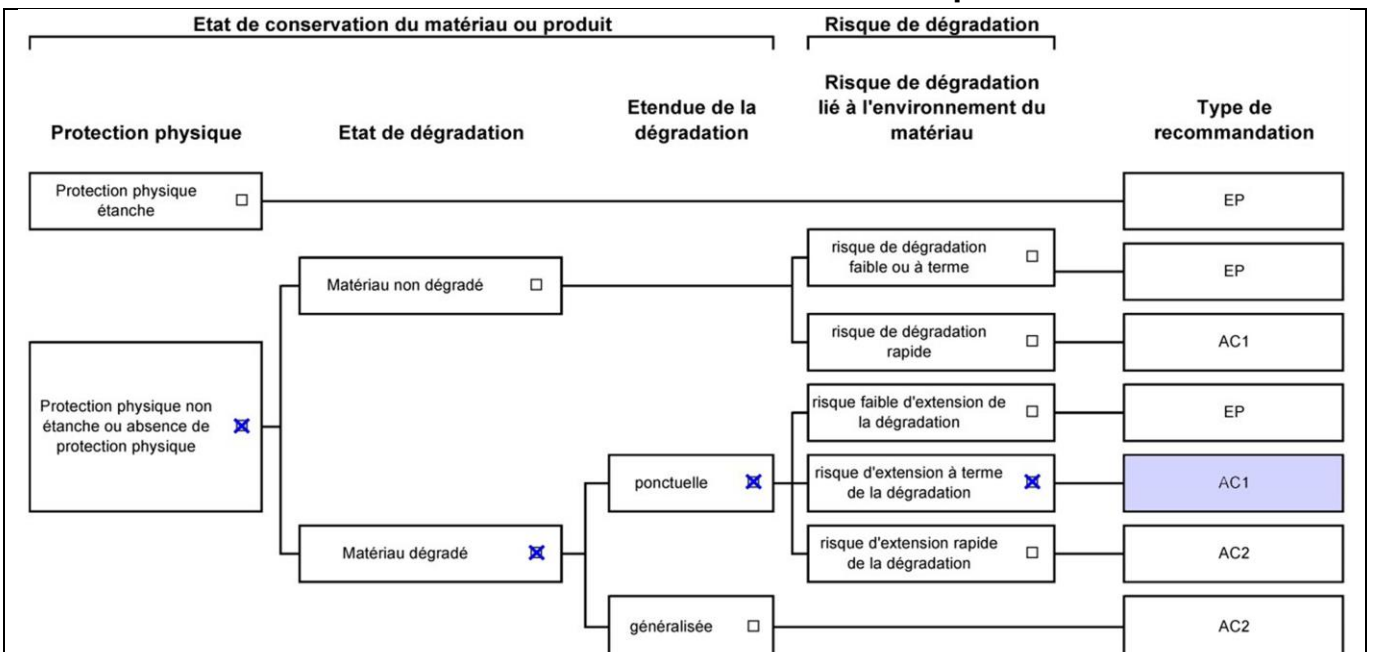
Dossier n° 23_00223_CASTAGNET
Date de l'évaluation : 05/05/2023
Bâtiment / local ou zone homogène : Extérieur - Poulailler
Identifiant Matériau : M002
Matériau : Plaques (fibres-ciment)
Résultat AC1 : Il est recommandé de réaliser une action corrective de premier niveau.

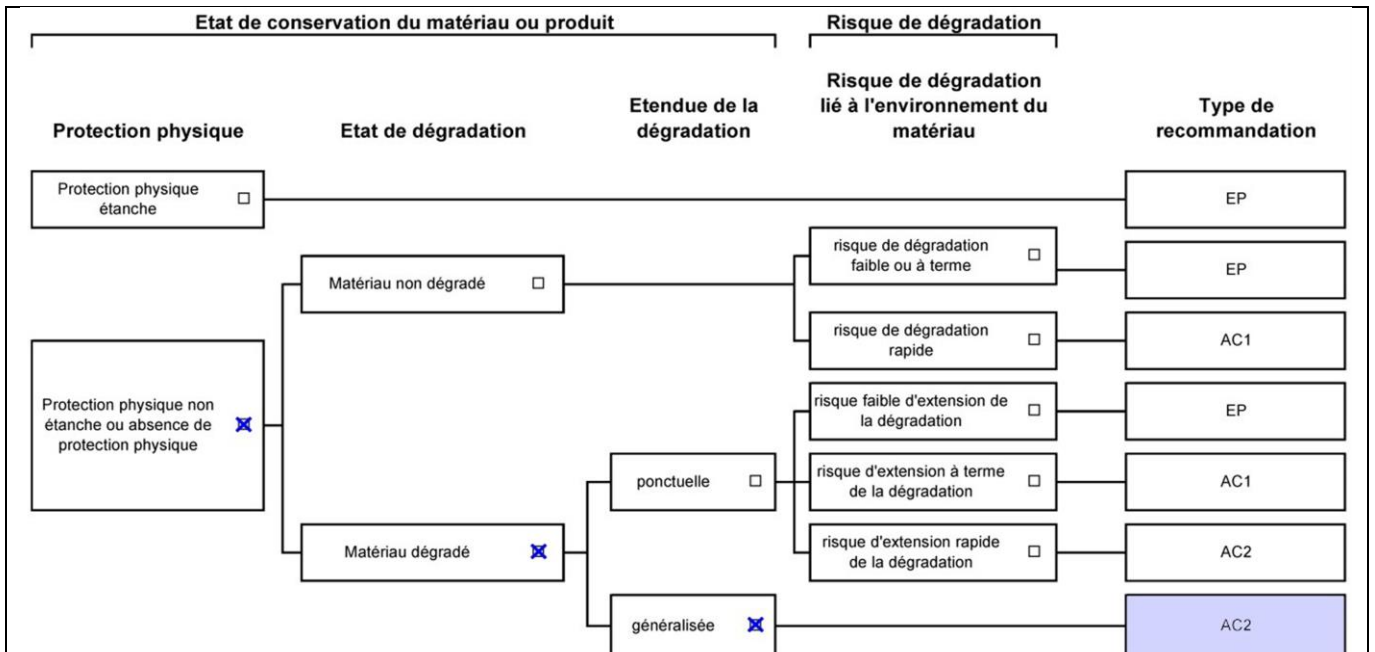
Dossier n° 23_00223_CASTAGNET
 Date de l'évaluation : 05/05/2023
 Bâtiment / local ou zone homogène : Parties extérieures
 Identifiant Matériau : M003
 Matériau : Plaques (fibres-ciment)
 Résultat AC2 : Il est recommandé de réaliser une action corrective de second niveau.
