Etat de l'Installation Intérieure d'Electricité

Numéro de dossier : 23_00223_CASTAGNET
Date du repérage : 05/05/2023
Heure d'arrivée : 09 h 30
Durée du repérage : 02 h 30

Type d'immeuble : **Maison individuelle**
Adresse : **12 Chemin des Jaugas**
Commune : **33370 SALLEBOEUF**
Département : **Gironde**
Référence cadastrale : , identifiant fiscal : **N/A**
Désignation et situation du ou des lot(s) de copropriété :

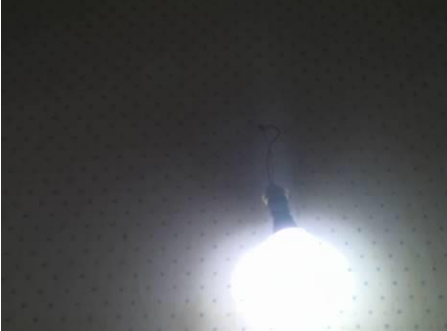
| Domaines | Anomalies | Photo |
|--|--|---|
| | <p>Au moins un circuit (n'alimentant pas des socles de prises de courant) n'est pas relié à la terre. Remarques : (Rez de chaussée - WC)</p> | |

| | <p>Photo PhEle006 Libellé de l'anomalie : B3.3.6 a3 Au moins un circuit (n'alimentant pas des socles de prises de courant) n'est pas relié à la terre. Remarques : (Rez de chaussée - WC)</p> |

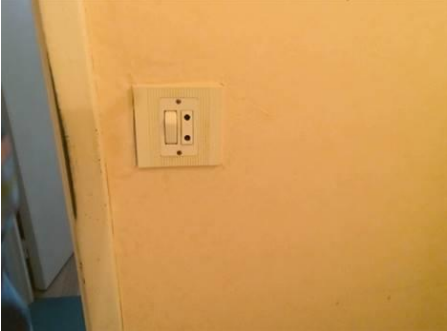
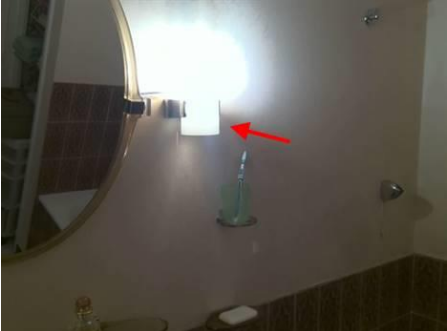
| Domaines | Anomalies | Photo |
|--|--|---|
| <p>4. La liaison équipotentielle et installation électrique adaptées aux conditions particulières des locaux contenant une douche ou une baignoire</p> | <p>Local contenant une baignoire ou une douche : l'installation électrique ne répond pas aux prescriptions particulières appliquées à ce local (adéquation entre l'emplacement où est installé le matériel électrique et les caractéristiques de ce dernier - respect des règles de protection contre les chocs électriques liées aux zones). Remarques : Installation électrique ne répondant pas aux prescriptions particulières appliqués aux locaux contenant une baignoire ou une douche prise non relié à la terre Présence de matériel électrique inadapté placé en zone 2 d'un local contenant une douche ou une baignoire ; Faire intervenir un électricien qualifié afin de modifier l'installation pour la rendre adaptée aux locaux contenant une douche ou une baignoire Faire intervenir un électricien qualifié afin de supprimer le matériel électrique inadapté ou le remplacer par du matériel adapté (Rez de chaussée - Salle de bain,)</p> | |

| | <p>Photo PhEle007 Libellé de l'anomalie : B6.3.1 a Local contenant une baignoire ou une douche : l'installation électrique ne répond pas aux prescriptions particulières appliquées à ce local (adéquation entre l'emplacement où est installé le matériel électrique et les caractéristiques de ce dernier - respect des règles de protection contre les chocs électriques liées aux zones). Remarques : Installation électrique ne répondant pas aux prescriptions particulières appliquées aux locaux contenant une baignoire ou une douche prise non relié à la terre Présence de matériel électrique inadapté placé en zone 2 d'un local contenant une douche ou une baignoire ; Faire intervenir un électricien qualifié afin de modifier l'installation pour la rendre adaptée aux locaux contenant une douche ou une baignoire Faire intervenir un électricien qualifié afin de supprimer le matériel électrique inadapté ou le remplacer par du matériel adapté (Rez de chaussée - Salle de bain,)</p> |

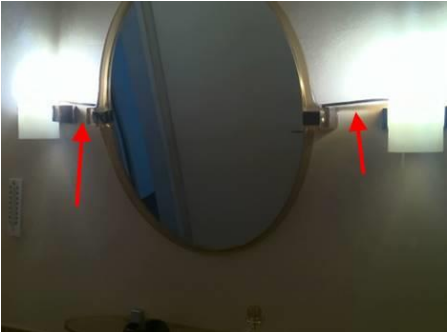
| Domaines | Anomalies | Photo |
|---|---|--|
| 5. Matériels électriques présentant des risques de contacts directs avec des éléments sous tension - Protection mécanique des conducteurs | Au moins un conducteur isolé n'est pas placé sur toute sa longueur dans un conduit, une goulotte ou une plinthe ou une huisserie, en matière isolante ou métallique, jusqu'à sa pénétration dans le matériel électrique qu'il alimente. Remarques : Présence de conducteurs électriques non protégés mécaniquement ; Faire intervenir un électricien qualifié afin d'installer des protections mécanique sur les conducteurs non protégés (Rez de chaussée - Cellier, Rez de chaussée - Salle de bain, Rez de chaussée - Garage) | |

| | <p>Photo PhEle005 Libellé de l'anomalie : B8.3 e Au moins un conducteur isolé n'est pas placé sur toute sa longueur dans un conduit, une goulotte ou une plinthe ou une huisserie, en matière isolante ou métallique, jusqu'à sa pénétration dans le matériel électrique qu'il alimente. Remarques : Présence de conducteurs électriques non protégés mécaniquement ; Faire intervenir un électricien qualifié afin d'installer des protections mécanique sur les conducteurs non protégés (Rez de chaussée - Cellier, Rez de chaussée - Salle de bain, Rez de chaussée - Garage)</p> |

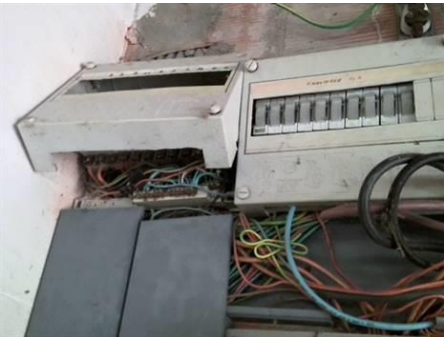
Photo PhEle012

| Domaines | Anomalies | Photo |
|--|--|---|
| | <p>Plusieurs circuits disposent d'un conducteur neutre commun dont les conducteurs ne sont pas correctement protégés contre les surintensités. Remarques : Présence de conducteur(s) neutre(s) commun(s) à plusieurs circuits avec des conducteurs de phase non regroupés sous la même protection contre les surintensités ; Faire intervenir un électricien qualifié afin de regrouper les conducteurs de phase sous une même protection ou de supprimer le(s) conducteur(s) neutre(s) commun(s) (Rez de chaussée - Garage)</p> | |

Libellé de l'anomalie : B4.3 c Plusieurs circuits disposent d'un conducteur neutre commun dont les conducteurs ne sont pas correctement protégés contre les surintensités.

Remarques : Présence de conducteur(s) neutre(s) commun(s) à plusieurs circuits avec des conducteurs de phase non regroupés sous la même protection contre les surintensités ; Faire intervenir un électricien qualifié afin de regrouper les conducteurs de phase sous une même protection ou de supprimer le(s) conducteur(s) neutre(s) commun(s) (Rez de chaussée - Garage)

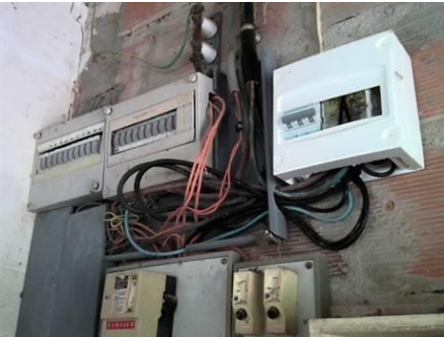
Photo n° PhEle013

| Domaines | Informations complémentaires | Photo |
|--|---|---|
| IC. Socles de prise de courant, dispositif à courant différentiel résiduel à haute sensibilité | Il n'y a aucun dispositif différentiel à haute sensibilité ≤ 30 mA | |

B11 a3 Il n'y a aucun dispositif différentiel à haute sensibilité inf. ou égal à 30 mA.
