## Dossier TECHNIQUE IMMOBILIER

| Adresse : <b>Lieu-dit Sainte Elisabeth</b> Ville : <b>29910 TREGUNC (France)</b> |

Type de bien : Maison Individuelle  
Année de construction : 1957  
Surface habitable : **58,65 m<sup>2</sup>**

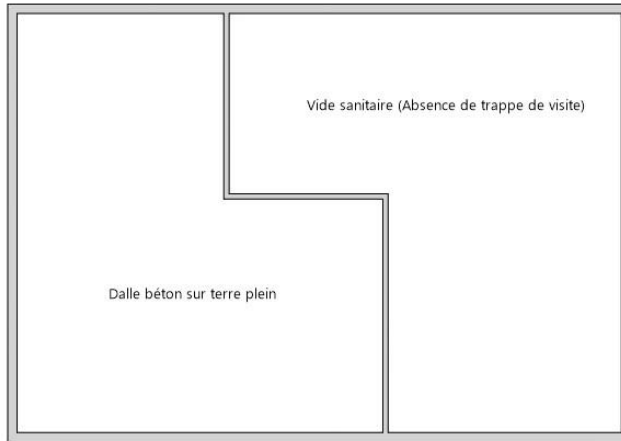
Vide sanitaire

**Planche (croquis) de repérage technique effectué par le cabinet : SASU BIGOU'DIAG, auteur : DUPUY Didier**

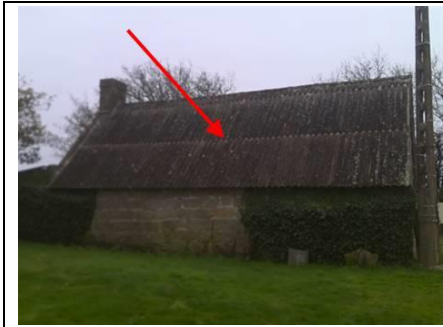
Photo n° PhA001  
 Localisation : Grange  
 Ouvrage : 1 - Couvertures, Toitures, Terrasses et étanchéités - Plaques ondulées et planes  
 Partie d'ouvrage : Plaques en fibres-ciment (y compris plaques « sous tuiles »)  
 Description : Plaques en fibres-ciment (y compris plaques « sous tuiles »)  
 Localisation sur croquis : M001

| Localisation | Identifiant + Description | Conclusion (justification) | Etat de conservation** et préconisations* | Photo |
|---|--|--|--|---|
| Grange | <u>Identifiant:</u> M001<br><u>Description:</u> Plaques en fibres-ciment (y compris plaques « sous tuiles »)<br><u>Composant de la construction:</u> 1 - Couvertures, Toitures, Terrasses et étanchéités - Plaques ondulées et planes<br><u>Partie à sonder:</u> Plaques en fibres-ciment (y compris plaques « sous tuiles »)<br><u>Liste selon annexe.13-9 du CSP:</u> B<br><u>Localisation sur croquis:</u> M001 | Présence d'amiante (Sur jugement de l'opérateur) | Matériau non dégradé<br><br><b>Résultat EP**</b><br><br><b>Préconisation :</b> Il est recommandé de réaliser une évaluation périodique. | |

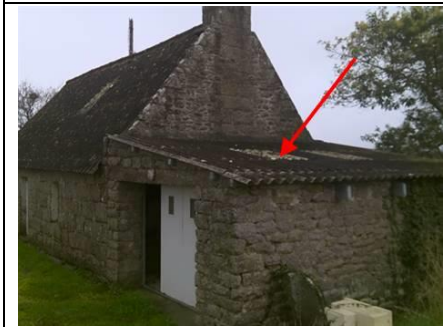
Photo n° PhA002  
 Localisation : Garage  
 Ouvrage : 1 - Couvertures, Toitures, Terrasses et étanchéités - Plaques ondulées et planes  
 Partie d'ouvrage : Plaques en fibres-ciment (y compris plaques « sous tuiles »)  
 Description : Plaques en fibres-ciment (y compris plaques « sous tuiles »)  
 Localisation sur croquis : M002

| Localisation | Identifiant + Description | Conclusion (justification) | Etat de conservation** et préconisations* | Photo |
|---|--|--|--|---|
| Garage | <u>Identifiant:</u> M002<br><u>Description:</u> Plaques en fibres-ciment (y compris plaques « sous tuiles »)<br><u>Composant de la construction:</u> 1 - Couvertures, Toitures, Terrasses et étanchéités - Plaques ondulées et planes<br><u>Partie à sonder:</u> Plaques en fibres-ciment (y compris plaques « sous tuiles »)<br><u>Liste selon annexe.13-9 du CSP:</u> B<br><u>Localisation sur croquis:</u> M002 | Présence d'amiante (Sur jugement de l'opérateur) | Matériau dégradé (étendue ponctuelle)<br><br><b>Résultat EP**</b><br><br><b>Préconisation :</b> Il est recommandé de réaliser une évaluation périodique. | |

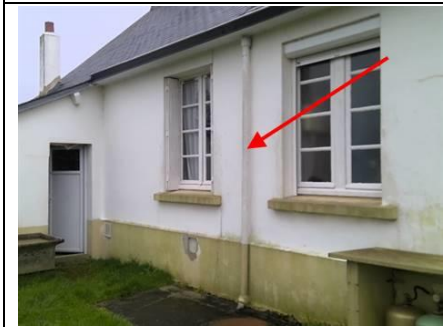
Photo n° PhA003  
 Localisation : Parties extérieures  
 Ouvrage : 6 - Conduits et accessoires intérieurs - Conduits de fluides (air, eau, vapeur, fumée, échappement, autres fluides)  
 Partie d'ouvrage : Conduit en fibres-ciment  
 Description : Conduit en fibres-ciment  
 Localisation sur croquis : M003

| Localisation | Identifiant + Description | Conclusion (justification) | Etat de conservation** et préconisations* | Photo |
|---|--|--|--|---|
| Parties extérieures | <u>Identifiant:</u> M003<br><u>Description:</u> Conduit en fibres-ciment<br><u>Composant de la construction:</u> 6 - Conduits et accessoires intérieurs - Conduits de fluides (air, eau, vapeur, fumée, échappement, autres fluides)<br><u>Partie à sonder:</u> Conduit en fibres-ciment<br><u>Liste selon annexe.13-9 du CSP:</u> B<br><u>Localisation sur croquis:</u> M003 | Présence d'amiante (Sur jugement de l'opérateur) | Matériau non dégradé<br><br><b>Résultat EP**</b><br><br><b>Préconisation :</b> Il est recommandé de réaliser une évaluation périodique. | |

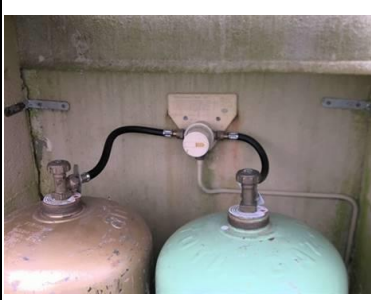
| Points de contrôle <sup>(3)</sup> (selon la norme) | Anomalies observées (A1 <sup>(4)</sup> , A2 <sup>(5)</sup> , DGI <sup>(6)</sup> , 32c <sup>(7)</sup> ) | Libellé des anomalies et recommandations | Photos |
|--|--|--|---|
| C.5 - 7c1<br>GPL en récipient - 1ere détente<br>- Détendeur, inverseur et limiteur | A2 | Il n'y pas de limiteur de pression ou de second détendeur sur une installation de GPL en récipient.<br><br><b>Remarques :</b> Absence de limiteur de pression ou d'une deuxième détente ; Faire intervenir un installateur gaz qualifié afin d'installer un limiteur ou une deuxième détente sur l'installation<br><b>Risque(s) constaté(s) :</b> Pression d'alimentation des appareils d'utilisation anormalement élevée. | |

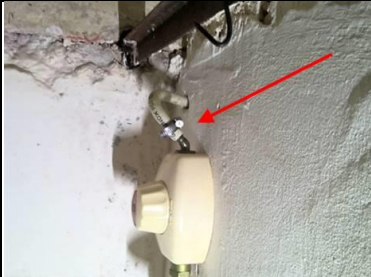
| Points de contrôle <sup>(3)</sup> (selon la norme) | Anomalies observées (A1 <sup>(4)</sup> , A2 <sup>(5)</sup> , DGI <sup>(6)</sup> , 32c <sup>(7)</sup> ) | Libellé des anomalies et recommandations | Photos |
|--|--|--|---|
| C.10 - 11a<br>Raccordement en gaz des appareils par tuyaux non rigides | DGI | Au moins un appareil est raccordé en gaz avec un tube souple. (Cuisinière VEDETTE)<br><br><b>Remarques :</b> (Cuisine)<br>Le matériel n'est pas autorisé ; Faire intervenir un installateur gaz qualifié afin de remplacer le matériel existant par du matériel autorisé<br><b>Risque(s) constaté(s) :</b> Fuite de gaz | |

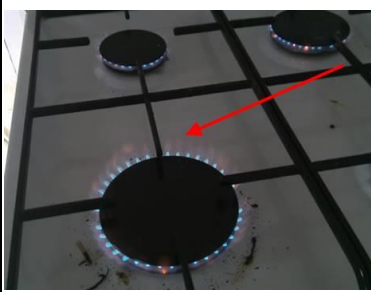
| Points de contrôle <sup>(3)</sup> (selon la norme) | Anomalies observées (A1 <sup>(4)</sup> , A2 <sup>(5)</sup> , DGI <sup>(6)</sup> , 32c <sup>(7)</sup> ) | Libellé des anomalies et recommandations | Photos |
|--|--|--|---|
| D.1 - A<br>Appareils de cuisson (sauf fours et appareils de cuisson directement alimentés par une bouteille de butane) | A1 | La flamme d'au moins un brûleur de l'appareil de cuisson est jaune, charbonne ou décolle partiellement : faire vérifier le réglage du ou des brûleurs concernés au plus tôt par une personne compétente (installateur ou SAV). (Cuisinière VEDETTE)<br><br><b>Remarques :</b> (Cuisine)<br>Présence d'une flamme jaune, qui charbonne ou décolle partiellement ; Faire intervenir un installateur gaz qualifié afin de régler l'appareil de cuisson (Rez de jardin - Séjour / Cuisine) | |

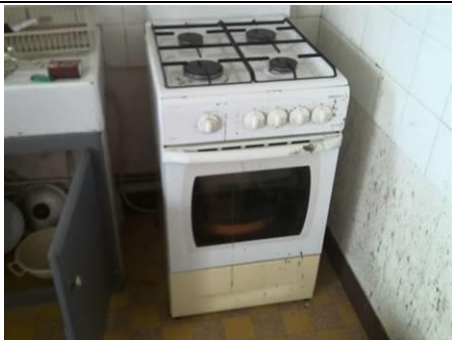
Photo n° PhGaz004  
Localisation : Cuisine  
Cuisinière VEDETTE (Type : Non raccordé)

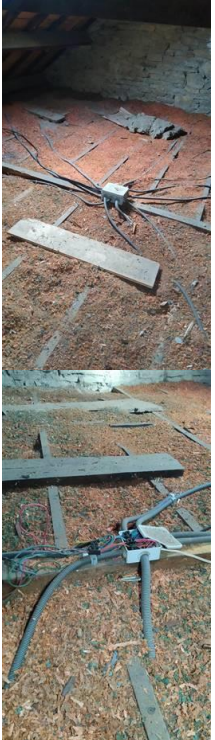
| Domaines | Anomalies | Photo |
|---|---|---|
| <p>3. Dispositif de protection contre les surintensités adapté à la section des conducteurs, sur chaque circuit</p> | <p>Au moins un circuit n'est pas protégé, à son origine, contre les surcharges et les courts-circuits.<br/> <b>Remarques :</b> Absence de protection contre les surintensités à l'origine de chaque circuit ; <b>Faire intervenir un électricien qualifié afin d'installer des protections contre les surintensités à l'origine de chaque circuit</b></p> | |
