Rapport de constat de l'état parasitaire dans les immeubles bâtis et non bâtis et sur les ouvrages

Numéro de dossier : AGRASC2601233338
Norme méthodologique employée : AFNOR NF P 03-200 – Mai 2016
Date du repérage : 26/01/2023
Heure d'arrivée : 10 h 25
Durée du repérage : 02 h 20

Département : **Finistère**
Adresse : **26, Rue Trappic Coat**
Commune : **29470 PLOUGASTEL DAOULAS**
Références cadastrales non communiquées

..... **Néant**
Désignation du (ou des) bâtiment(s) et périmètre de repérage :
..... **Habitation (maison individuelle)**
..... **Habitation individuelle et abris de Jardin**

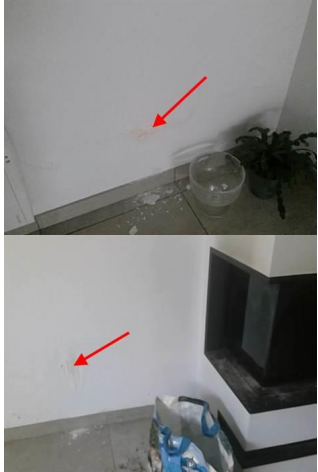
Rez de chaussée - Pièce de vie	Murs	Hygrométrie mesurée très élevée

Il conviendra de surveiller dans le temps des différentes zones d'humidité relevées

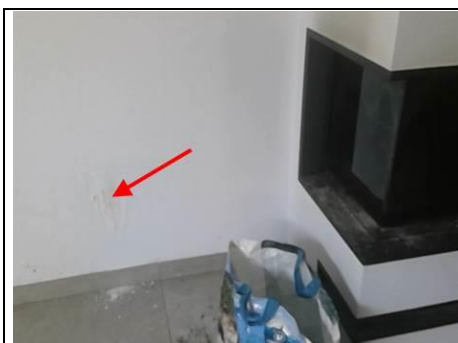
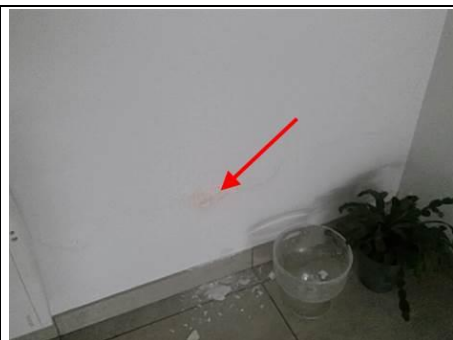
Photo n° PhTer001
Localisation : Rez de chaussée - Pièce de vie
Ouvrage : Murs
Informations complémentaires : Hygrométrie mesurée très élevée

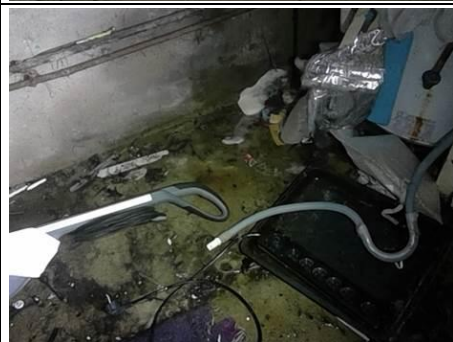
Localisation	Liste des ouvrages, parties d'ouvrages	Observations et constatations diverses	Photos
Rez de chaussée - Garage	Sol	Hygrométrie mesurée très élevée

Photo n° PhTer002
Localisation : Rez de chaussée - Garage
Ouvrage : Sol
Informations complémentaires : Hygrométrie mesurée très élevée
