Synthèse Dossier de Diagnostic Technique

Réf. : DIA-LEV06-2306-042

Adresse du bien : 4 Rue Mauray,
50290 BREVILLE SUR MER

Nature du bien : Maison individuelle (T3)

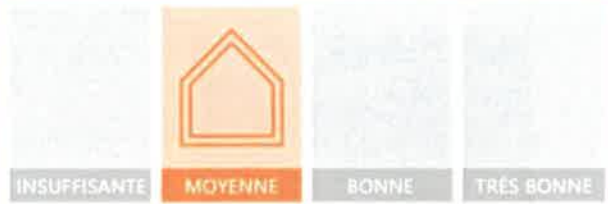
Performance de l'isolation

Murs	Mur en béton banché d'épaisseur ≤ 20 cm donnant sur l'extérieur	insuffisante

Plancher bas	Plancher bois sur solives bois non isolé donnant sur un vide-sanitaire	insuffisante

Toiture/plafond	Plafond sous solives bois donnant sur un comble faiblement ventilé avec isolation extérieure (5 cm)	insuffisante

Portes et fenêtres	Fenêtres oscillo-battantes bois/métal, double vitrage à isolation renforcée Fenêtres coulissantes bois/métal, double vitrage Porte(s) bois avec double vitrage	moyenne

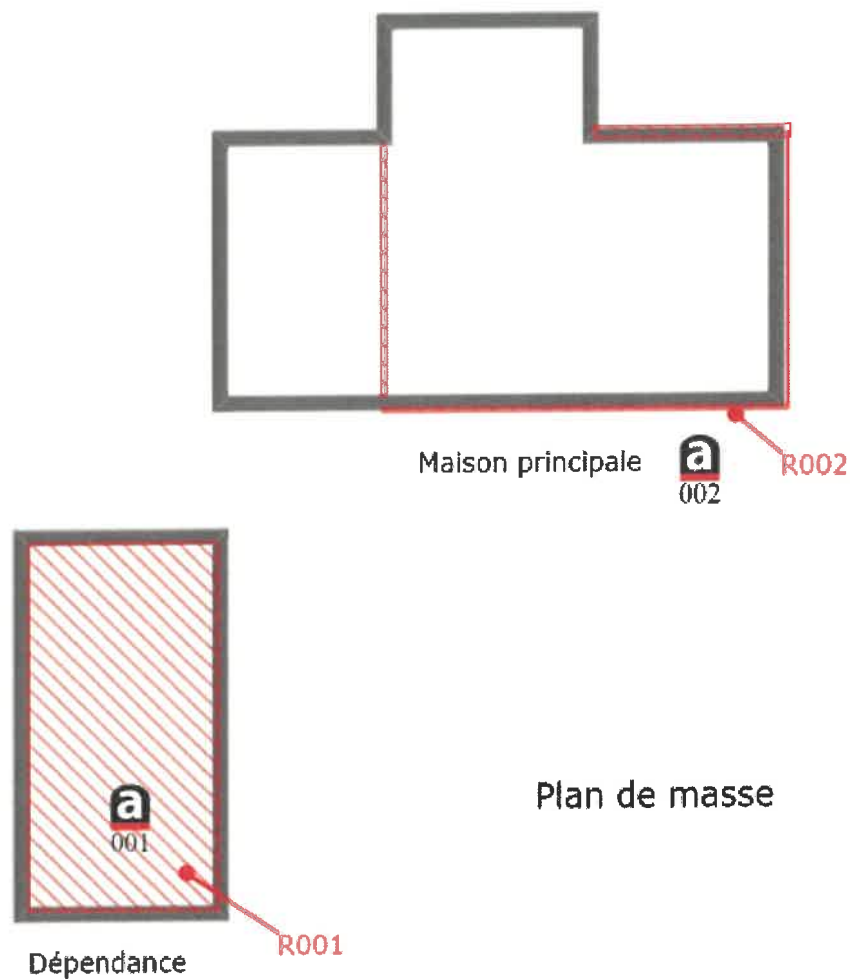
17. Croquis permettant de localiser les prélèvements et les matériaux ou produits contenant de l'amiante

R001 Plaque(s) **R002** Revêtement dur (plaques menuiserie)

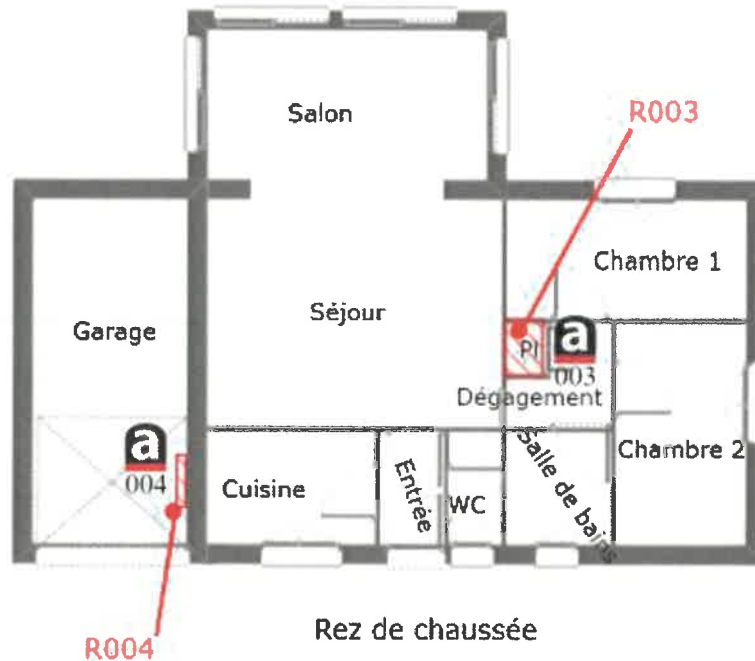
R003 Dalle de sol **R004** Revêtement dur (plaques menuiserie)

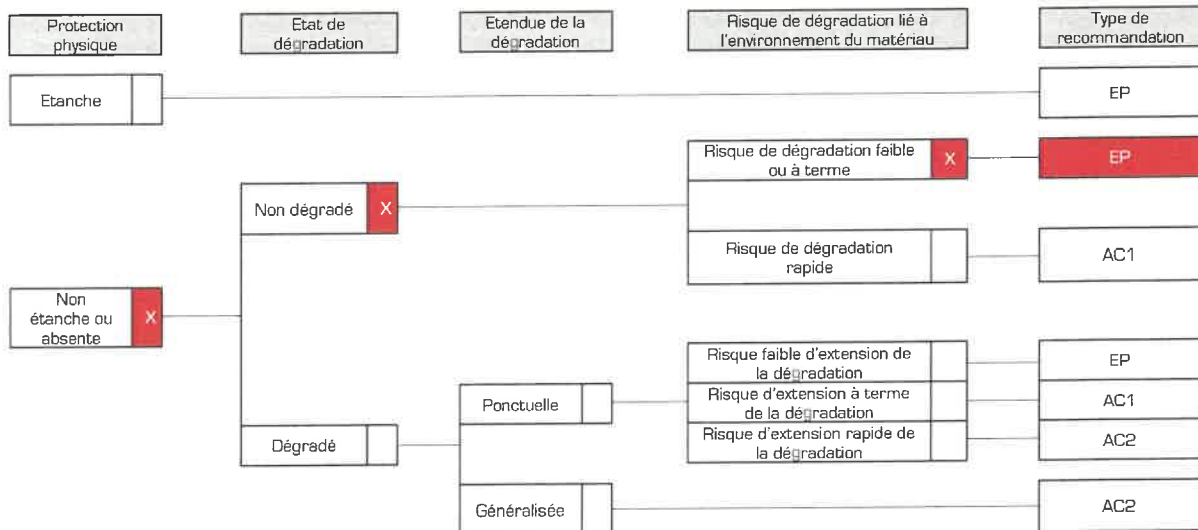
Extérieur - Dépendance : Plaque(s)

Conclusion	Evaluation périodique
N° de dossier	DIA-LEV06-2306-042
Date de l'évaluation	19/06/2023
Bâtiment	Sans objet
Local ou zone homogène	Extérieur - Dépendance , zone homogène numéro 1
Destination déclarée du local	Habitation

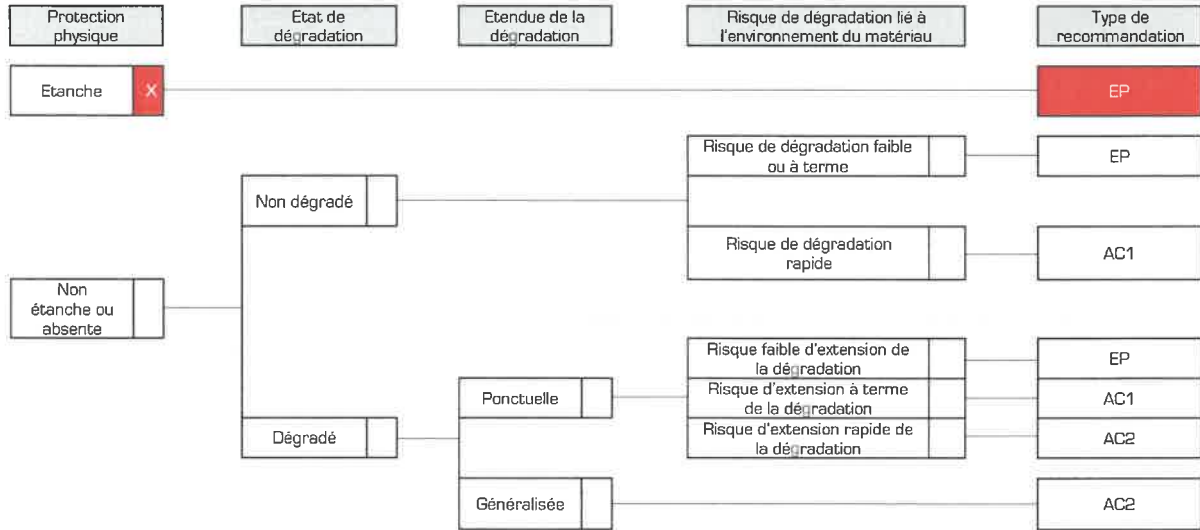
Extérieur - Façade : Revêtement dur (plaques menuiserie)

Conclusion	Evaluation périodique
N° de dossier	DIA-LEV06-2306-042
Date de l'évaluation	19/06/2023
Bâtiment	Sans objet
Local ou zone homogène	Extérieur - Façade , zone homogène numéro 2
Destination déclarée du local	Habitation

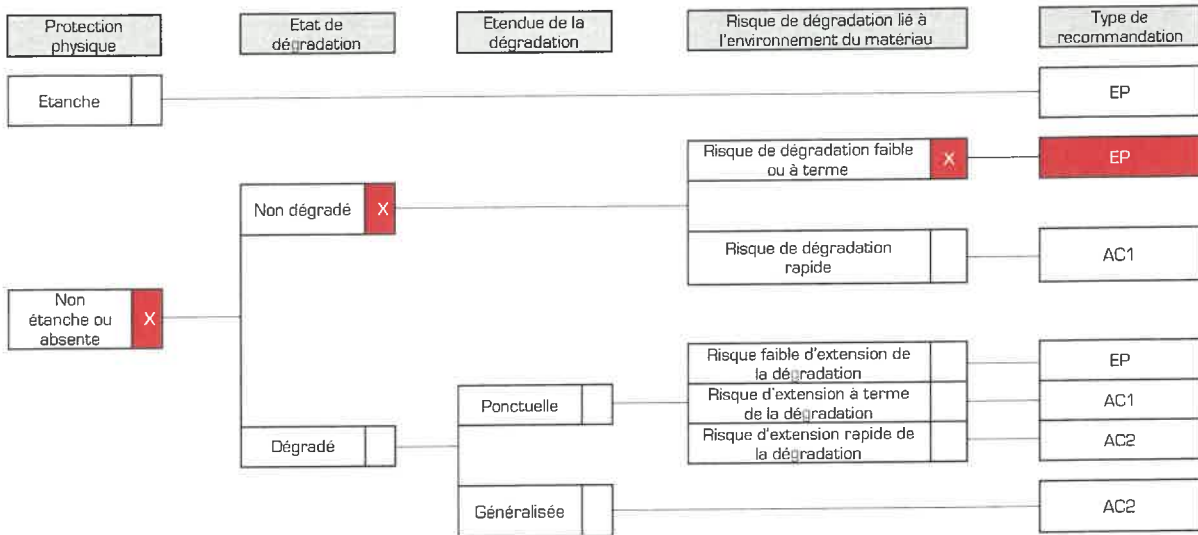
Rez de chaussée - Garage : Revêtement dur (plaques menuiserie)

Conclusion	Evaluation périodique
N° de dossier	DIA-LEV06-2306-042
Date de l'évaluation	19/06/2023
Bâtiment	Sans objet
Local ou zone homogène	Rez de chaussée - Garage, zone homogène numéro 4
Destination déclarée du local	Habitation

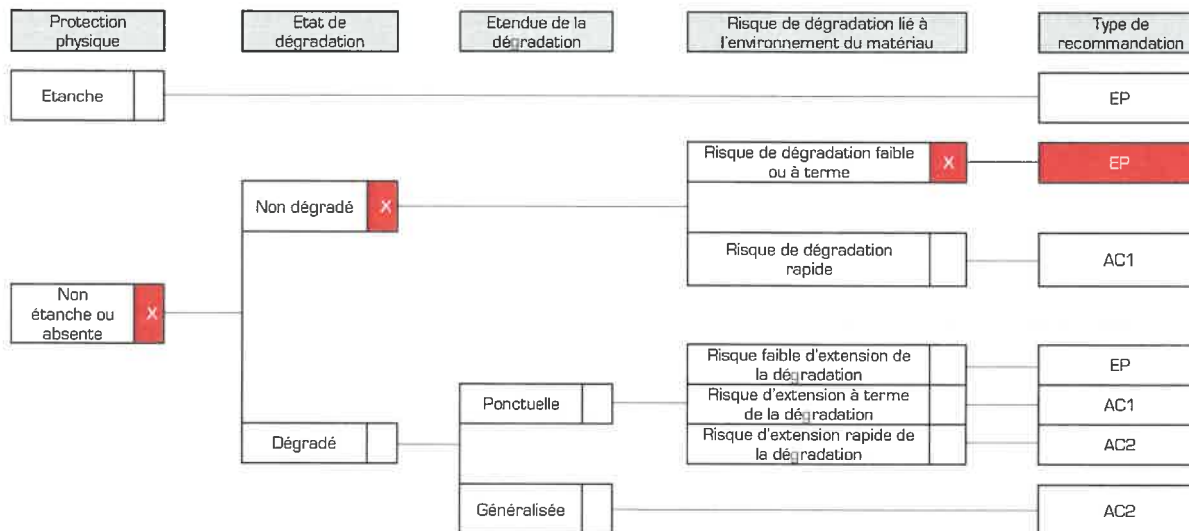
Rez de chaussée - Placard : Dalle de sol

Conclusion	Evaluation périodique
N° de dossier	DIA-LEV06-2306-042
Date de l'évaluation	19/06/2023
Bâtiment	Sans objet
Local ou zone homogène	Rez de chaussée - Placard, zone homogène numéro 3
Destination déclarée du local	Habitation

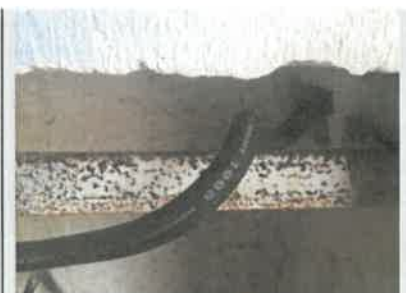
7d4) Lyre GPL	A1	La date limite d'utilisation de la lyre GPL en caoutchouc armé n'est pas lisible ou est dépassée.

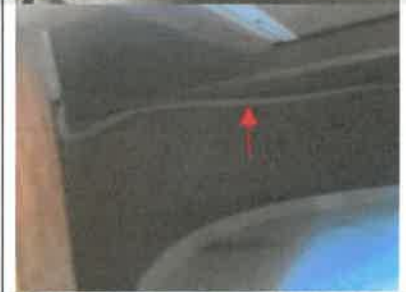
14) Raccordement en gaz des appareils par tuyaux non rigides	A1	La date limite d'utilisation du tuyau d'alimentation n'est pas lisible ou est dépassée.

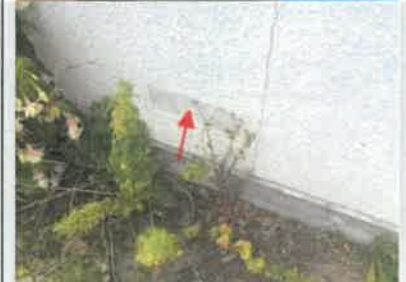
19.7) Appareils non étanches autres que CENR – Ventilation du local – Aménée d'air	A2	Le dispositif de l'amenée d'air du local équipé ou prévu pour un appareil d'utilisation est obturé.
