**DOSSIER DE DIAGNOSTICS TECHNIQUES**Constat Amiante / Diagnostic de Performance Energétique  
Etat des installations Electriques / Certificat de Superficie**Référence : 9548 230487**

Bien : **Appartement 2<sup>ème</sup> étage porte 27**  
Adresse : **Résidence Saint Crépin**  
**22 avenue de Soissons**  
**02400 CHÂTEAU-THIERRY**

RAPPORT N° 9548 230487

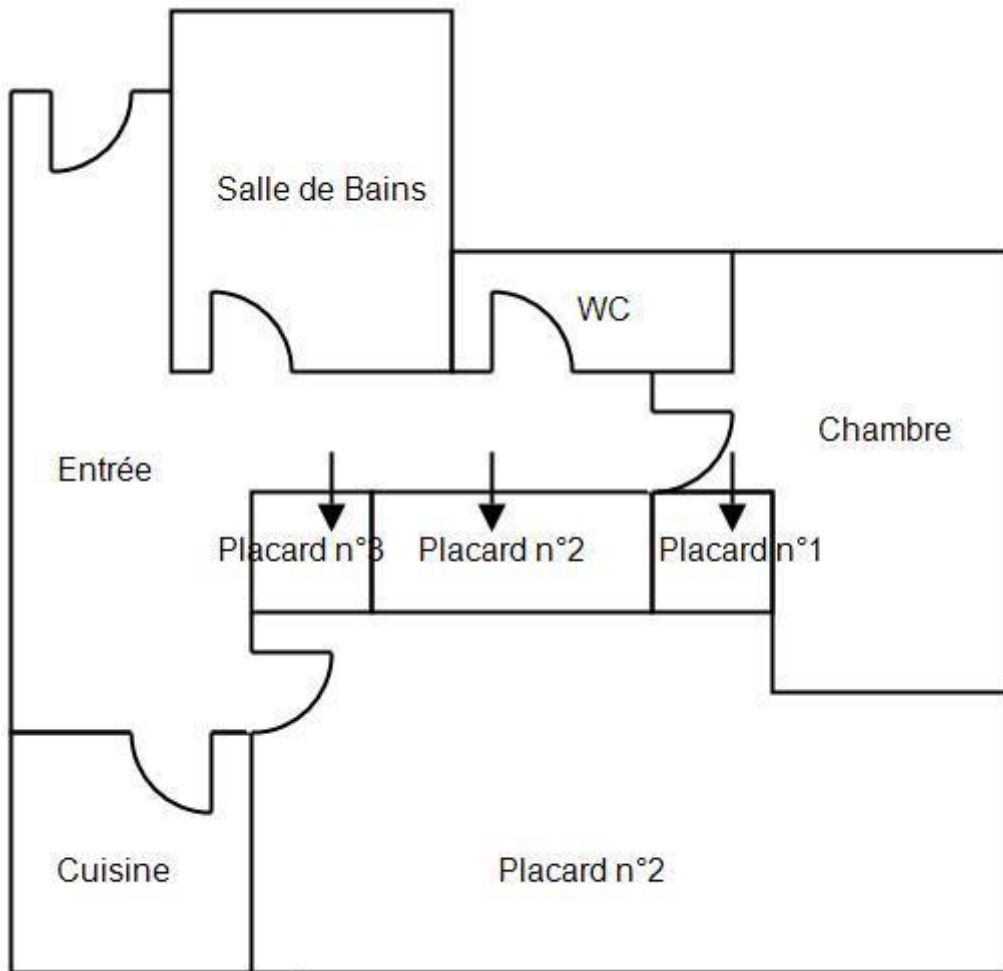
## ANNEXE 1 – CROQUIS

PLANCHE DE REPERAGE USUEL			
N° dossier :	9548 230487		Adresse de l'immeuble :
N° planche :	Version :	Type :	Résidence Saint Crépin 22 avenue de Soissons 02400 CHÂTEAU-THIERRY
Origine du plan :	Cabinet de diagnostics		Bâtiment – Niveau :
			Croquis N°1
