Dossier Technique Immobilier

Adresse : **10BIS Chemin de Melun**

Commune : **77760 URY**

Etat de l'Installation Intérieure d'Electricité

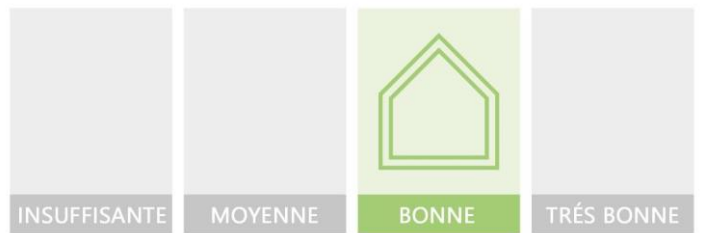
Performance de l'isolation

Murs	Mur en blocs de béton creux d'épaisseur ≤ 20 cm avec un doublage rapporté avec isolation intérieure donnant sur l'extérieur Mur en blocs de béton creux d'épaisseur ≤ 20 cm avec un doublage rapporté avec isolation intérieure donnant sur un espace tampon solarisé (véranda, loggia fermée)	bonne

Plancher bas	Plancher inconnu donnant sur un sous-sol non chauffé avec isolation intrinsèque ou en sous-face (7 cm) Plancher inconnu donnant sur un terre-plein avec isolation intrinsèque ou en sous-face Plancher inconnu donnant sur un garage avec isolation intrinsèque ou en sous-face (7 cm)	bonne

Toiture/plafond	Combles aménagés sous rampants donnant sur l'extérieur (combles aménagés) avec isolation intérieure Plafond sous solives bois donnant sur un comble fortement ventilé avec isolation extérieure (15 cm)	moyenne

Portes et fenêtres	Porte(s) bois avec double vitrage Portes-fenêtres battantes avec soubassement pvc, double vitrage Fenêtres battantes pvc, double vitrage Fenêtres oscillantes bois, double vitrage	moyenne
