Résumé de l'expertise n° 23/IMO/0282

Adresse : **15 rue jean baptiste langrand**

Constat de risque d'exposition au plomb CREP

Numéro de dossier : 23/IMO/0282
 Norme méthodologique employée : AFNOR NF X46-030
 Arrêté d'application : Arrêté du 19 août 2011
 Date du repérage : 09/12/2023

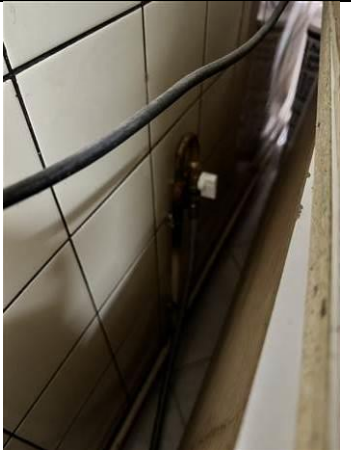
Points de contrôle ⁽³⁾ (selon la norme)	Anomalies observées (A1 ⁽⁴⁾ , A2 ⁽⁵⁾ , DGI ⁽⁶⁾ , 32c ⁽⁷⁾)	Libellé des anomalies et recommandations	Photos
C.7 - 8a2 Organe de Coupure d'Appareil (OCA)	A1	Au moins un organe de coupure d'appareil n'est pas accessible. (Cuisinière FAURE) Remarques : (Cuisine) Le robinet de commande n'est pas accessible ; Faire déplacer le robinet de commande par un installateur gaz qualifié afin de le rendre accessible (Cuisine)

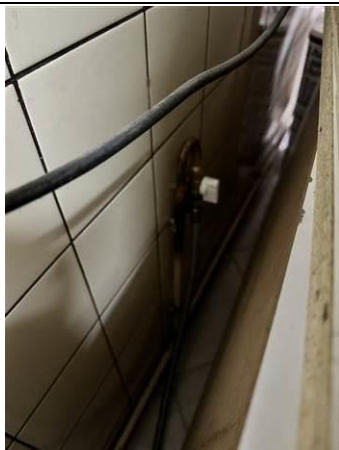
Photo n° PhGaz001
8a2 : au moins un organe de coupure d'appareil n'est pas accessible.
(Cuisine)
Le robinet de commande n'est pas accessible; Faire déplacer le robinet de commande par un installateur gaz qualifié afin de le rendre accessible

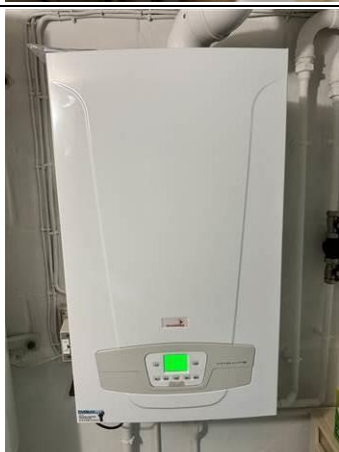
Photo n° PhGaz002
Localisation : Autres
Chaudière CHAPPEE (Type : Etanche)
Localisation sur croquis : 001

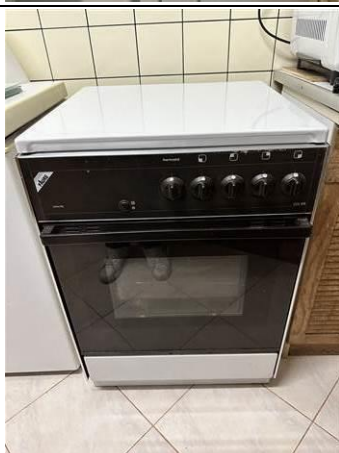
Photo n° PhGaz003
Localisation : Cuisine
Cuisinière FAURE (Type : Non raccordé)
Localisation sur croquis : 002

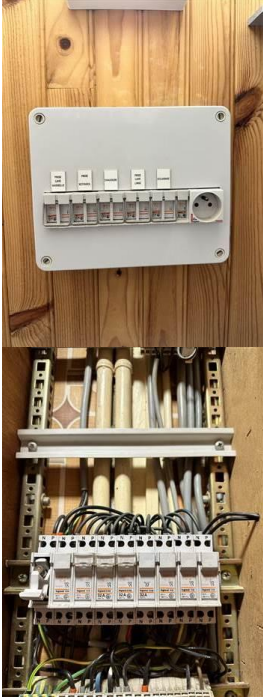
N° Article (1)	Libellé et localisation (*) des anomalies	N° Article (2)	Libellé des mesures compensatoires (3) correctement mises en œuvre	Photos
B2.3.1 a	<p>Il n'existe aucun dispositif différentiel. Remarques : Absence de dispositifs différentiels de protection (DDR) ; Faire intervenir un électricien qualifié afin d'installer un dispositif différentiel de protection</p>

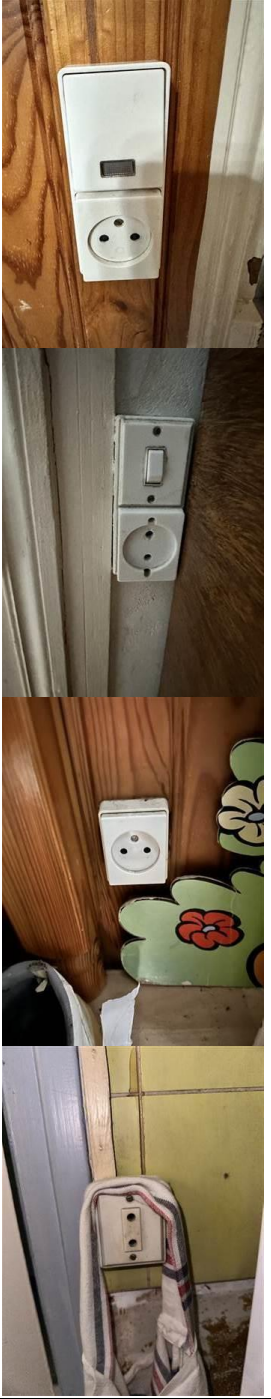
N° Article (1)	Libellé et localisation (*) des anomalies	N° Article (2)	Libellé des mesures compensatoires (3) correctement mises en œuvre	Photos
B3.3.6 a1	<p>Au moins un socle de prise de courant ne comporte pas de broche de terre. Remarques : Absence de conducteurs de protection ; Faire intervenir un électricien qualifié afin d'installer des conducteurs de protection (Entrée, Séjour, Cuisine, Chambre 1, Chambre 2)</p>

B3.3.6 a2	<p>Au moins un socle de prise de courant comporte une broche de terre non reliée à la terre. Remarques : Absence de conducteurs de protection ; Faire intervenir un électricien qualifié afin d'installer des conducteurs de protection (Entrée, Séjour, Cuisine, Chambre 1, Chambre 2)</p>

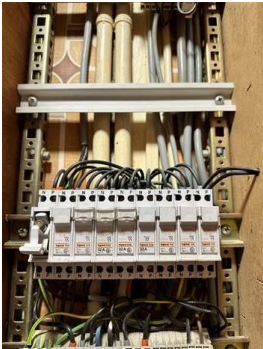
B4.3 a2	<p>Au moins un dispositif de protection contre les surintensités n'est pas placé sur un conducteur de phase.</p>			
B4.3 c	<p>Plusieurs circuits disposent d'un conducteur neutre commun dont les conducteurs ne sont pas correctement protégés contre les surintensités.</p>			
B4.3 e	<p>Le courant assigné (calibre) de la protection contre les surcharges et courts-circuits d'au moins un circuit n'est pas adapté à la section des conducteurs correspondants.</p> <p>Remarques : Présence de protections contre les surintensités inadaptées à la section des conducteurs ; Faire intervenir un électricien qualifié afin d'installer des protections contre les surintensités adaptés aux sections des conducteurs</p>

B4.3 f1	<p>La section des conducteurs de la canalisation alimentant le seul tableau n'est pas adaptée au courant de réglage du disjoncteur de branchement.</p> <p>Remarques : Présence de conducteurs d'alimentation de section inadaptée au courant assigné du disjoncteur principal placé en amont ; Faire intervenir un électricien qualifié afin de remplacer les conducteurs inadaptés</p>

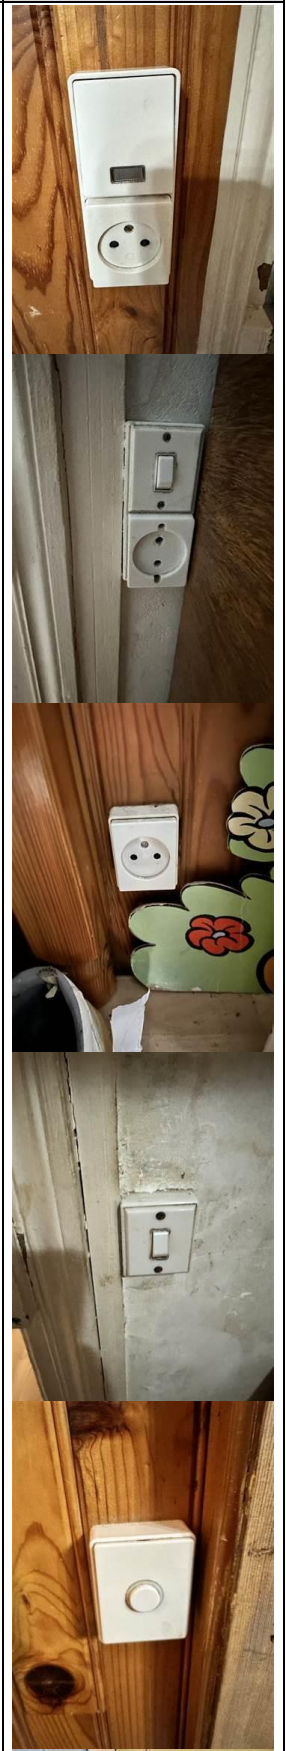
N° Article (1)	Libellé et localisation (*) des anomalies	N° Article (2)	Libellé des mesures compensatoires (3) correctement mises en œuvre	Photos
B8.3 a	<p>L'installation comporte au moins un matériel électrique vétuste. Remarques : Présence de matériel électrique vétuste (douilles, interrupteurs, socles de prise...) ; Faire intervenir un électricien qualifié afin de remplacer les matériels électriques vétustes (Entrée, Séjour, Cuisine, Chambre 1, Chambre 2, Cave)</p>

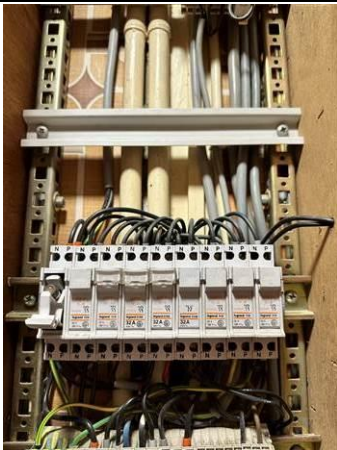
Photo PhEle001

Libellé de l'anomalie : B2.3.1 a Il n'existe aucun dispositif différentiel.
Remarques : Absence de dispositifs différentiels de protection (DDR) ;
Faire intervenir un électricien qualifié afin d'installer un dispositif différentiel de protection

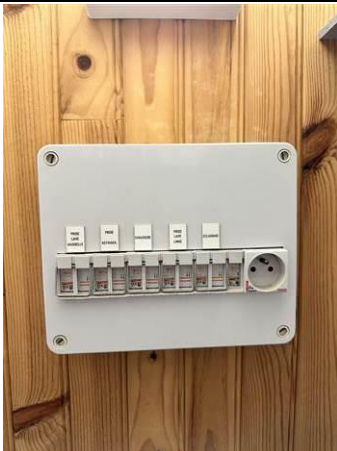
Photo PhEle001

Libellé de l'anomalie : B2.3.1 a Il n'existe aucun dispositif différentiel.
Remarques : Absence de dispositifs différentiels de protection (DDR) ;
Faire intervenir un électricien qualifié afin d'installer un dispositif différentiel de protection

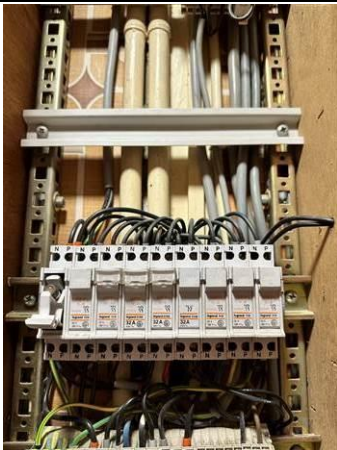
Photo PhEle002

Libellé de l'anomalie : B4.3 e Le courant assigné (calibre) de la protection contre les surcharges et courts-circuits d'au moins un circuit n'est pas adapté à la section des conducteurs correspondants.
Remarques : Présence de protections contre les surintensités inadaptées à la section des conducteurs ; Faire intervenir un électricien qualifié afin d'installer des protections contre les surintensités adaptés aux sections des conducteurs

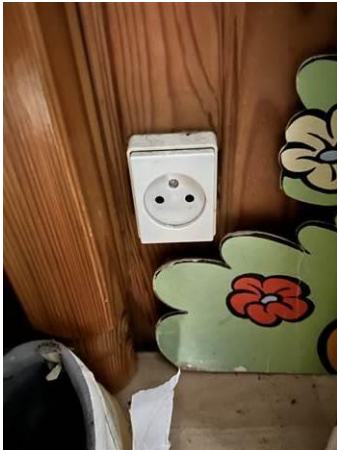
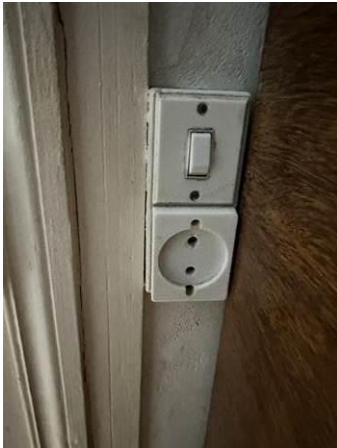
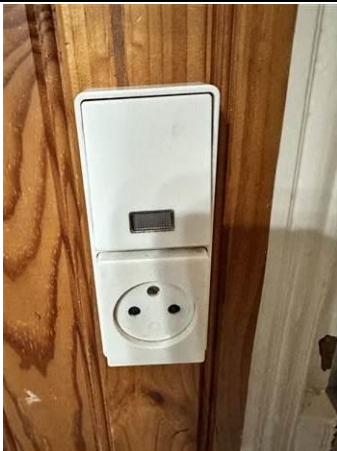
Photo PhEle003
 Libellé de l'anomalie : B8.3 a L'installation comporte au moins un matériel électrique vétuste.
 Remarques : Présence de matériel électrique vétuste (douilles, interrupteurs, socles de prise...); Faire intervenir un électricien qualifié afin de remplacer les matériels électriques vétustes (Entrée, Séjour, Cuisine, Chambre 1, Chambre 2, Cave)

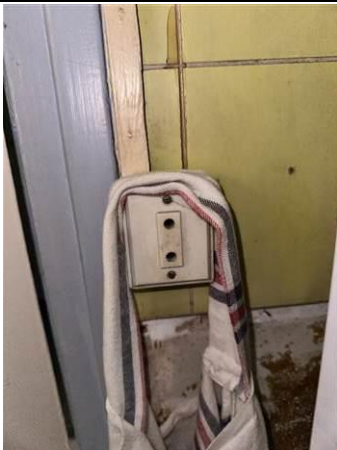
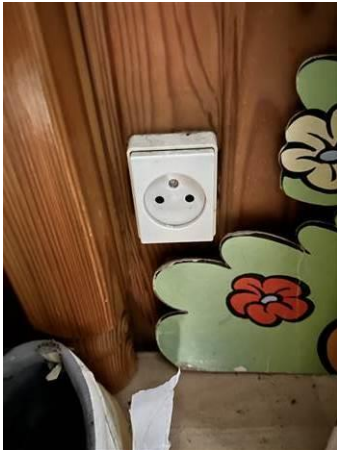
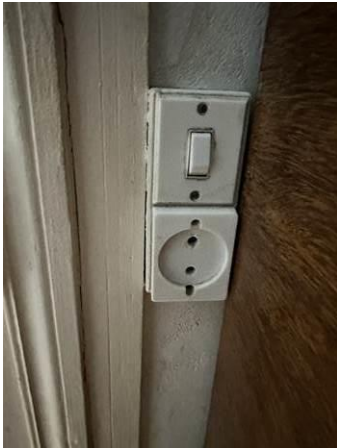
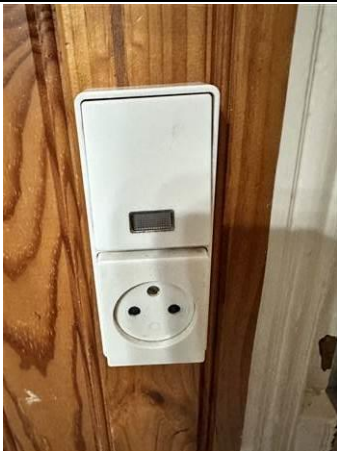
Photo PhEle004
 Libellé de l'anomalie : B3.3.6 a1 Au moins un socle de prise de courant ne comporte pas de broche de terre.
 Remarques : Absence de conducteurs de protection ; Faire intervenir un électricien qualifié afin d'installer des conducteurs de protection (Entrée, Séjour, Cuisine, Chambre 1, Chambre 2)

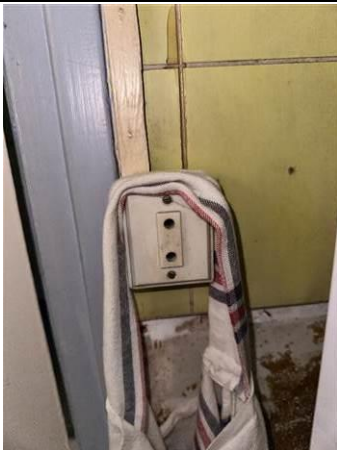
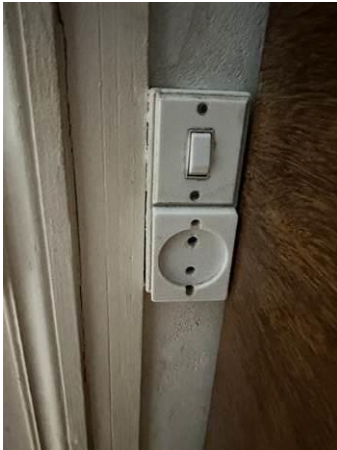
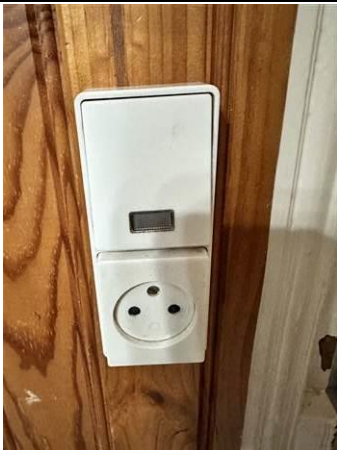
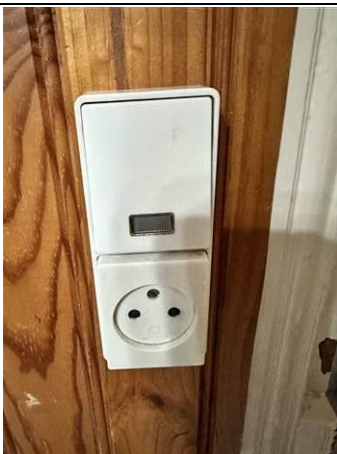
Photo PhEle005
 Libellé de l'information complémentaire : B11 b2 Au moins un socle de prise de courant n'est pas de type à obturateur
 Remarques : Présence de socles de prises non équipés d'obturateur ; Faire intervenir un électricien qualifié afin de remplacer les socles de prises non équipés d'obturateur par des socles de prises à obturateur (Entrée, Séjour, Cuisine, Chambre 1, Chambre 2)

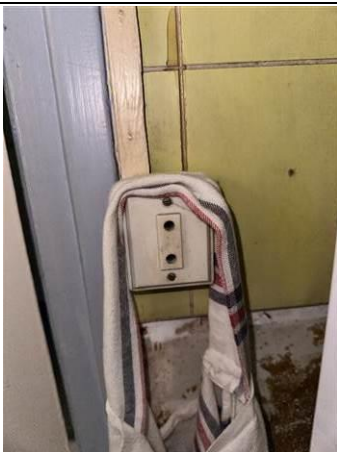
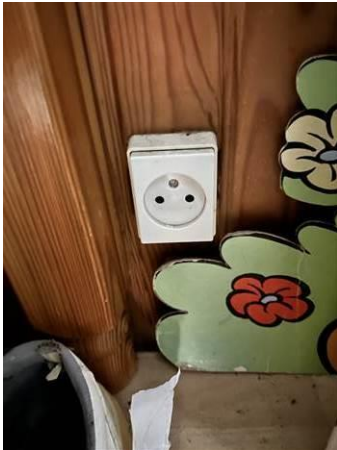
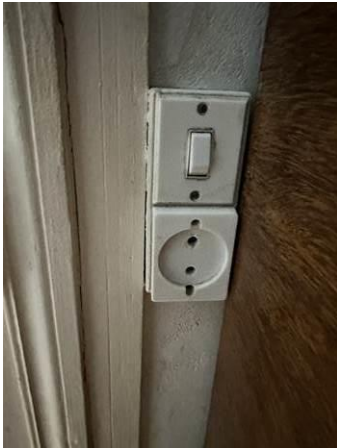
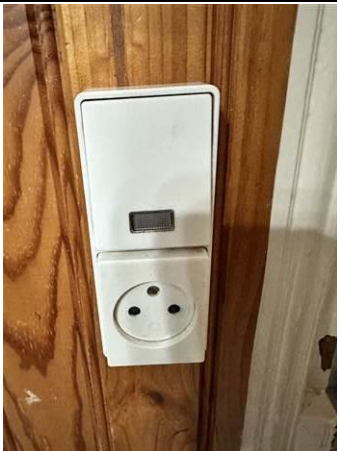
Photo PhEle006

Libellé de l'information complémentaire : B11 c2 Au moins un socle de prise de courant ne possède pas un puits de 15 mm.
 Remarques : (Entrée, Séjour, Cuisine, Chambre 1, Chambre 2)

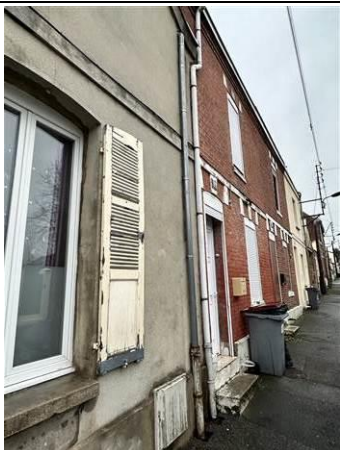
Photo n° PhAss003
Localisation : Eau Pluviales :
Description : Gouttière avant/rue : Rejet
dans caniveau

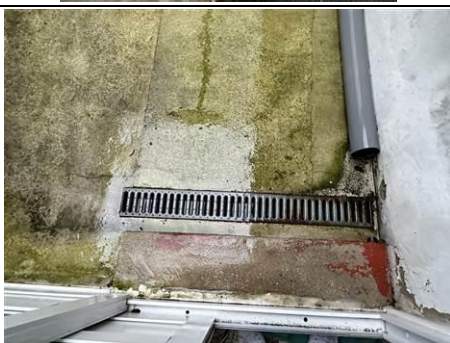
Photo n° PhAss004
Localisation : Eau Pluviales :
Description : Grille : Rejet dans caniveau

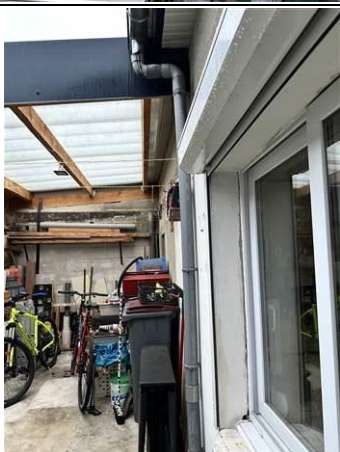
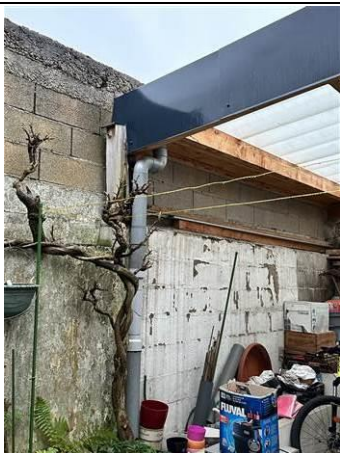
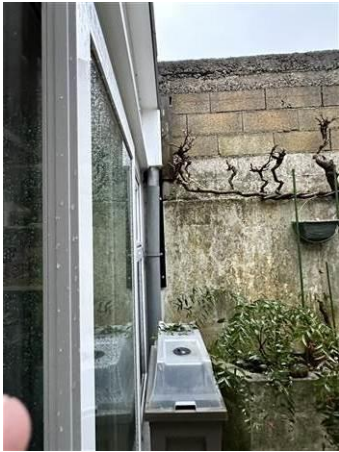
Photo n° PhAss005
Localisation : Eau Pluviales :
Description : Gouttière arrière/rue : Rejet
dans caniveau
