Résumé de l'expertise

Désignation du ou des bâtiments
<p><i>Localisation du ou des bâtiments :</i> Adresse : 5 rue du cardinal salière apt 29 Commune : 02100 ST QUENTIN Section cadastrale BP 01, Parcelle(s) n° 122 Désignation et situation du ou des lot(s) de copropriété : , Lot numéro Non communiqué Périmètre de repérage :</p>

Rapport de mission de repérage des matériaux et produits contenant de l'amiante pour l'établissement du constat établi à l'occasion de la vente d'un immeuble bâti (Listes A et B de l'annexe 13-9 du Code de la Santé publique)

Date du repérage : 22/11/2023

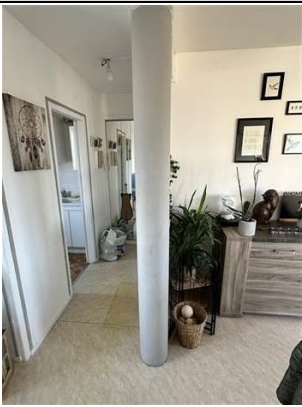
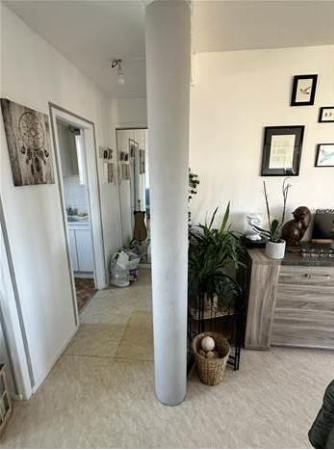
Localisation	Identifiant + Description	Conclusion (justification)	Etat de conservation** et préconisations*	Photo
Séjour	Identifiant: ZPSO-001 Description: Entourages de poteaux (amiante-ciment) Liste selon annexe.13-9 du CSP: B	Présence d'amiante (Sur jugement de l'opérateur)	Matériau non dégradé Résultat EP** Préconisation : Il est recommandé de réaliser une évaluation périodique.

<p>Photo n° PhA001 Localisation : Séjour Ouvrage : 1. Parois verticales intérieures - Murs, Cloisons "en dur" et Poteaux (périphériques et intérieurs) Partie d'ouvrage : Entourages de poteaux (amiante-ciment) Description : Entourages de poteaux (amiante-ciment)</p>

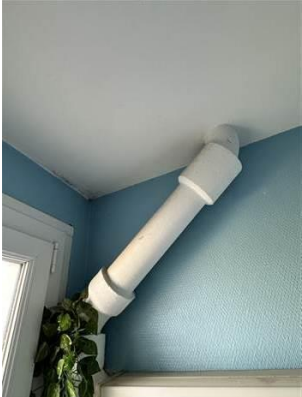
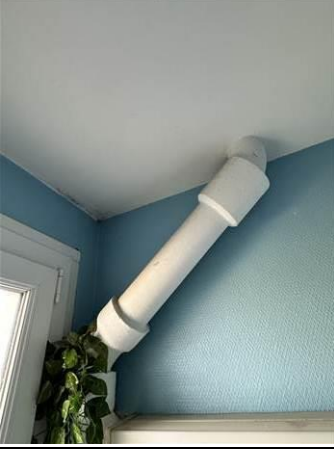
Salle de bain	Identifiant: ZPSO-002 Description: Conduits Liste selon annexe.13-9 du CSP: B	Présence d'amiante (Sur jugement de l'opérateur)	Matériau non dégradé Résultat EP** Préconisation : Il est recommandé de réaliser une évaluation périodique.

<p>Photo n° PhA002 Localisation : Salle de bain Ouvrage : 3. Conduits, canalisations et équipements intérieurs - Conduits de fluides (air, eau, autres fluides) Partie d'ouvrage : Conduits Description : Conduits</p>

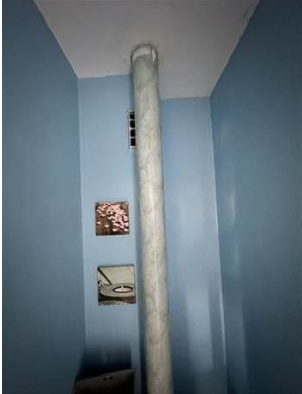
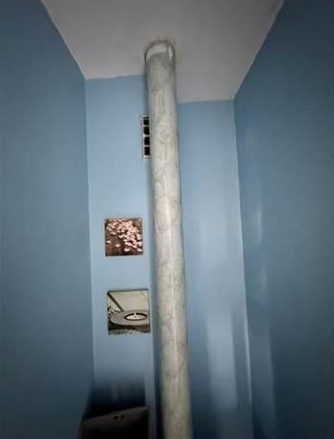
Localisation	Identifiant + Description	Conclusion (justification)	Etat de conservation** et préconisations*	Photo
Wc	<u>Identifiant:</u> ZPSO-003 <u>Description:</u> Conduits <u>Liste selon annexe.13-9 du CSP:</u> B	Présence d'amiante (Sur jugement de l'opérateur)	Matériau non dégradé Résultat EP** Préconisation : Il est recommandé de réaliser une évaluation périodique.

<p>Photo n° PhA003 Localisation : Wc Ouvrage : 3. Conduits, canalisations et équipements intérieurs - Conduits de fluides (air, eau, autres fluides) Partie d'ouvrage : Conduits Description : Conduits</p>

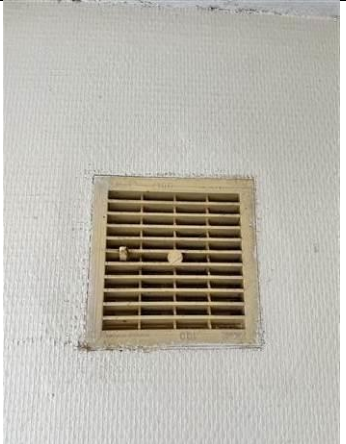
Points de contrôle ⁽³⁾ (selon la norme)	Anomalies observées (A1 ⁽⁴⁾ , A2 ⁽⁵⁾ , DGI ⁽⁶⁾ , 32c ⁽⁷⁾)	Libellé des anomalies et recommandations	Photos
C.14 - 19.8 Ventilation du local – Aménée d'air	A2	Le dispositif de l'aménée d'air du local équipé ou prévu pour un appareil d'utilisation est obturable. (Robinet en attente) Remarques : (Cuisine) Présence d'un grille d'aménée d'air obturable ; Remplacer la grille d'aménée d'air obturable par une grille d'aménée d'air non obturable (Cuisine) Risque(s) constaté(s) : Risque d'intoxication au monoxyde de carbone (CO) causée par une mauvaise combustion

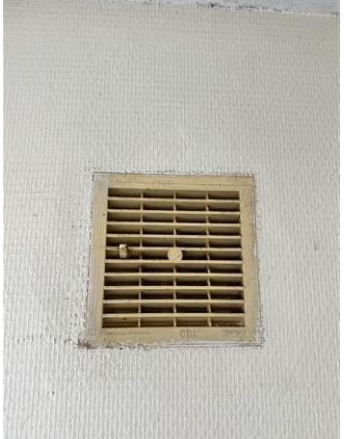
C.15 - 20.1 Ventilation du local – Sortie d'air	A1	Le local équipé ou prévu pour un appareil d'utilisation n'est pas pourvu de sortie d'air. (Robinet en attente) Remarques : (Cuisine) Absence de sortie d'air ; Créer une sortie d'air directe ou indirecte (Cuisine)	
C.14 - 19.8 Ventilation du local – Aménée d'air	A2	Le dispositif de l'aménée d'air du local équipé ou prévu pour un appareil d'utilisation est obturable. (Chauffe-eau Vaillant) Remarques : (Cuisine) Présence d'un grille d'aménée d'air obturable ; Remplacer la grille d'aménée d'air obturable par une grille d'aménée d'air non obturable (Cuisine) Risque(s) constaté(s) : Risque d'intoxication au monoxyde de carbone (CO) causée par une mauvaise combustion

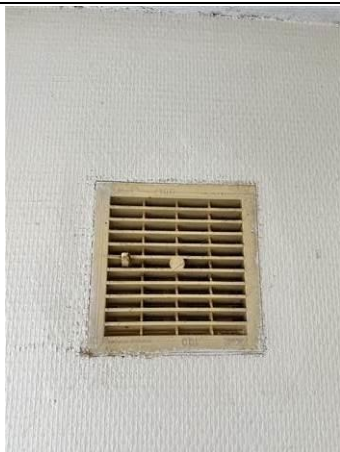
Photo n° PhGaz001
19.8 : le dispositif de l'amenée d'air du local équipé ou prévu pour un appareil d'utilisation est obturable. (Cuisine)
Présence d'un grille d'amenée d'air obturable; Remplacer la grille d'amenée d'air obturable par une grille d'amenée d'air non obturable

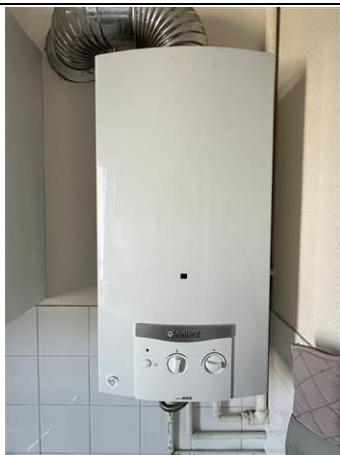
Photo n° PhGaz003
Localisation : Cuisine
Chauffe-eau Vaillant (Type : Raccordé)
Localisation sur croquis : 001

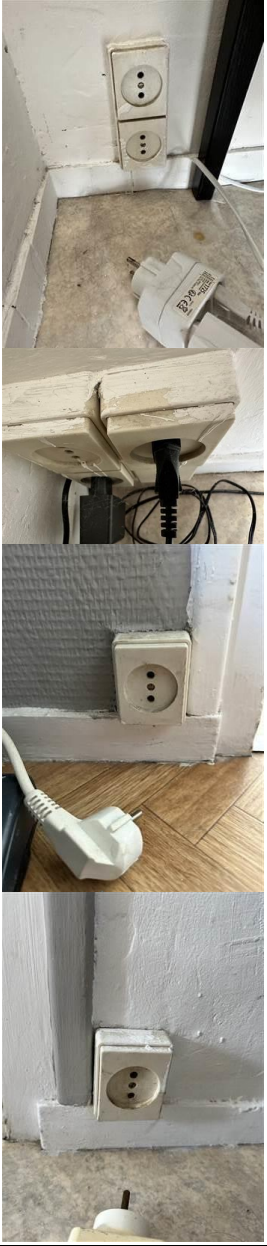
N° Article (1)	Libellé et localisation (*) des anomalies	N° Article (2)	Libellé des mesures compensatoires (3) correctement mises en œuvre	Photos
B3.3.6 a1	<p>Au moins un socle de prise de courant ne comporte pas de broche de terre. Remarques : Absence de conducteurs de protection ; Faire intervenir un électricien qualifié afin d'installer des conducteurs de protection (Séjour, Chambre 1, Chambre 2)</p>

B3.3.6 a2	<p>Au moins un socle de prise de courant comporte une broche de terre non reliée à la terre. Remarques : Absence de conducteurs de protection ; Faire intervenir un électricien qualifié afin d'installer des conducteurs de protection (Séjour, Chambre 1, Chambre 2)</p>

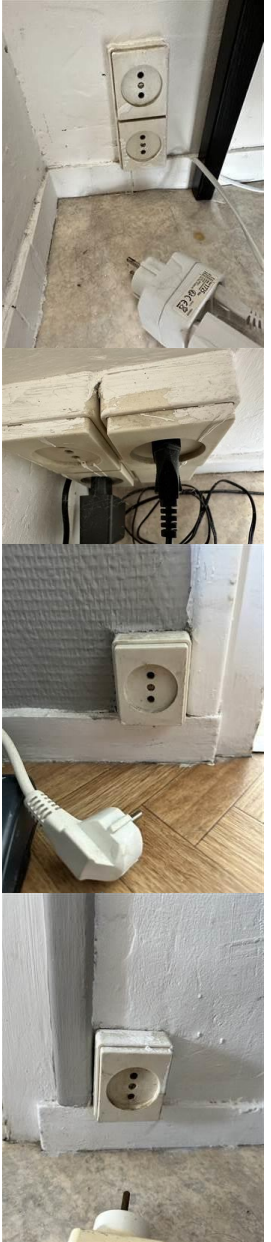
N° Article (1)	Libellé et localisation (*) des anomalies	N° Article (2)	Libellé des mesures compensatoires (3) correctement mises en œuvre	Photos
B8.3 a	<p>L'installation comporte au moins un matériel électrique vétuste. Remarques : Présence de matériel électrique vétuste (douilles, interrupteurs, socles de prise...) ; Faire intervenir un électricien qualifié afin de remplacer les matériels électriques vétustes (Séjour, Chambre 1, Chambre 2)</p>

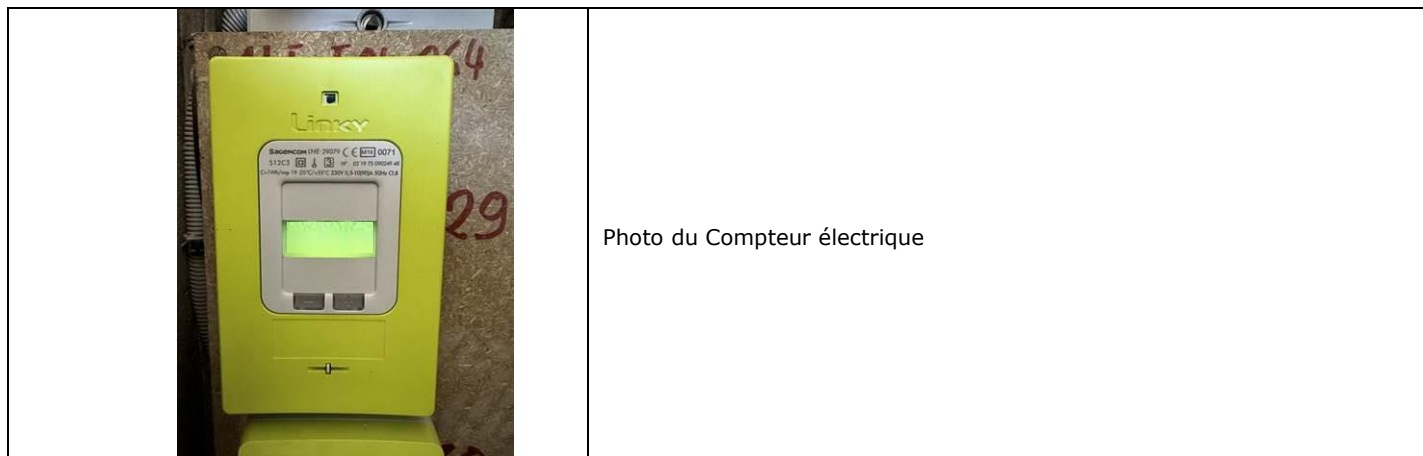
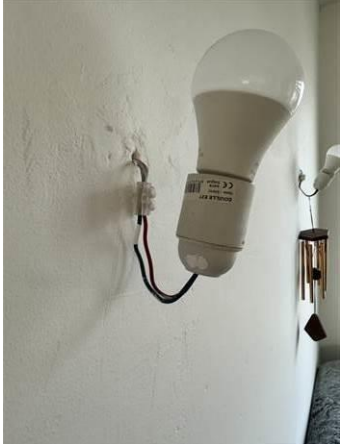
<p>Photo PhEle001 Libellé de l'anomalie : B7.3 d L'installation électrique comporte au moins une connexion avec une partie active nue sous tension accessible. Remarques : Présence de connexion de matériel électrique présentant des parties actives nues sous tension ; Faire intervenir un électricien qualifié afin de remplacer les matériels présentant des parties actives nues sous tension (Entrée, Cuisine, Séjour, Couloir)</p>
 	<p>Photo PhEle001 Libellé de l'anomalie : B7.3 d L'installation électrique comporte au moins une connexion avec une partie active nue sous tension accessible. Remarques : Présence de connexion de matériel électrique présentant des parties actives nues sous tension ; Faire intervenir un électricien qualifié afin de remplacer les matériels présentant des parties actives nues sous tension (Entrée, Cuisine, Séjour, Couloir)</p>

<p>Photo PhEle001 Libellé de l'anomalie : B7.3 d L'installation électrique comporte au moins une connexion avec une partie active nue sous tension accessible. Remarques : Présence de connexion de matériel électrique présentant des parties actives nues sous tension ; Faire intervenir un électricien qualifié afin de remplacer les matériels présentant des parties actives nues sous tension (Entrée, Cuisine, Séjour, Couloir)</p>

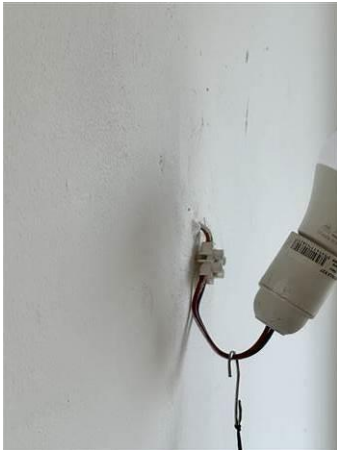
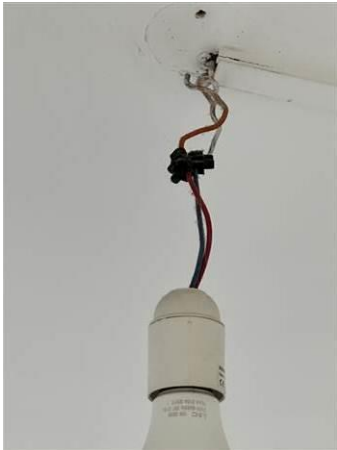
Photo PhEle002

Libellé de l'anomalie : B7.3 e L'installation électrique comporte au moins un dispositif de protection avec une partie active nue sous tension accessible.

Remarques : Présence de dispositif de protection de matériel électrique présentant des parties actives nues sous tension ; Faire intervenir un électricien qualifié afin de remplacer les matériels présentant des parties actives nues sous tension (Entrée, Cuisine, Séjour, Couloir)

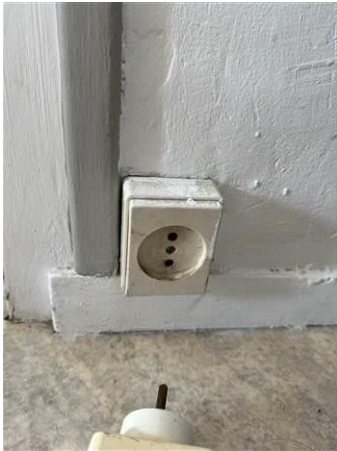
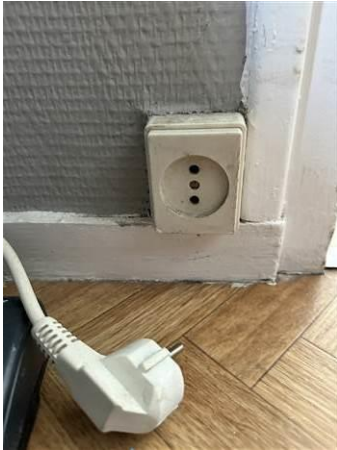
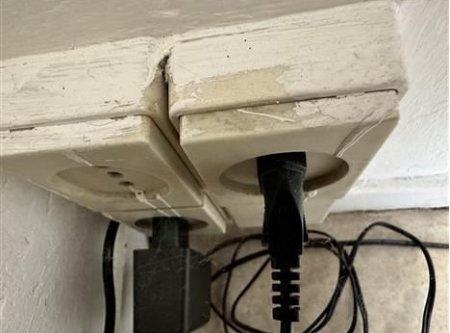
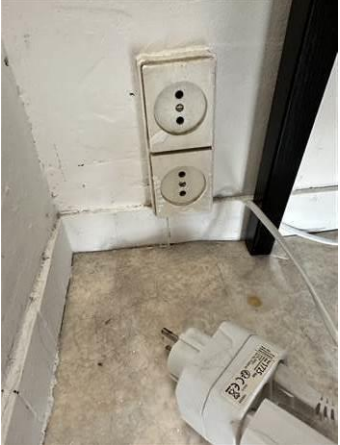
Photo PhEle003

Libellé de l'anomalie : B8.3 a L'installation comporte au moins un matériel électrique vétuste.

Remarques : Présence de matériel électrique vétuste (douilles, interrupteurs, socles de prise...) ; Faire intervenir un électricien qualifié afin de remplacer les matériels électriques vétustes (Séjour, Chambre 1, Chambre 2)

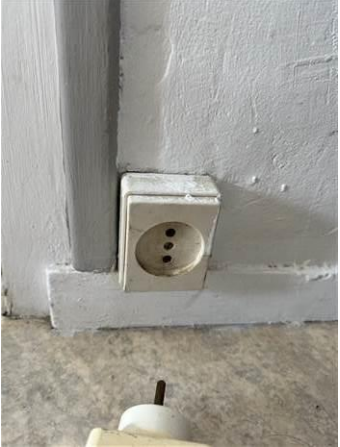
<p>Photo PhEle004 Libellé de l'anomalie : B3.3.6 a1 Au moins un socle de prise de courant ne comporte pas de broche de terre. Remarques : Absence de conducteurs de protection ; Faire intervenir un électricien qualifié afin d'installer des conducteurs de protection (Séjour, Chambre 1, Chambre 2)</p>

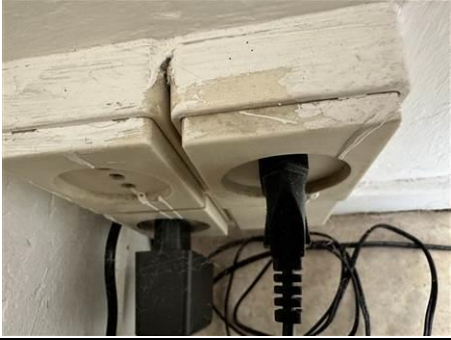
<p>Photo PhEle005 Libellé de l'information complémentaire : B11 b2 Au moins un socle de prise de courant n'est pas de type à obturateur Remarques : Présence de socles de prises non équipés d'obturateur ; Faire intervenir un électricien qualifié afin de remplacer les socles de prises non équipés d'obturateur par des socles de prises à obturateur (Séjour, Chambre 1, Chambre 2)</p>

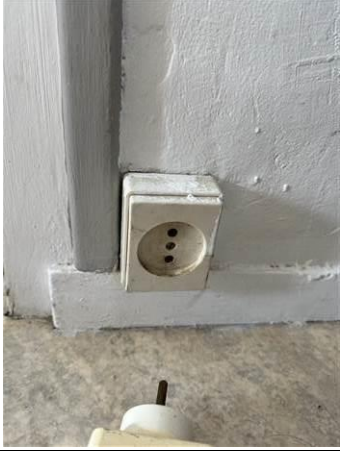
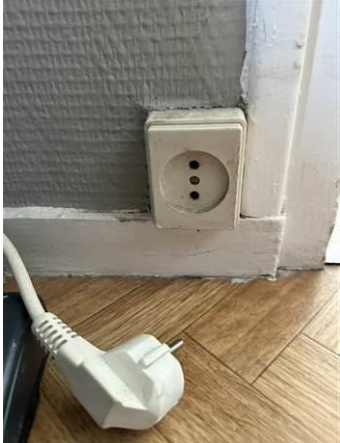
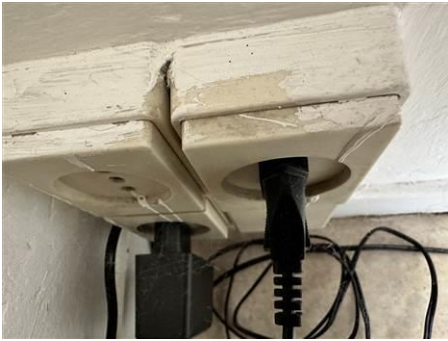
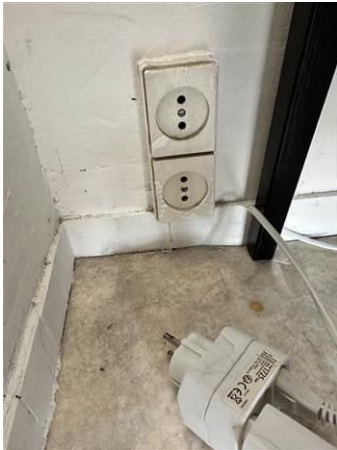
Photo PhEle006

Libellé de l'information complémentaire : B11 c2 Au moins un socle de prise de courant ne possède pas un puits de 15 mm.

Remarques : (Séjour, Chambre 1, Chambre 2) (Séjour, Chambre 1, Chambre 2)

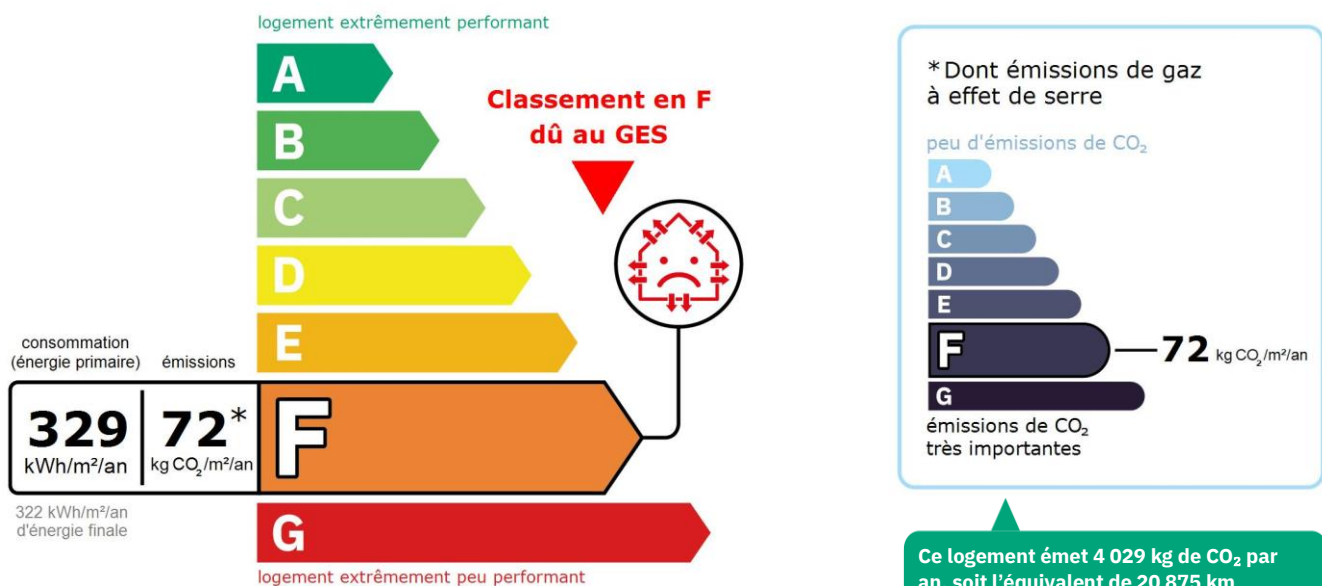
Performance énergétique et climatique

Le niveau de consommation énergétique dépend de l'isolation du logement et de la performance des équipements. Pour l'améliorer, voir pages 4 à 6

Ce logement émet **4 029 kg de CO₂ par an**, soit l'équivalent de **20 875 km parcourus en voiture**.
Le niveau d'émissions dépend principalement des types d'énergies utilisées (bois, électricité, gaz, fioul, etc.)
