Dossier Technique Immobilier

Numéro de dossier : DDT/IMO/0063
Date du repérage : 17/02/2024

Adresse :.....**8 route d'Evreux**

Commune :.....**27320 LA MADELEINE DE
NONANCOURT (France)
Section cadastrale 000 AV, Parcelle(s)
n° 271**

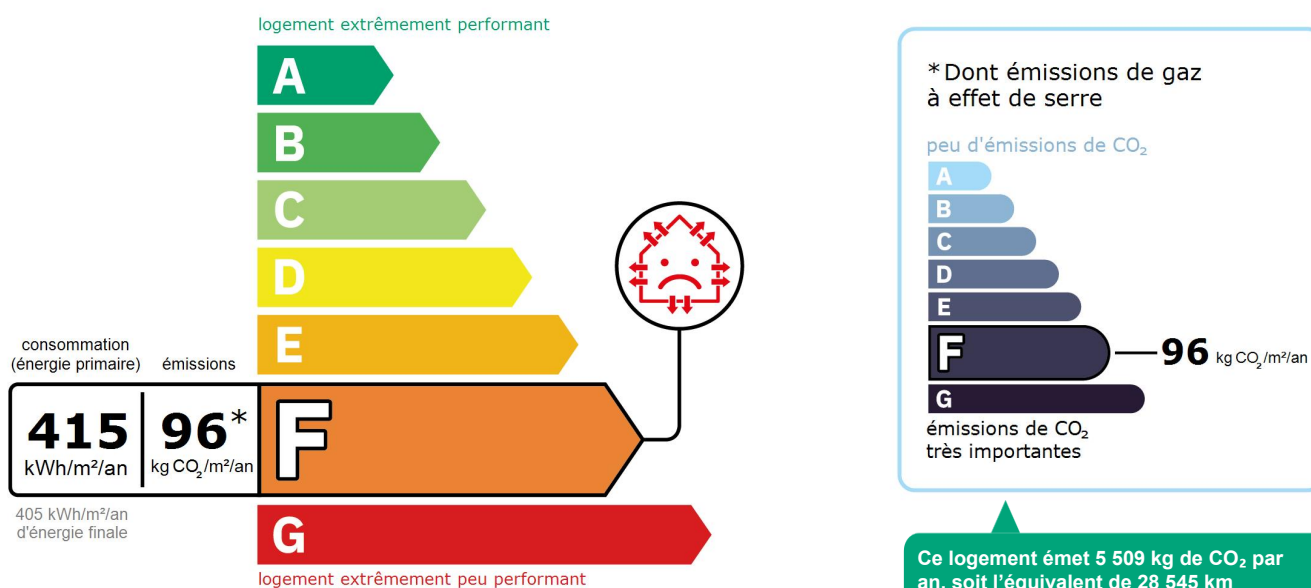
Performance énergétique et climatique

Le niveau de consommation énergétique dépend de l'isolation du logement et de la performance des équipements. Pour l'améliorer, voir pages 4 à 6

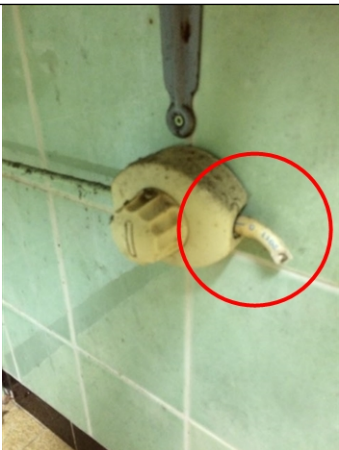
Points de contrôle ⁽³⁾ (selon la norme)	Anomalies observées (A1 ⁽⁴⁾ , A2 ⁽⁵⁾ , DGI ⁽⁶⁾ , 32c ⁽⁷⁾)	Libellé des anomalies et recommandations	Photos
C.3 - 6c Installation intérieure - Étanchéité apparente	DGI	Au moins un défaut d'étanchéité a été observé (odeur de gaz, fuite sur raccord, ...). Remarques : (Cuisine) Risque(s) constaté(s) : Fuite de gaz au niveau d'un tuyau, d'un accessoire ou d'un assemblage défectueux

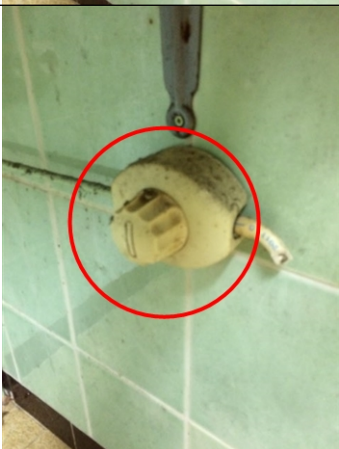
C.4 - 7a3 Organe de coupure	A1	Au moins un organe de coupure n'est pas marqué du logo d'une marque reconnue. Remarques : (Cuisine)

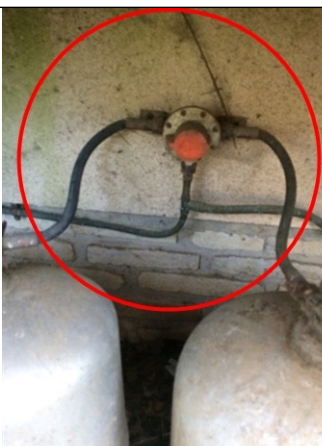
Points de contrôle ⁽³⁾ (selon la norme)	Anomalies observées (A1 ⁽⁴⁾ , A2 ⁽⁵⁾ , DGI ⁽⁶⁾ , 32c ⁽⁷⁾)	Libellé des anomalies et recommandations	Photos
C.6 - 7d4 Lyres GPL	A1	La date limite d'utilisation de la lyre GPL en caoutchouc armé n'est pas lisible ou est dépassée. Remarques : (Extérieur)

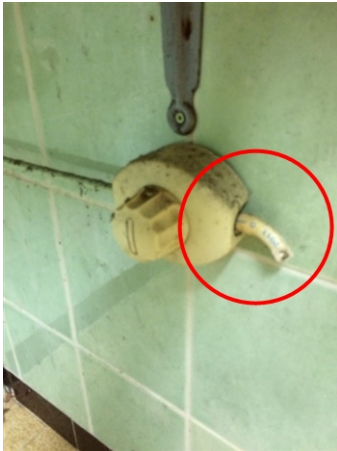
Photo n° PhGaz001
6c : au moins un défaut d'étanchéité a été observé (odeur de gaz, fuite sur raccord, ...).

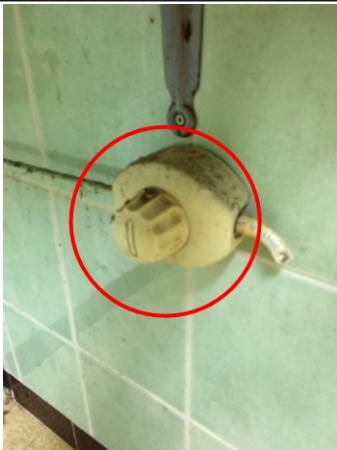
Photo n° PhGaz002
7a3 : au moins un organe de coupure n'est pas marqué du logo d'une marque reconnue.

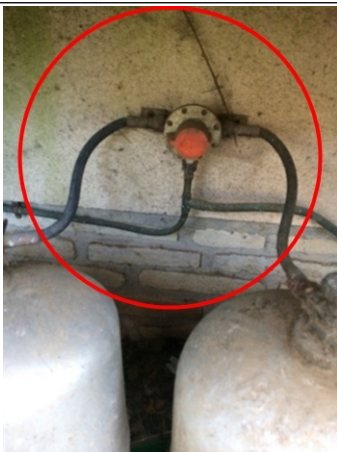
Photo n° PhGaz003
7d4 : la date limite d'utilisation de la lyre GPL en caoutchouc armé n'est pas lisible ou est dépassée.

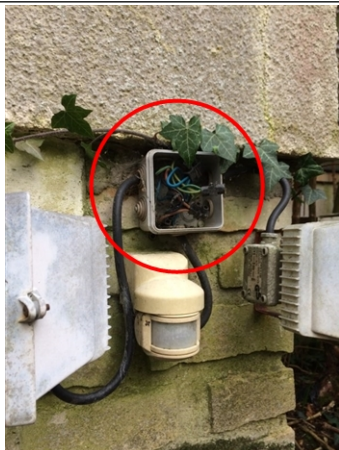
Photo PhEle001
 Libellé de l'anomalie : B7.3 d L'installation électrique comporte au moins une connexion avec une partie active nue sous tension accessible.
 Remarques : Présence de connexion de matériel électrique présentant des parties actives nues sous tension ; Faire intervenir un électricien qualifié afin de remplacer les matériels présentant des parties actives nues sous tension

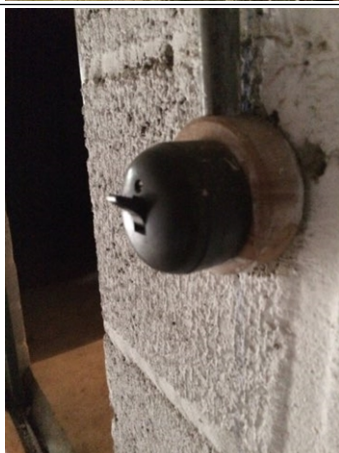
Photo PhEle002
 Libellé de l'anomalie : B8.3 a L'installation comporte au moins un matériel électrique vétuste.
 Remarques : Présence de matériel électrique vétuste (douilles, interrupteurs, socles de prise...) ; Faire intervenir un électricien qualifié afin de remplacer les matériels électriques vétustes

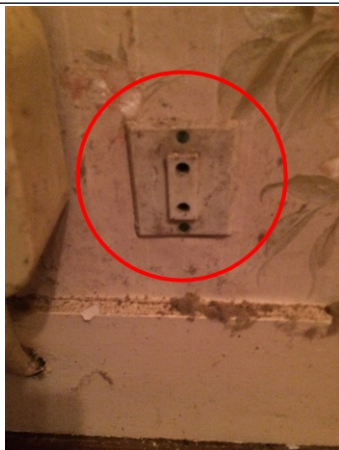
Photo PhEle003
 Libellé du point de contrôle : B3.3.6 a1 Au moins un socle de prise de courant ne comporte pas de broche de terre.

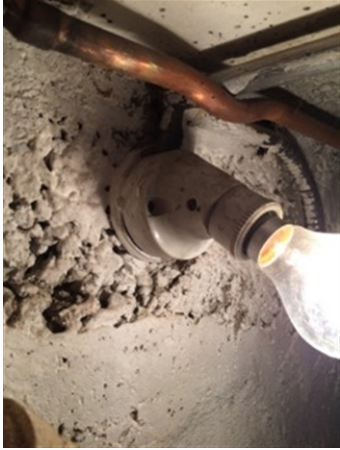
<p>Photo PhEle004 Libellé du point de contrôle : B3.3.6 a3 Au moins un circuit (n'alimentant pas des socles de prises de courant) n'est pas relié à la terre.</p>

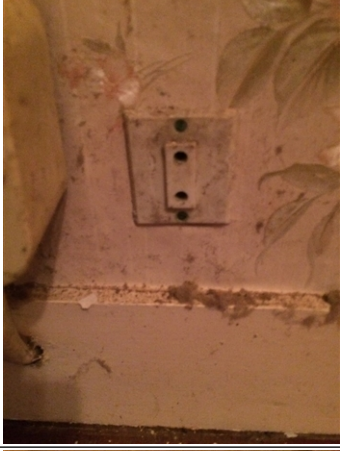
<p>Photo PhEle005 Libellé de l'information complémentaire : B11 b2 Au moins un socle de prise de courant n'est pas de type à obturateur Remarques : Présence de socles de prises non équipés d'obturateur ; Faire intervenir un électricien qualifié afin de remplacer les socles de prises non équipés d'obturateur par des socles de prises à obturateur</p>

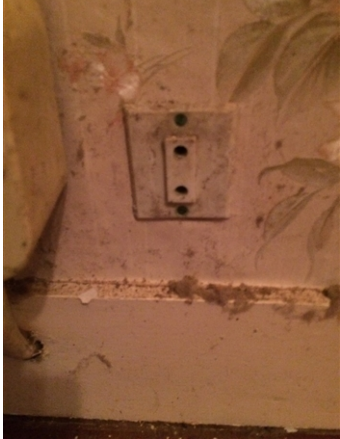
<p>Photo PhEle006 Libellé de l'information complémentaire : B11 c2 Au moins un socle de prise de courant ne possède pas un puits de 15 mm.</p>
