Dossier de Diagnostics Techniques

Réf. : 23-137783-CHARBONNEL

Appartement T3

10 rue Paul Doumer

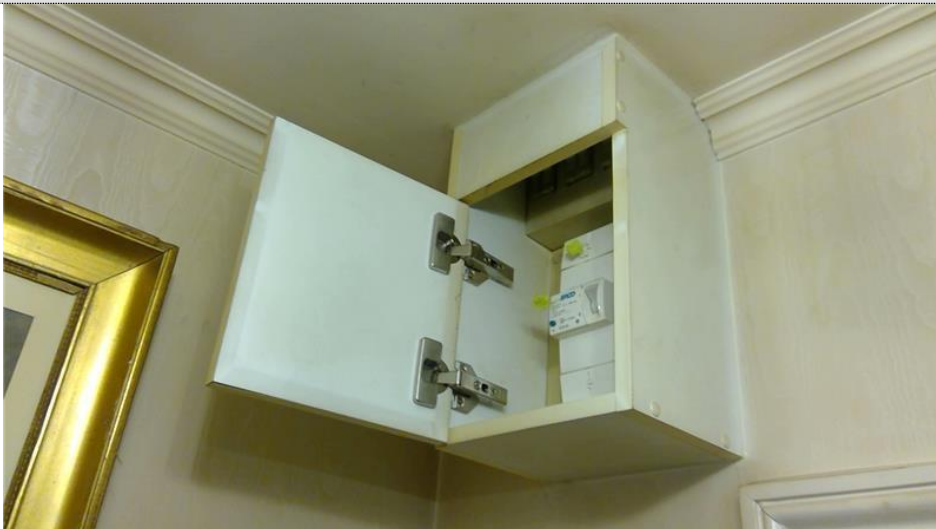
Point de contrôle N° B.1.3 g)

Le dispositif assurant la COUPURE D'URGENCE est placé à plus de 1,80 m du sol fini et n'est pas accessible au moyen de marches ou d'une estrade.

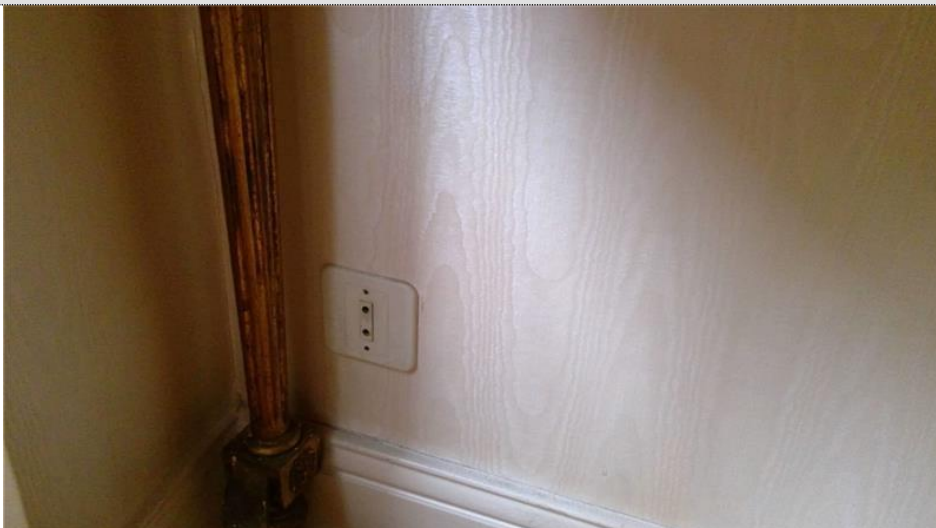
Point de contrôle N° B.3.3.6 a1)

Au moins un socle de prise de courant ne comporte pas de broche de terre.

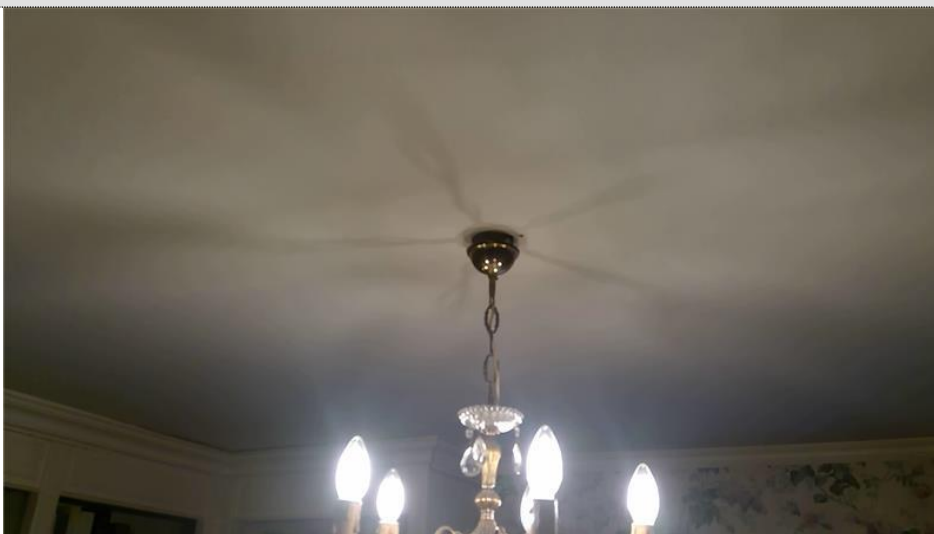
Point de contrôle N° B.3.3.6 a3)

Description : Au moins un CIRCUIT (n'alimentant pas des socles de prises de courant) n'est pas relié à la terre.

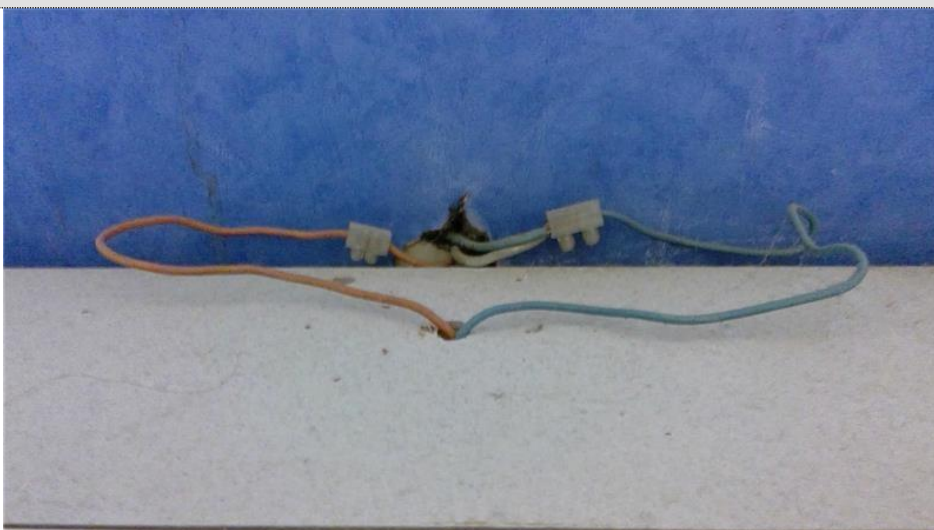
Point de contrôle N° B.6.3.1 a)

Description : Local contenant une baignoire ou une douche : l'installation électrique ne répond pas aux prescriptions particulières appliquées à ce local (adéquation entre l'emplacement où est installé le MATERIEL ELECTRIQUE et les caractéristiques de ce dernier – respect des règles de protection contre les chocs électriques liées aux zones).

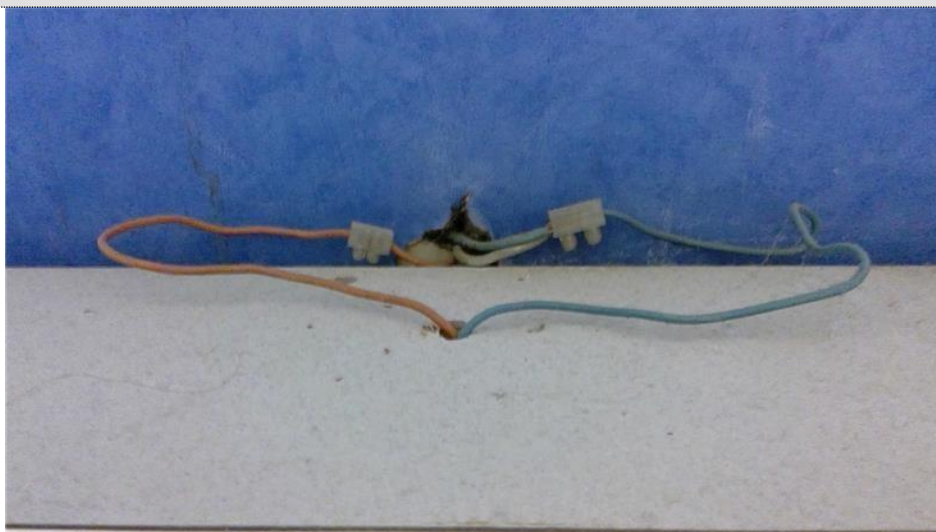
Point de contrôle N° B.7.3 a)

L'ENVELOPPE d'au moins un matériel est manquante ou détériorée.
