## DOSSIER DE DIAGNOSTICS TECHNIQUES

Référence : ASET 74263 16.01.23

Appartement 607  
Résidence Champetier - 6 boulevard Champetier  
de Ribes  
64000 PAU

**RAPPORT N° ASET 74263 16.01.23**

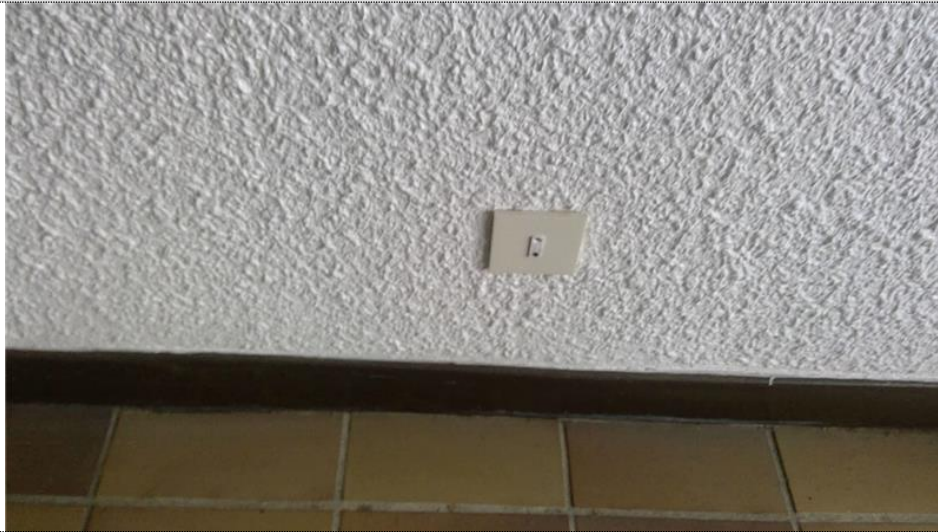
### Point de contrôle N° B.3.3.6 a1)

Description : Au moins un socle de prise de courant ne comporte pas de broche de terre.

Observation(s) , Des socles de prises de courant ne comportent pas une broche reliée à la terre.  
Un dispositif différentiel 30 mA a été mis en place à titre de mesure compensatoire.

Localisation : Séjour, Chambre n°1, Chambre n°2, Chambre n°3, Chambre n°4

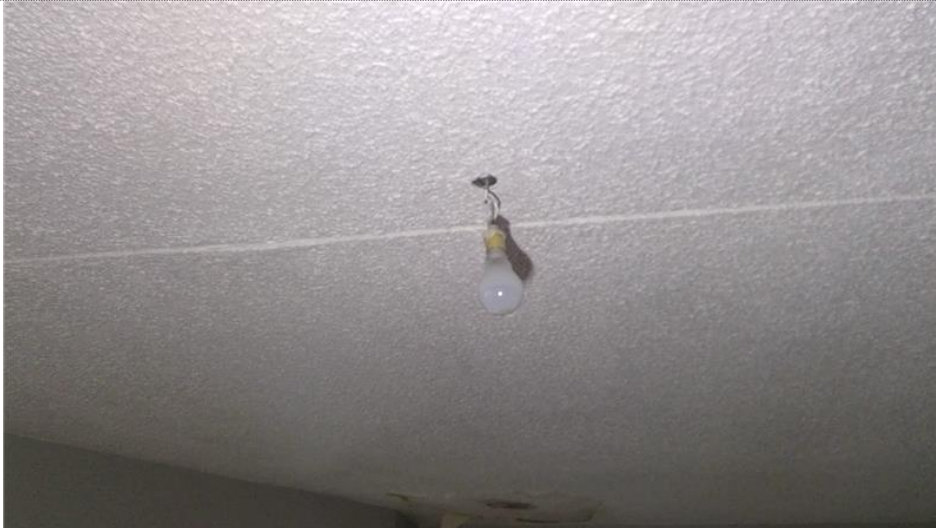
**Point de contrôle N° B.8.3 a)**

Description : L'installation comporte au moins un MATERIEL ELECTRIQUE vétuste.

Observation(s) Douille métallique simple sans contact de mise à la terre.

Localisation : Séjour, Cuisine

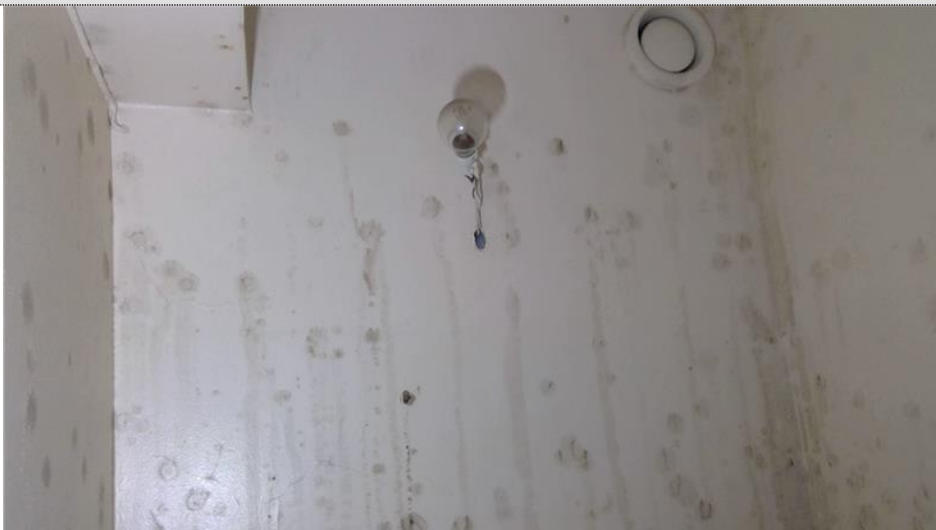
**Point de contrôle N° B.8.3 b)**

Description : L'installation comporte au moins un MATERIEL ELECTRIQUE inadapté à l'usage.

Localisation : WC

Observation(s) Procéder au remplacement du matériel inadapté à l'usage auquel il est destiné (douilles de chantier)

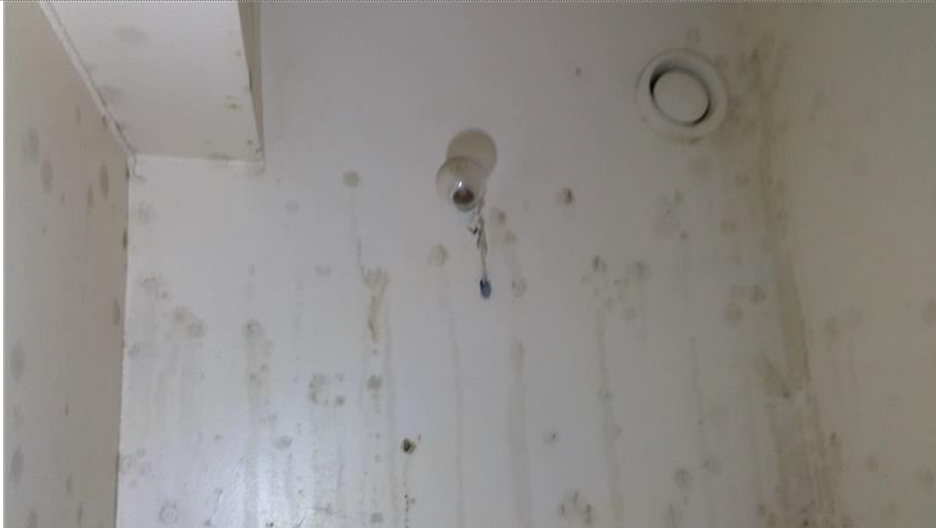
Point de contrôle N° B.8.3 e)

<u>Description :</u>	Au moins un CONDUCTEUR isolé n'est pas placé sur toute sa longueur dans un conduit, une goulotte, une plinthe ou une huisserie, en matière isolante ou métallique, jusqu'à sa pénétration dans le MATERIEL ELECTRIQUE qu'il alimente.
<u>Observation(s)</u>	Les conducteurs doivent être isolés mécaniquement par un conduit, une goulotte ou une plinthe jusqu'à leur entrée dans la pénétration dans l'appareil électrique.
<u>Localisation :</u>	WC

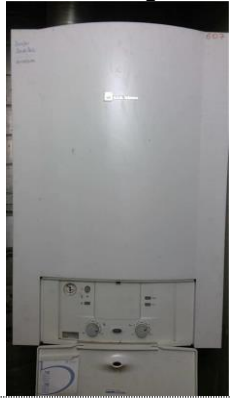
Appareils raccordés et CENR <sup>(4)</sup>		Observations					
Genre (1)	Type (2)	Débit calorifique (L/min)		Taux de CO (ppm)			Anomalie
Marque	Puissance (kW)	Théorique	Mesuré	CENR ou A.R. sans D.E.M (3)	D.E.M à l'arrêt (3)	D.E.M en marche (3)	Motif de l'absence ou de l'impossibilité de contrôle pour chaque appareil concerné
Modèle	Localisation						
<b>Chauffage</b>

<b>Raccordé</b>						
E.L.M.LEBLANC							Installation non alimentée en gaz et électricité: les tests d'étanchéité, de mesure de débit et de CO n'ont pu être réalisés.
EGALIS BALLON	Parties communes
