Etat de l'Installation Intérieure d'Electricité

Numéro de dossier : 24_00590_SOMOS
Date du repérage : 11/12/2024
Heure d'arrivée : 14 h 00
Durée du repérage : 03 h 05

Type d'immeuble : **Maison individuelle**
Adresse : **23 Rue michel Montaigne**
Commune : **33140 VILLENAVE D ORNON**
Département : **Gironde**
Référence cadastrale : , identifiant fiscal : **N/A**
Désignation et situation du ou des lot(s) de copropriété :

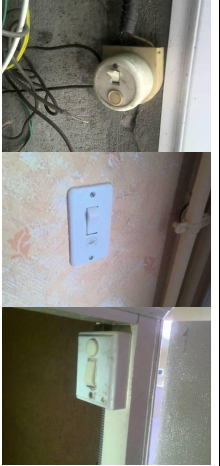
Domaines	Anomalies	Photo
<p>3. Dispositif de protection contre les surintensités adapté à la section des conducteurs, sur chaque circuit</p>	<p>Au moins un circuit n'est pas protégé, à son origine, contre les surcharges et les courts-circuits. Remarques : Le tableau électrique est manifestement non démontable : son capot, s'il est déposé, risque de ne plus pouvoir être remonté sans dommage.</p> <p>Le type d'au moins un fusible ou un disjoncteur n'est plus autorisé (fusible à tabatière, à broches rechargeables, coupe-circuit à fusible de type industriel, disjoncteur réglable en courant protégeant des circuits terminaux). Remarques : Présence de fusible(s) non autorisés ; Faire intervenir un électricien qualifié afin de remplacer le(s) fusible(s) par des protections autorisées (Rez de chaussée - Cuisine)</p> <p>Plusieurs circuits disposent d'un conducteur neutre commun dont les conducteurs ne sont pas correctement protégés contre les surintensités. Remarques : Le tableau électrique est manifestement non démontable : son capot, s'il est déposé, risque de ne plus pouvoir être remonté sans dommage.</p>

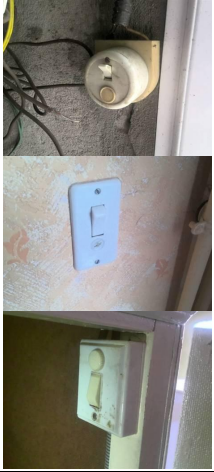
Domaines	Anomalies	Photo
6. Matériels électriques vétustes, inadaptés à l'usage	L'installation comporte au moins un matériel électrique vétuste. Remarques : Présence de matériel électrique vétuste (douilles, interrupteurs, socles de prise...) ; Faire intervenir un électricien qualifié afin de remplacer les matériels électriques vétustes (Rez de chaussée - Placard, Rez de chaussée - Entrée, Rez de chaussée - Cuisine, Rez de chaussée - WC, Rez de chaussée - Séjour, Garage - Garage)

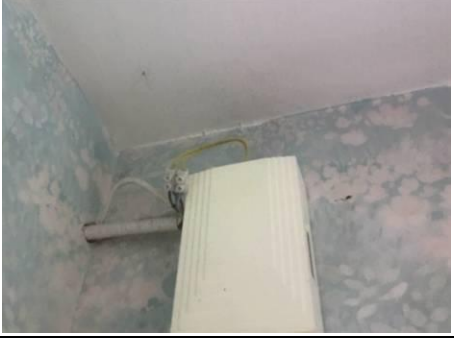
<p>Photo PhEle001 Libellé de l'anomalie : B7.3 d L'installation électrique comporte au moins une connexion avec une partie active nue sous tension accessible. Remarques : Présence de connexion de matériel électrique présentant des parties actives nues sous tension ; Faire intervenir un électricien qualifié afin de remplacer les matériels présentant des parties actives nues sous tension (Rez de chaussée - WC)</p>

<p>5. Matériels électriques présentant des risques de contacts directs avec des éléments sous tension - Protection mécanique des conducteurs</p>	<p>L'installation électrique comporte au moins une connexion avec une partie active nue sous tension accessible. Remarques : Présence de connexion de matériel électrique présentant des parties actives nues sous tension ; Faire intervenir un électricien qualifié afin de remplacer les matériels présentant des parties actives nues sous tension (Rez de chaussée - WC)</p>

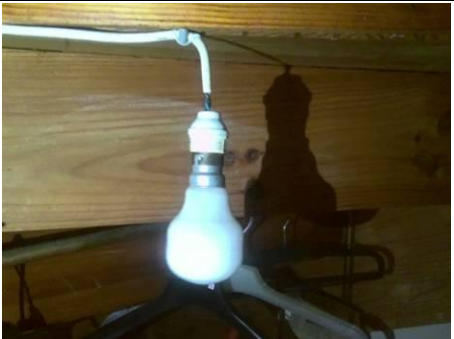
<p>Photo PhEle002 Libellé de l'anomalie : B8.3 b L'installation comporte au moins un matériel électrique inadapté à l'usage. Remarques : Présence de matériel électrique inadapté à l'usage ; Faire intervenir un électricien qualifié afin de remplacer les matériels inadaptés par du matériel autorisé (Rez de chaussée - Placard)</p>

L'installation comporte au moins un matériel électrique inadapté à l'usage. Remarques : Présence de matériel électrique inadapté à l'usage ; Faire intervenir un électricien qualifié afin de remplacer les matériels inadaptés par du matériel autorisé (Rez de chaussée - Placard)

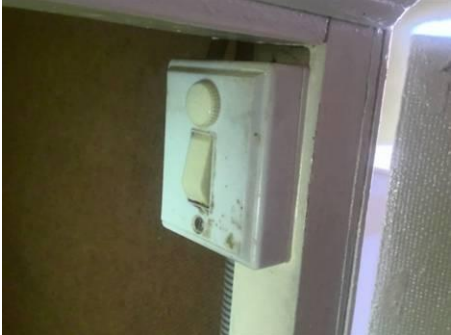
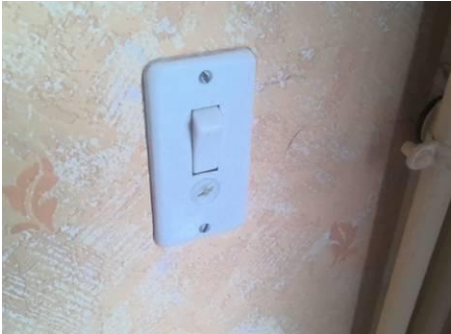
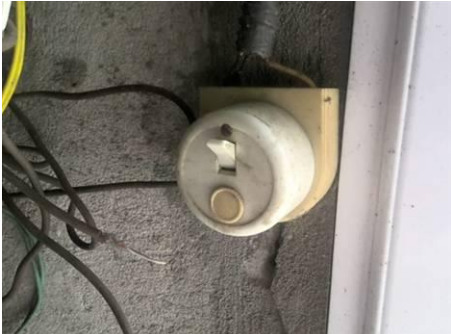
<p>Photo PhEle003 Libellé de l'anomalie : B8.3 a L'installation comporte au moins un matériel électrique vétuste. Remarques : Présence de matériel électrique vétuste (douilles, interrupteurs, socles de prise...) ; Faire intervenir un électricien qualifié afin de remplacer les matériels électriques vétustes (Rez de chaussée - Placard, Rez de chaussée - Entrée, Rez de chaussée - Cuisine, Rez de chaussée - WC, Rez de chaussée - Séjour, Garage - Garage)</p>

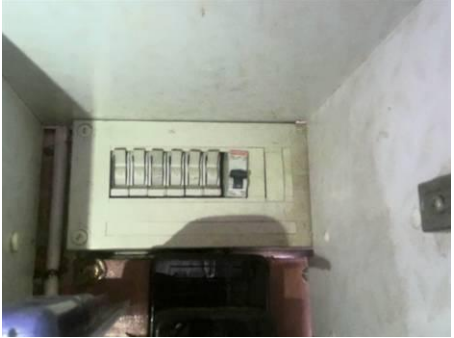
<p>Photo PhEle009 Libellé de l'anomalie : B4.3 b Le type d'au moins un fusible ou un disjoncteur n'est plus autorisé (fusible à tabatière, à broches rechargeables, coupe-circuit à fusible de type industriel, disjoncteur réglable en courant protégeant des circuits terminaux). Remarques : Présence de fusible(s) non autorisés ; Faire intervenir un électricien qualifié afin de remplacer le(s) fusible(s) par des protections autorisées (Rez de chaussée - Cuisine)</p>

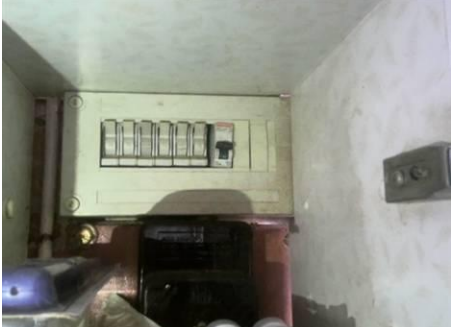
<p>Photo PhEle010 Libellé de l'anomalie : B4.3 c Plusieurs circuits disposent d'un conducteur neutre commun dont les conducteurs ne sont pas correctement protégés contre les surintensités. Remarques : Le tableau électrique est manifestement non démontable : son capot, s'il est déposé, risque de ne plus pouvoir être remonté sans dommage.</p>
