Synthèse Dossier de Diagnostic Technique

Rapport Amiante	4
Procès-verbal d'analyse	17
Éléments de repérage	19
Certificat de compétences du dossier	22
Attestation d'assurance du dossier	23
Conditions particulières DDT	24
Attestation sur l'honneur DDT	25

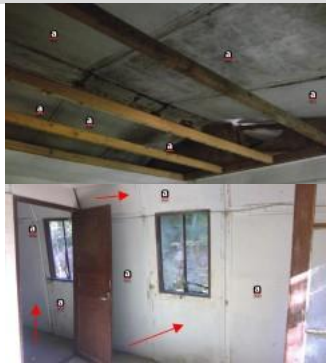
12. Liste et localisation des matériaux et produits repérés de la liste B

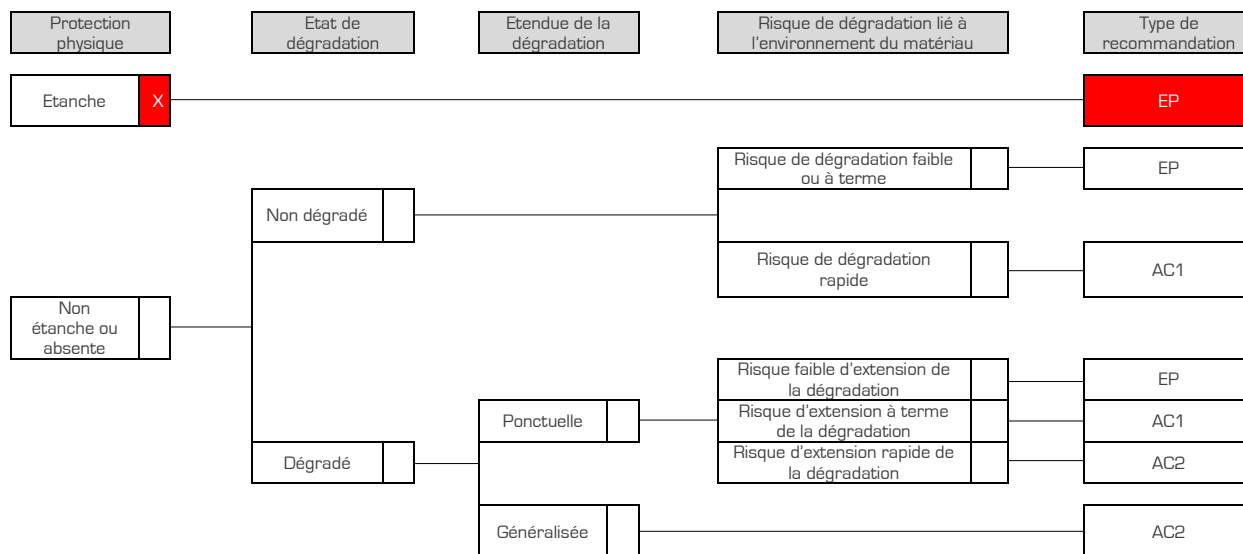
19. Evaluation des états de conservation

Rez de chaussée - Piece 1 : Panneau de cloison

Pour réaliser son évaluation, l'opérateur de repérage s'est appuyé sur les critères et la grille d'évaluation définis en annexe I de l'arrêté du 12 décembre 2012. Sur la base de l'évaluation de l'état de conservation et du risque de dégradation des produits et matériaux contenant de l'amiante, l'opérateur de repérage émet **des recommandations de gestion** adaptées au besoin de protection des personnes :

Faire réaliser une « **évaluation périodique** », car le type de matériau ou produit concerné contenant de l'amiante, la nature et l'étendue des dégradations qu'il présente et l'évaluation du risque de dégradation ne conduisent pas à conclure à la nécessité d'une action de protection immédiate sur le matériau ou produit. Cette évaluation périodique consiste à :

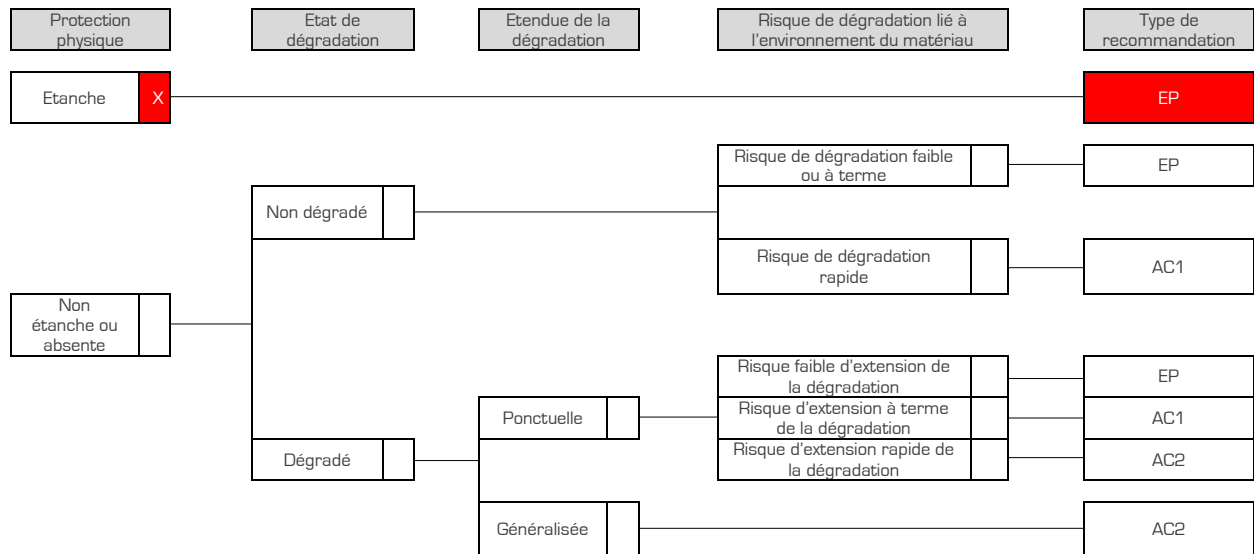
Conclusion	Evaluation périodique
N° de dossier	DIA-LEV05-2510-092
Date de l'évaluation	17/10/2025
Bâtiment	Sans objet
Local ou zone homogène	Rez de chaussée - Piece 1, zone homogène numéro 1
Destination déclarée du local	Habitation

Rez de chaussée - Piece 2 : Enduit projeté
