Dossier Technique Immobilier

Numéro de dossier : 250402-GGA-COMMUNE DE PESSAC

Adresse : **3 Avenue Georges Pelletier**

Commune : **33600 PESSAC**

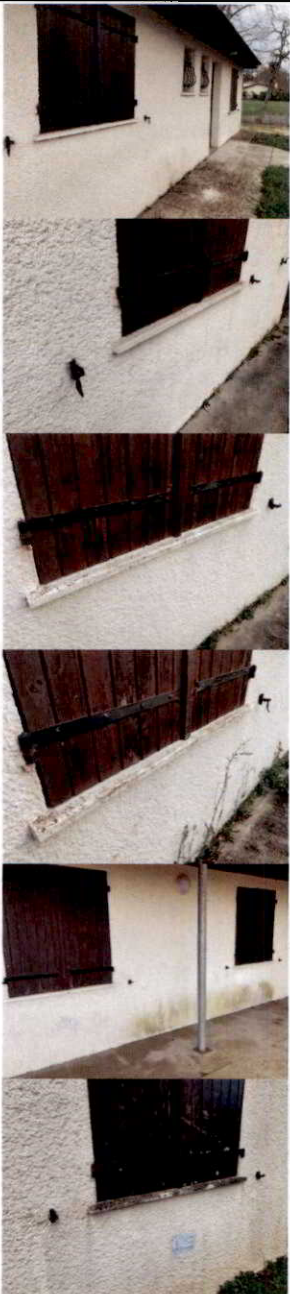
Localisation	Identifiant + Description	Conclusion (justification)	Etat de conservation** et préconisations*	Photo
Maison - Façades	<p><u>Identifiant:</u> M001 <u>Description:</u> Eléments fibres-ciment <u>Composant de la construction:</u> Appuis de fenêtres <u>Partie à sonder:</u> Eléments fibres-ciment <u>Liste selon annexe.13-9 du CSP:</u> B</p>	Présence d'amiante (sur jugement de l'opérateur)	<p>Matériau non dégradé</p> <p>Résultat EP**</p> <p>Préconisation : Il est recommandé de réaliser une évaluation périodique.</p>

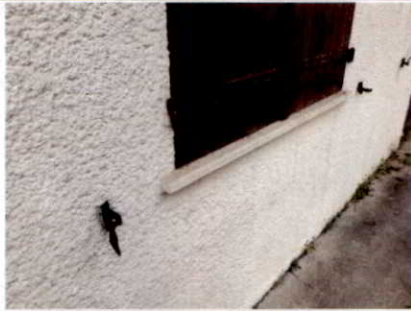
Photo n° PhA001
Localisation : Maison - Façades
Ouvrage : Appuis de fenêtres
Partie d'ouvrage : Eléments fibres-ciment
Description : Eléments fibres-ciment

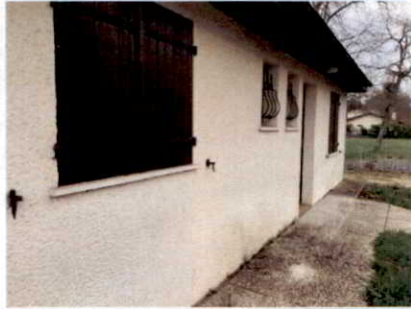
Photo n° PhA001
Localisation : Maison - Façades
Ouvrage : Appuis de fenêtres
Partie d'ouvrage : Eléments fibres-ciment
Description : Eléments fibres-ciment

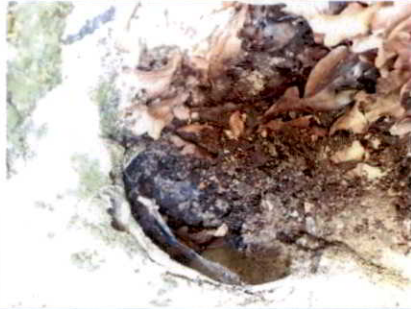
Photo n° PhA002
Localisation : Extérieur - Jardin
Ouvrage : Conduits du réseau d'assainissement
Partie d'ouvrage : Conduits du réseau d'assainissement
Description : Conduits du réseau d'assainissement

Extérieur - Jardin	<p><u>Identifiant:</u> M002 <u>Description:</u> Conduits du réseau d'assainissement <u>Composant de la construction:</u> Conduits du réseau d'assainissement <u>Partie à sonder:</u> Conduits du réseau d'assainissement <u>Liste selon annexe.13-9 du CSP:</u> B</p>	Présence d'amiante (sur jugement de l'opérateur)	<p>Matériau dégradé (étendue ponctuelle)</p> <p>Résultat EP**</p> <p>Préconisation : Il est recommandé de réaliser une évaluation périodique.</p>

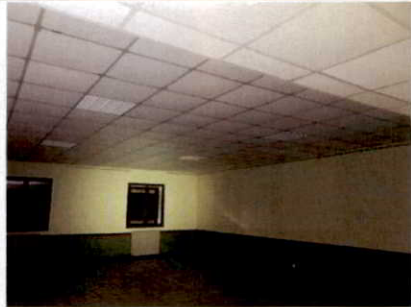
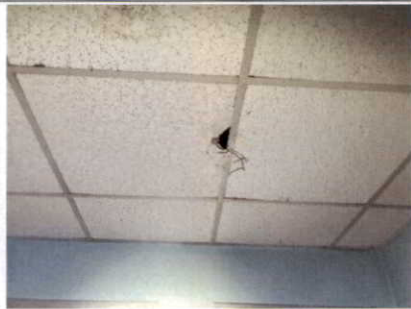
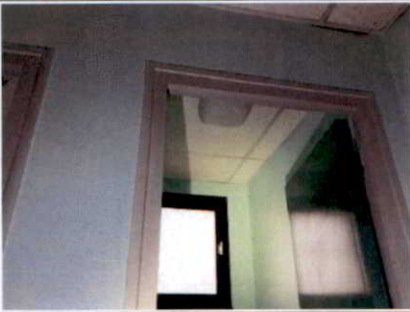
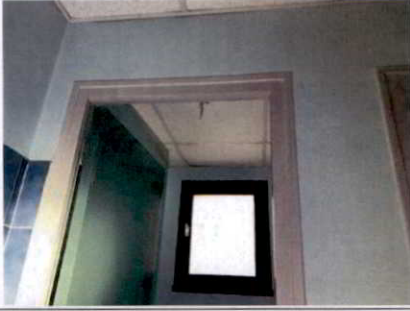
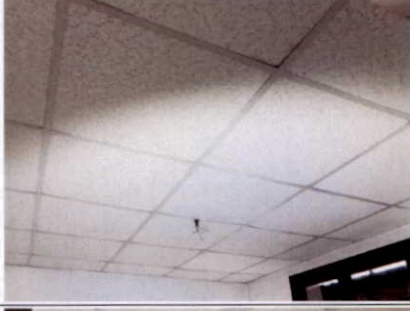
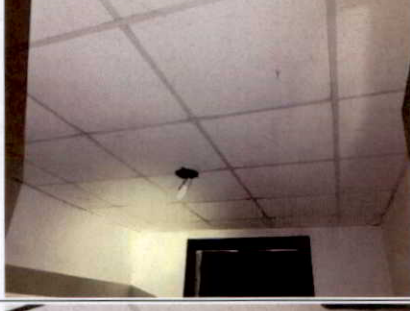
Photo n° PhA003
Localisation : Maison - Entrée/Séjour; Maison - Pièce 1; Maison - Pièce 2; Maison - Pièce 3; Maison - Cuisine; Maison - Point d'eau; Maison - Wc 1; Maison - Wc 2
Ouvrage : Flocages, Calorifugeages, Faux plafonds
Partie d'ouvrage : Faux plafonds
Description : Faux plafonds

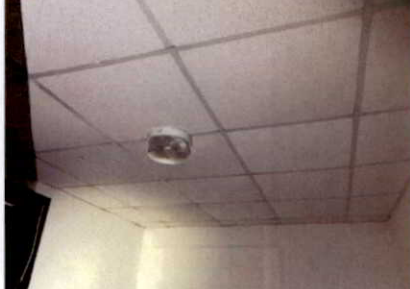
<p>Photo n° PhA003 Localisation : Maison - Entrée/Séjour; Maison - Pièce 1; Maison - Pièce 2; Maison - Pièce 3; Maison - Cuisine; Maison - Point d'eau; Maison - Wc 1; Maison - Wc 2 Ouvrage : Flocages, Calorifugeages, Faux plafonds Partie d'ouvrage : Faux plafonds Description : Faux plafonds</p>

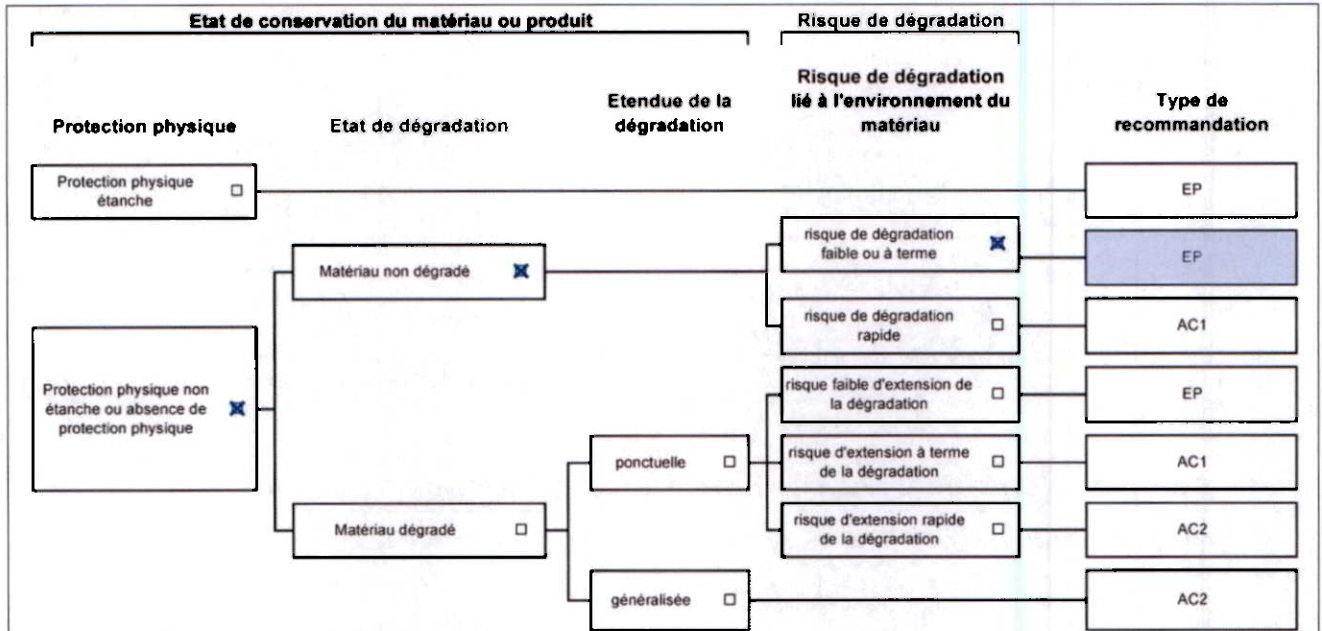
Dossier n° 250402-GGA-COMMUNE DE PESSAC
 Date de l'évaluation : 02/04/2025
 Bâtiment / local ou zone homogène : Maison - Façades
 Identifiant Matériau : M001
 Matériau : Eléments fibres-ciment
 Résultat EP : Il est recommandé de réaliser une évaluation périodique.

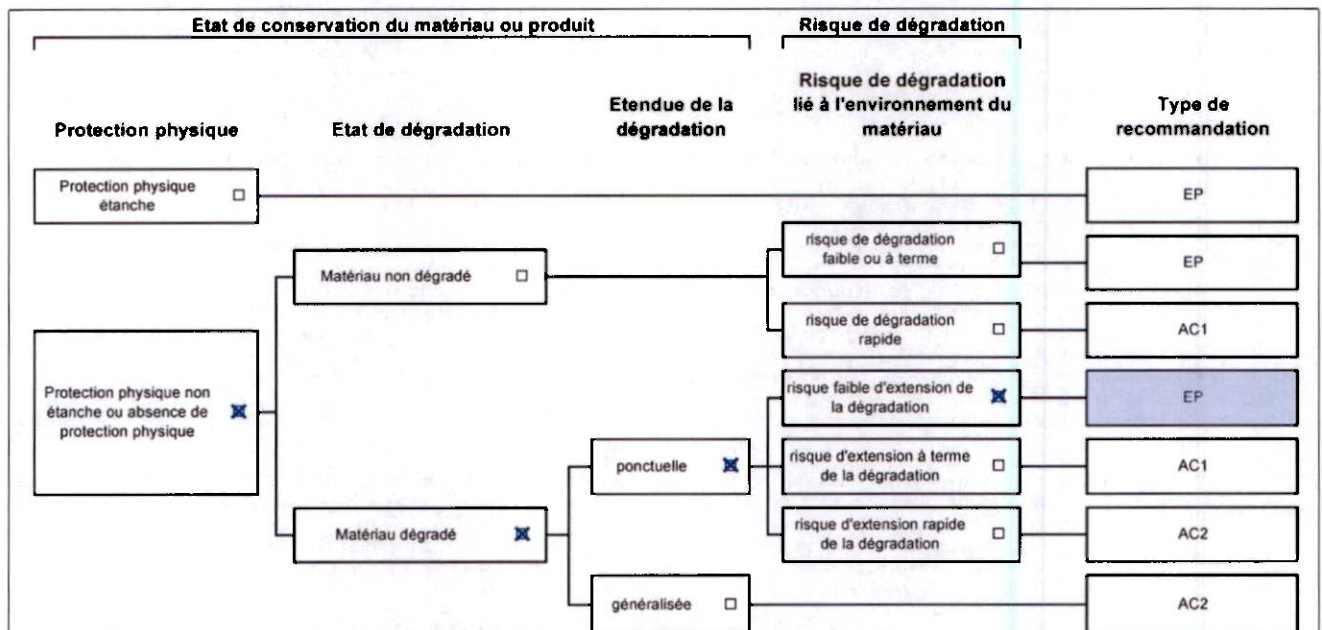
Dossier n° 250402-GGA-COMMUNE DE PESSAC
 Date de l'évaluation : 02/04/2025
 Bâtiment / local ou zone homogène : Extérieur - Jardin
 Identifiant Matériau : M002
 Matériau : Conduits du réseau d'assainissement
 Résultat EP : Il est recommandé de réaliser une évaluation périodique.

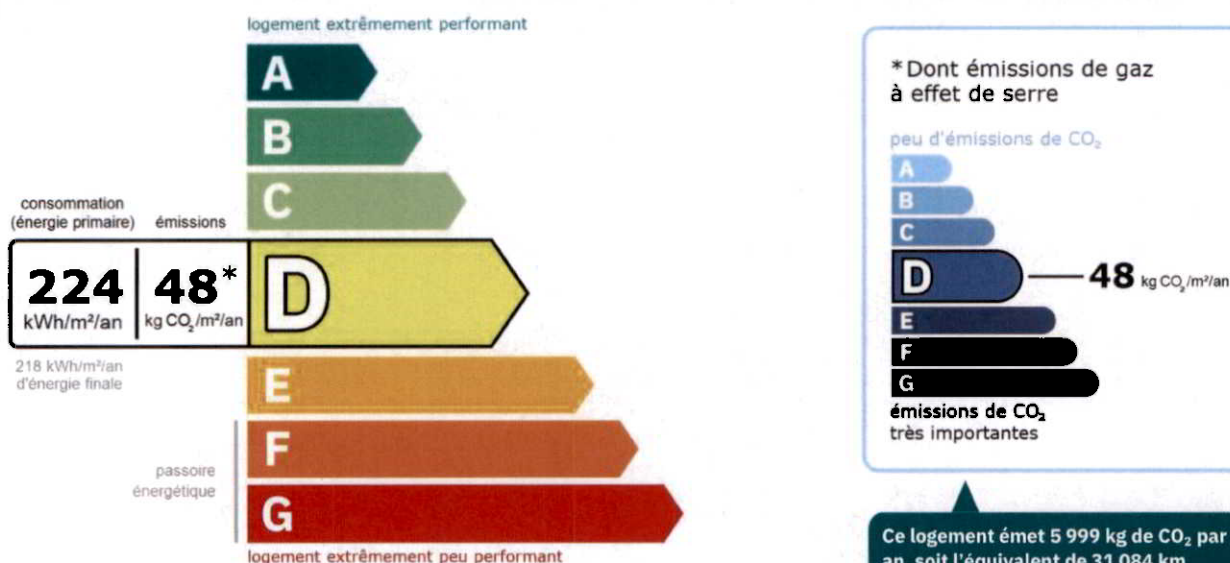
Le niveau de consommation énergétique dépend de l'isolation du logement et de la performance des équipements.
Pour l'améliorer, voir pages 4 à 6

Ce logement émet 5 999 kg de CO₂ par an, soit l'équivalent de 31 084 km parcourus en voiture.
Le niveau d'émissions dépend principalement des types d'énergies utilisées (bois, électricité, gaz, fioul, etc.)

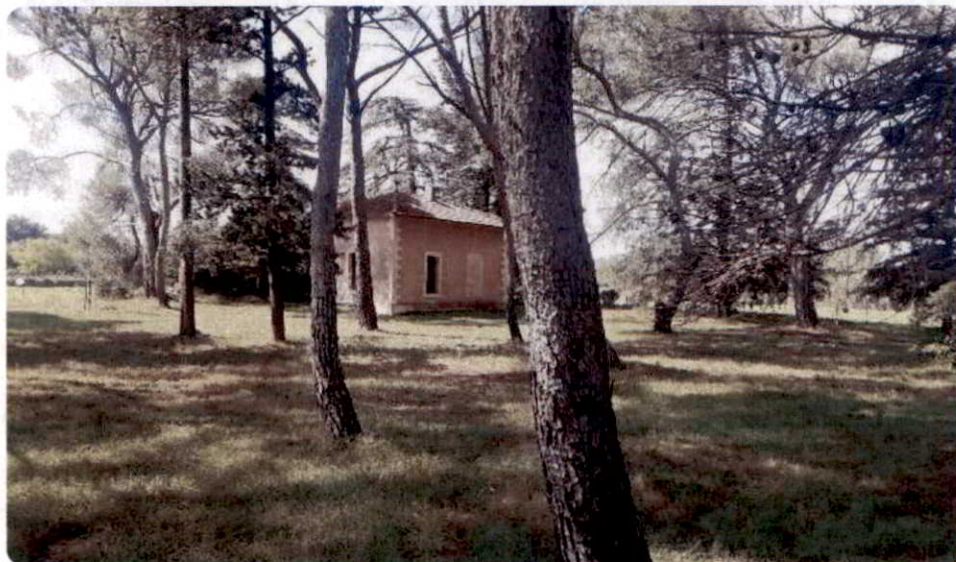
Terrain respectant les obligations de débroussaillage, source : ONF.

Le débroussaillage consiste sur une profondeur d'au moins 50 mètres¹ autour de son habitation, à **réduire la quantité de végétaux** et à **créer des discontinuités** dans la végétation restante.

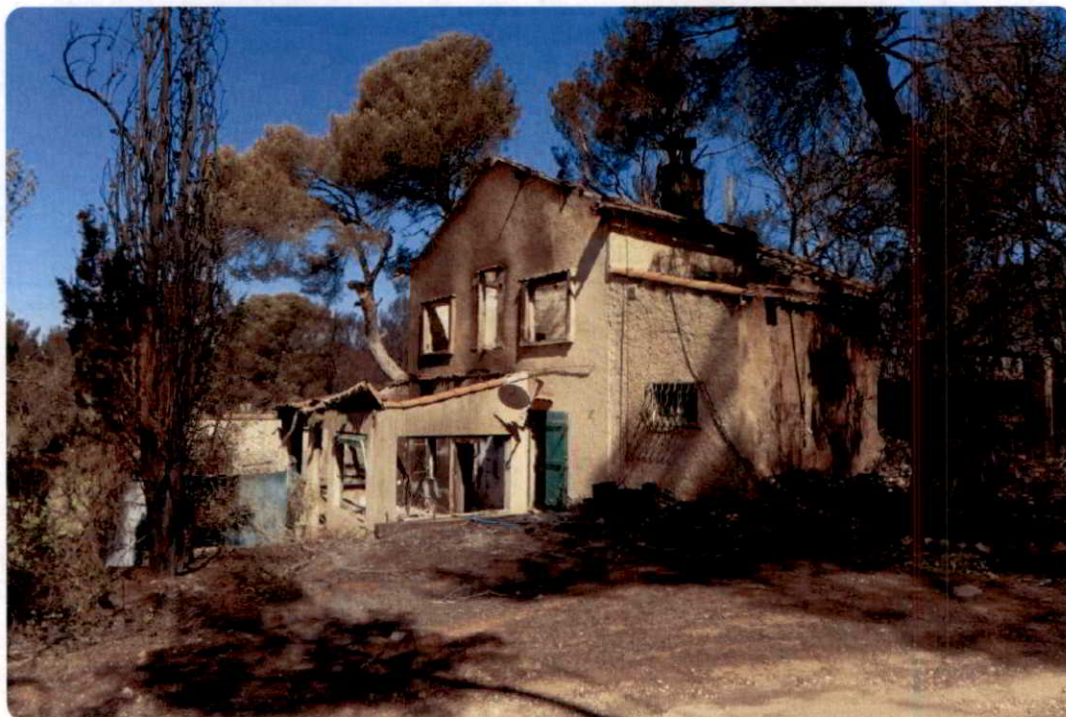
Maison non débroussaillée, partiellement détruite par le passage d'un feu, Rognac (13), source : ONF.
