Objet : Envoi des résultats des diagnostics immobiliers

Désignation du ou des bâtiments	Désignation du propriétaire
<i>Localisation du ou des bâtiments :</i> Département : ... Gironde Adresse : Résidence Royal Moulleau 1-3 Av Notre dames des Passes Commune : 33120 ARCACHON Section cadastrale Feuille 000 AZ 01, Parcelle(s) n° 395, Désignation et situation du ou des lot(s) de copropriété : Etage 1; Porte 3 Lot numéro nc,	Désignation du client : Nom et prénom : .. M. et Mme MARTRENCHARD HERNANDEZ Adresse : 1214 route de Pauillac 33290 LE PIAN MEDOC

Résumé de l'expertise n° 2110_02_022306

Dossier Technique Immobilier

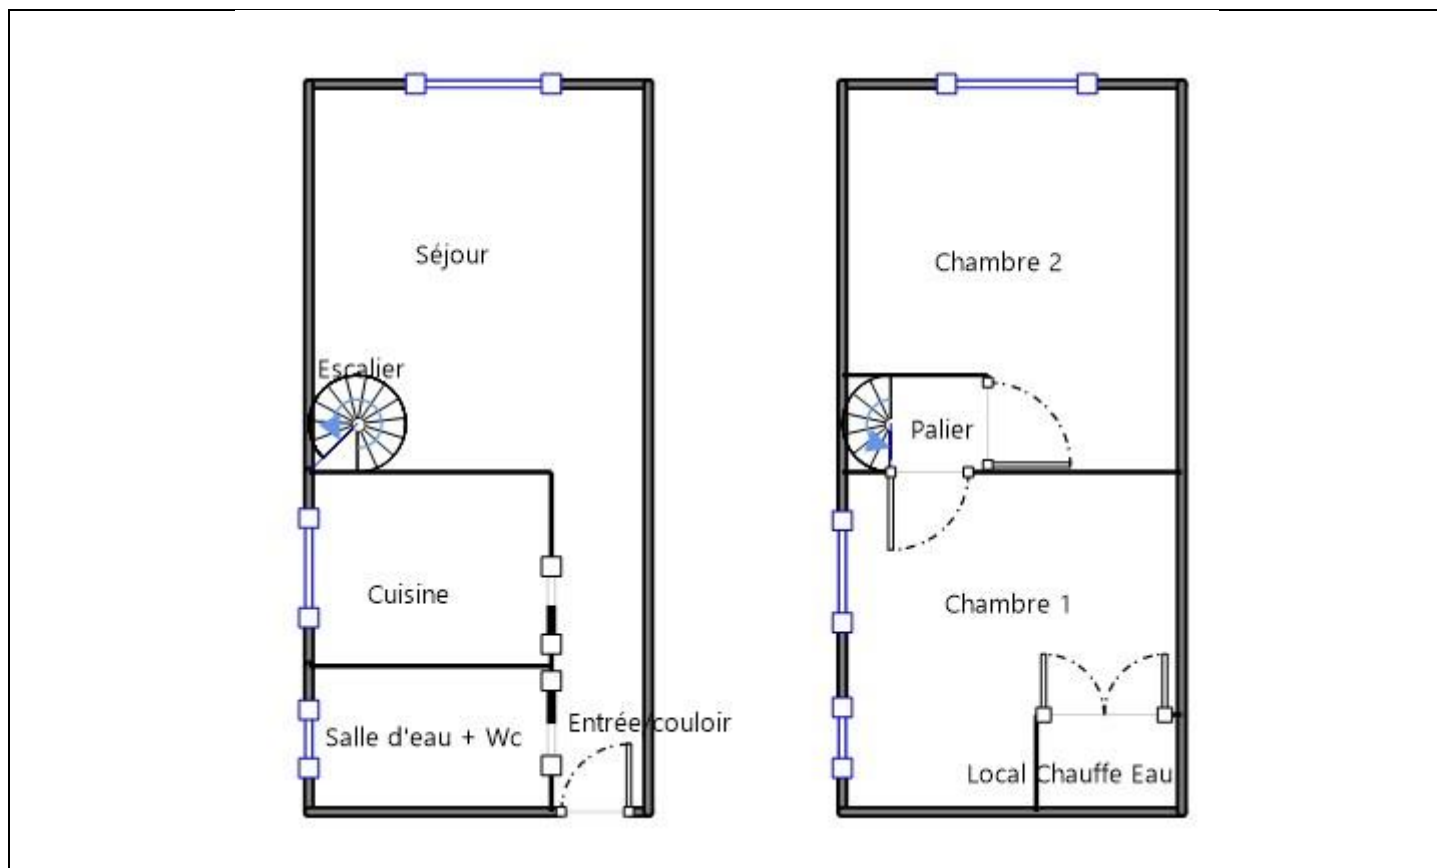
7.1 - Annexe - Schéma de repérage

Conduit en fibro-ciment		Dalles de sol	<p>Nom du propriétaire : M. et Mme MARTRENCHARD HERNANDEZ Adresse du bien : Résidence Royal Moulleau 1-3 Av Notre dames des Passes (nc) 33120 ARCACHON</p>
	Conduit autre que fibro-ciment		Carrelage	
	Brides		Colle de revêtement	
	Dépôt de Matériaux contenant de l'amiante		Dalles de faux-plafond	
	Matériau ou produit sur lequel un doute persiste		Toiture en fibro-ciment	
	Présence d'amiante		Toiture en matériaux composites

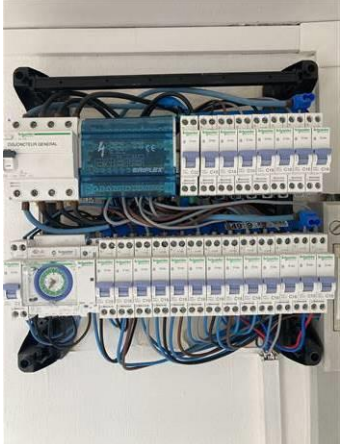
<p>Photo 1 Localisation : Entrée/couloir Commentaire : Tableau général équipé d'un interrupteur différentiel 30 mA</p>
---	--

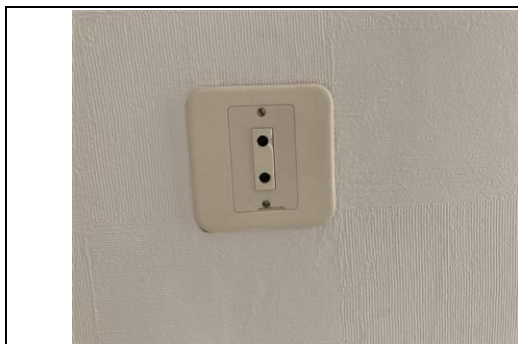
Photo Ph001

Libellé du point de contrôle : B3.3.6 a1 Au moins un socle de prise de courant ne comporte pas de broche de terre.

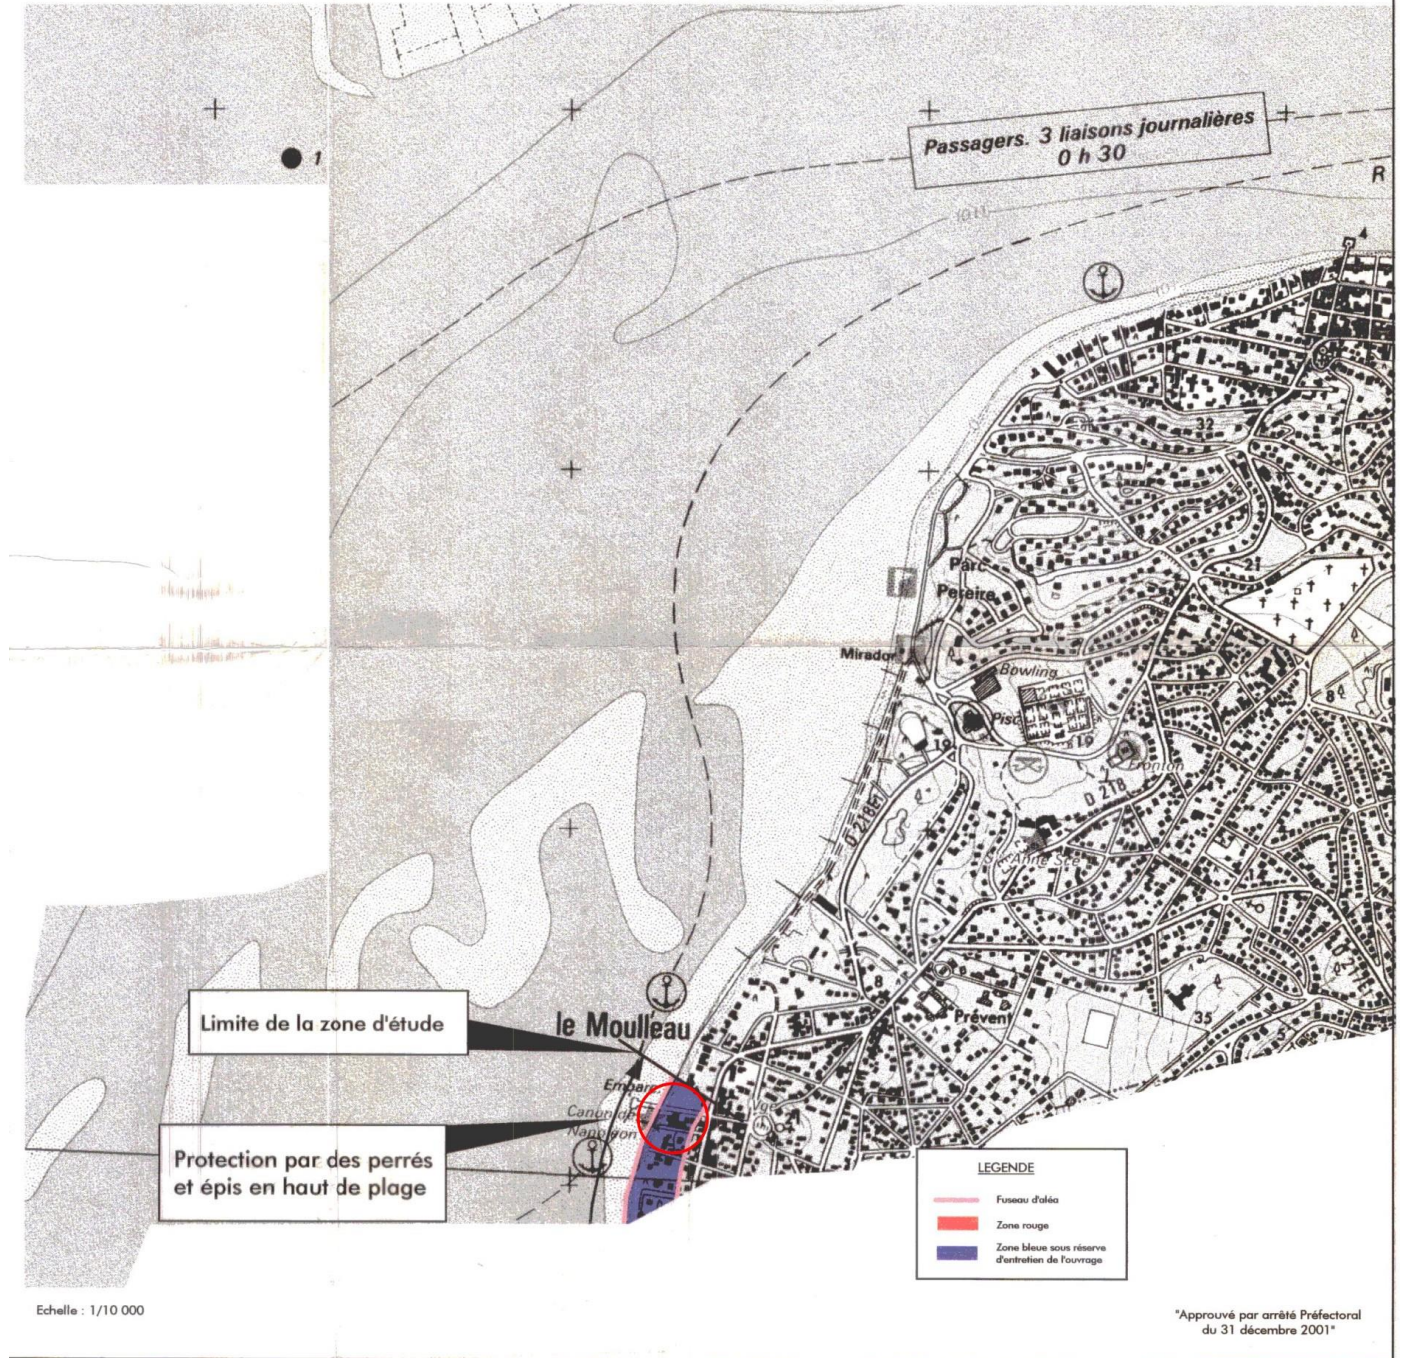
Arcachon PPRI littoral Zonage réglementaire 31-12-2001_A_1

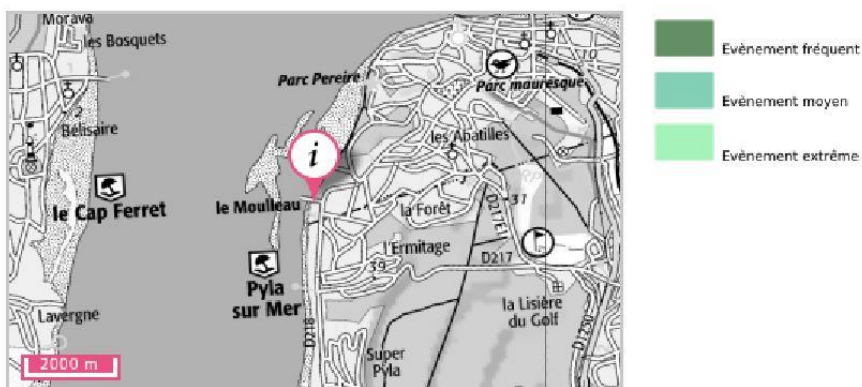
? Cette carte (Territoires à Risques importants d'Inondations – TRI) représente des zones pouvant être inondées. Ces zones sont déterminées soit en fonction d'un historique d'inondations passées soit en fonction de calculs. Trois périodes de temps sont ainsi retenues : événement fréquent, moyen, et extrême pour situer dans le temps la possibilité d'une inondation et sa force.

Nom du TRI	Aléa	Cours d'eau	Arrêté du préfet coordonnateur de bassin	Arrête stratégie locale	Arrêté préfet / parties prenantes	Arrêté d'approbation de la partie locale	Arrêté TRI national
BASSIN D'ARCACHON	Inondation - Par submersion marine		11/01/2013

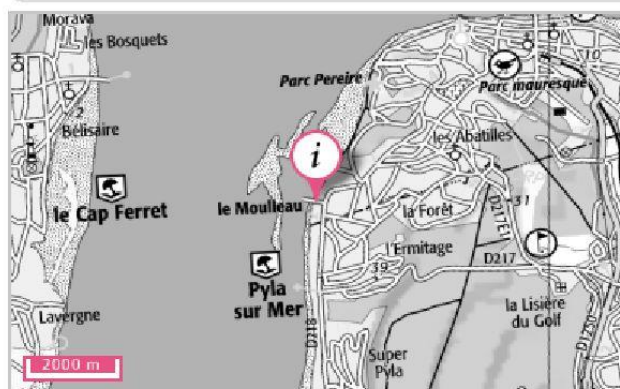
Le PPRN (Plan de Prévention des Risques Naturels) est un document réglementaire destiné à faire connaître les risques et réduire la vulnérabilité des personnes et des biens. Il délimite des zones exposées et définit des conditions d'urbanisme et de gestion des constructions futures et existantes dans les zones à risques. Il définit aussi des mesures de prévention, de protection et de sauvegarde.

- Zonage réglementaire - PPRN Risque Inondation
- Prescription hors zone d'aléa
 - Prescriptions
 - Interdiction
 - Interdiction stricte

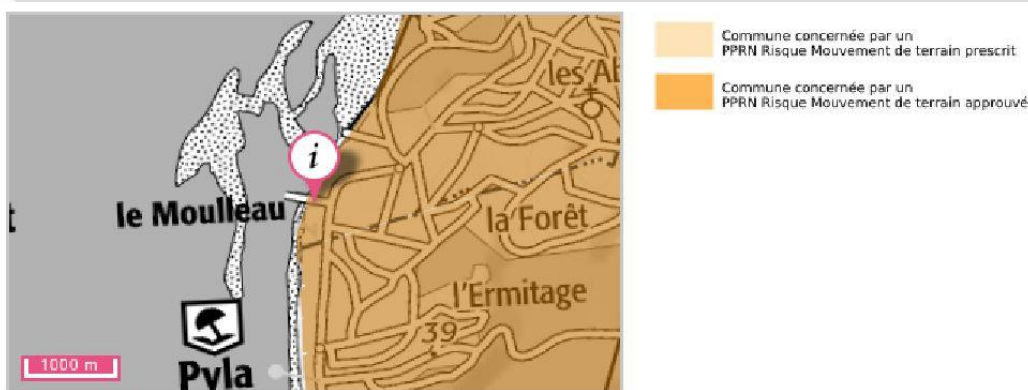
? Le PPRN (Plan de Prévention des Risques Naturels) est un document réglementaire destiné à faire connaître les risques et réduire la vulnérabilité des personnes et des biens. Il délimite des zones exposées et définit des conditions d'urbanisme et de gestion des constructions futures et existantes dans les zones à risques. Il définit aussi des mesures de prévention, de protection et de sauvegarde.

PPR	Aléa	Prescrit le	Enquêté le	Approuvé le	Révisé le	Annexé au PLU le	Déprescrit / annulé / abrogé le	Révisé
33DDTM2000003 - PPR - Arcachon	Avancée dunaire, Recul du trait de côte et de falaises	31/03/2000	02/07/2001	31/12/2001			- / - / -

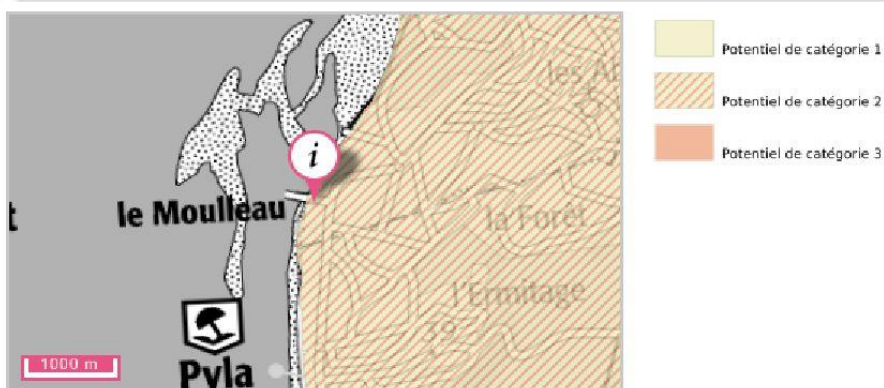
La cartographie du potentiel du radon des formations géologiques établie par l'IRSN conduit à classer les communes en 3 catégories. Celle-ci fournit un niveau de risque relatif à l'échelle d'une commune, il ne présage en rien des concentrations présentes dans votre habitation, celles-ci dépendant de multiples autres facteurs (étanchéité de l'interface entre le bâtiment et le sol, taux de renouvellement de l'air intérieur, etc.) (Source : IRSN).
