RAPPORT DE REPERAGE DES MATERIAUX ET PRODUITS CONTENANT DE L'AMIANTE A INTEGRER AU DOSSIER TECHNIQUE AMIANTE

Numéro de dossier : MA2506086777
Date d'intervention : 16/06/2025
Date d'édition : 25/06/2025

Rue de Bretagne
53470 Commer
000;C;383;

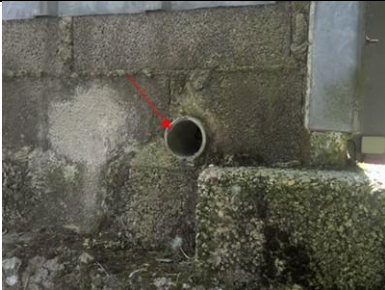
LOCALISATION	COMPOSANT DE LA DESCRIPTION	DESCRIPTION	CONCLUSION (JUSTIFICATION)	ETAT DE CONSERVATION	PHOTO
Annexes - Façade	6 - Conduits et accessoires intérieurs - Conduits de fluides (air, eau, vapeur, fumée, échappement, autres fluides)	Conduit d'évacuation d'eau en fibrociment	Présence d'amiante (Sur jugement de l'opérateur)	EP (Z-III-RF)

EP : Vous devez contrôler l'état de conservation des matériaux tous les 3 ans
AC1 : Vous devez recouvrir le matériau d'une couche de protection.
AC2 : Vous devez supprimer ou remplacer le composant.

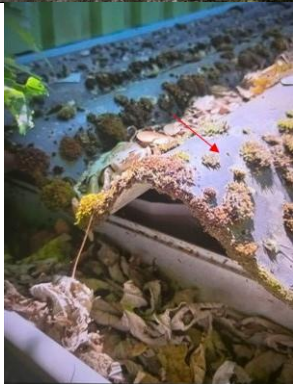
Annexes - Toiture	1 - Couvertures, Toitures, Terrasses et étanchéités - Plaques ondulées et planes	Plaques en fibres-ciment (y compris plaques « sous tuiles »)	Présence d'amiante (Sur jugement de l'opérateur)	EP (Z-III-RF)

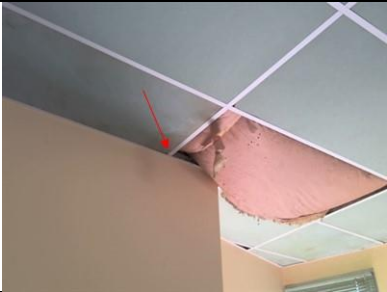
LOCALISATION	COMPOSANT DE LA DESCRIPTION	DESCRIPTION	CONCLUSION (JUSTIFICATION)	ETAT DE CONSERVATION	PHOTO
Rez de chaussée - Petite salle	4 - Plafonds et faux plafonds - Faux plafonds	Panneaux et plaques (vert; Pièce sèche)	Absence d'amiante (Après analyse en laboratoire)

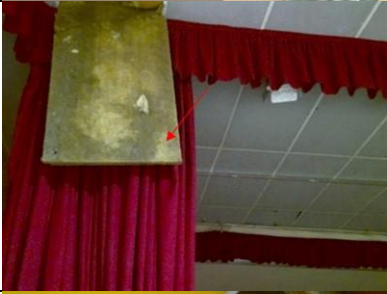
Rez de chaussée - Grande salle	4 - Plafonds et faux plafonds - Faux plafonds	Panneaux et plaques (gris)	Absence d'amiante (Après analyse en laboratoire)

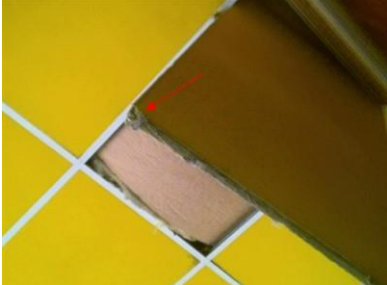
4 - Plafonds et faux plafonds - Faux plafonds	Panneaux et plaques (jaune)	Absence d'amiante (Après analyse en laboratoire)

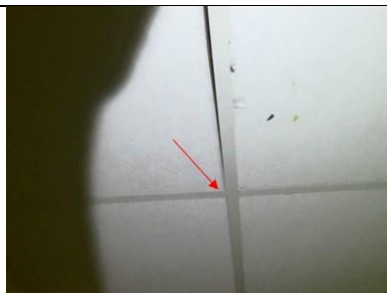
Rez de chaussée - Vestiaire	4 - Plafonds et faux plafonds - Faux plafonds	Panneaux et plaques (Pièce humide)	Absence d'amiante (Après analyse en laboratoire)

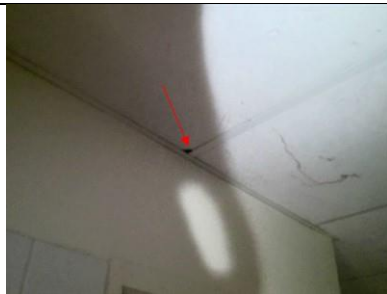
Rez de chaussée - WC	4 - Plafonds et faux plafonds - Faux plafonds	Panneaux et plaques (Pièce humide)	Absence d'amiante (Après analyse en laboratoire)		
Rez de chaussée - Local entretien	4 - Plafonds et faux plafonds - Faux plafonds	Panneaux et plaques (Pièce humide)	Absence d'amiante (Après analyse en laboratoire)		
Rez de chaussée - WC Homme	4 - Plafonds et faux plafonds - Faux plafonds	Panneaux et plaques (Pièce humide)	Absence d'amiante (Après analyse en laboratoire)

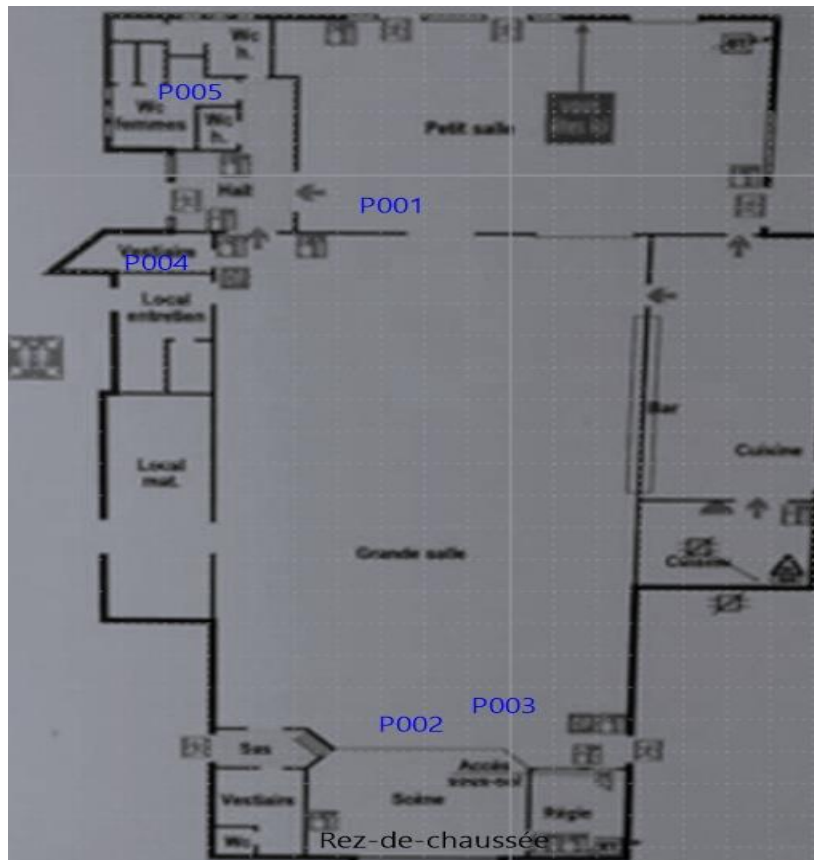
Planche de repérage des matériaux et produits amiantés
Affaire	MA2506086777
Opération	MARMION Axel Rue de Bretagne
Site	53470 Commer
Date de réalisation	25/06/2025
Matériaux et produits contenant de l'amiante

Surface amianté

Linéaire / paroi amianté (type 1)

Élément non visité

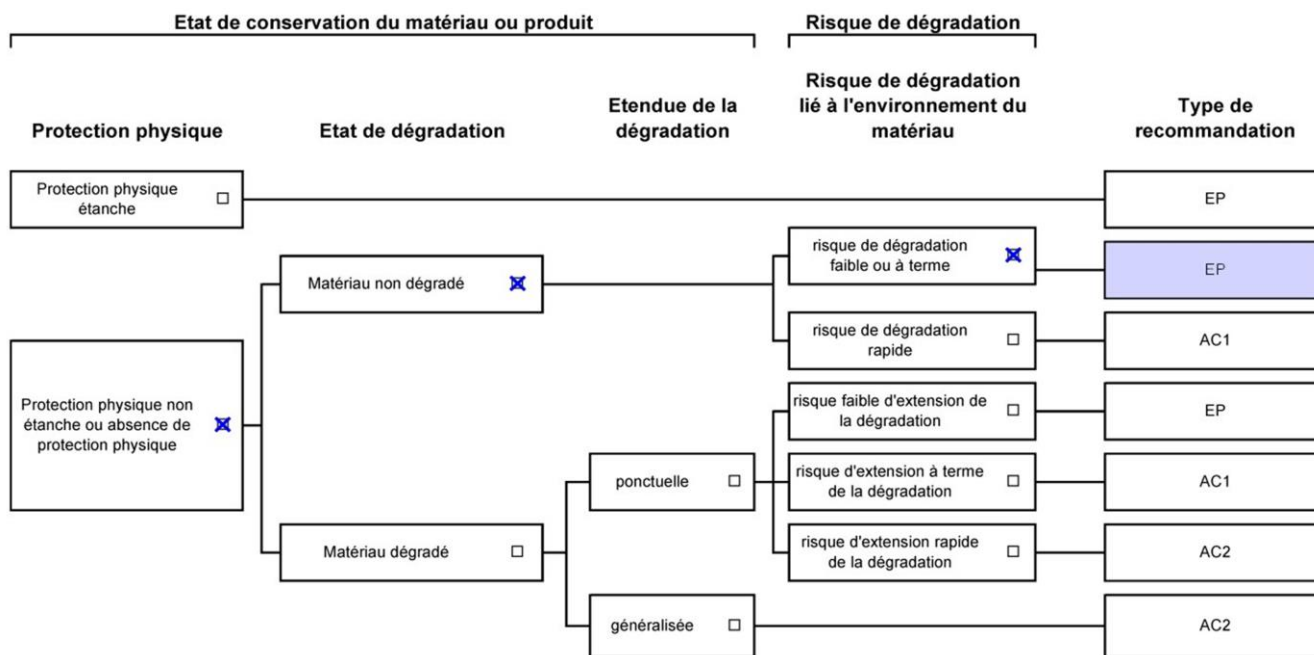
Matériau : Conduit d'évacuation d'eau en fibro-ciment

Résultat EP : Il est recommandé de réaliser une évaluation périodique.

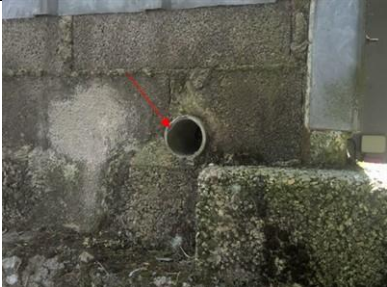
LOCALISATION	COMPOSANT DE LA DESCRIPTION	DESCRIPTION	CONCLUSION (JUSTIFICATION)	ETAT DE CONSERVATION	PHOTO
Annexes - Façade	6 - Conduits et accessoires intérieurs - Conduits de fluides (air, eau, vapeur, fumée, échappement, autres fluides)	Conduit d'évacuation d'eau en fibro-ciment	Présence d'amiante (Sur jugement de l'opérateur)	EP (Z-III-RF)

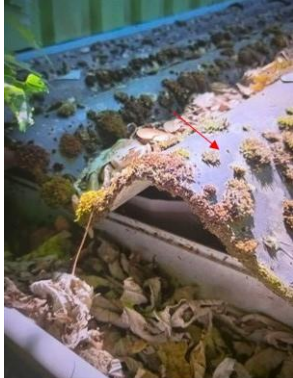
Annexes - Toiture	1 - Couvertures, Toitures, Terrasses et étanchéités - Plaques ondulées et planes	Plaques en fibres-ciment (y compris plaques « sous tuiles »)	Présence d'amiante (Sur jugement de l'opérateur)	EP (Z-III-RF)

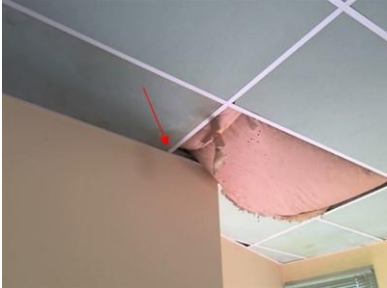
LOCALISATION	COMPOSANT DE LA DESCRIPTION	DESCRIPTION	CONCLUSION (JUSTIFICATION)	ETAT DE CONSERVATION	PHOTO
Rez de chaussée - Petite salle	4 - Plafonds et faux plafonds - Faux plafonds	Panneaux et plaques (vert; Pièce sèche)	Absence d'amiante (Après analyse en laboratoire)

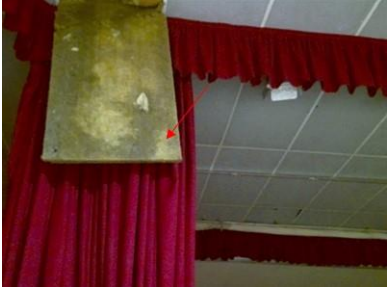
Rez de chaussée - Grande salle	4 - Plafonds et faux plafonds - Faux plafonds	Panneaux et plaques (gris)	Absence d'amiante (Après analyse en laboratoire)

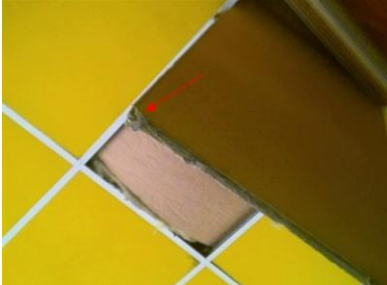
4 - Plafonds et faux plafonds - Faux plafonds	Panneaux et plaques (jaune)	Absence d'amiante (Après analyse en laboratoire)

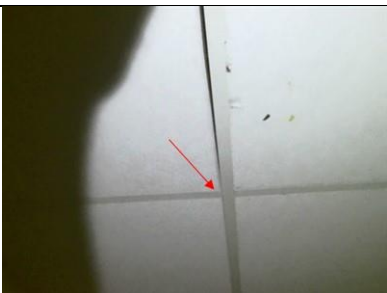
Rez de chaussée - Vestiaire	4 - Plafonds et faux plafonds - Faux plafonds	Panneaux et plaques (Pièce humide)	Absence d'amiante (Après analyse en laboratoire)

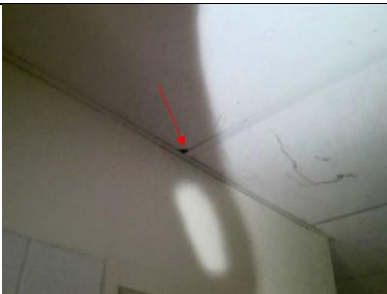
Rez de chaussée - WC	4 - Plafonds et faux plafonds - Faux plafonds	Panneaux et plaques (Pièce humide)	Absence d'amiante (Après analyse en laboratoire)		
Rez de chaussée - Local entretien	4 - Plafonds et faux plafonds - Faux plafonds	Panneaux et plaques (Pièce humide)	Absence d'amiante (Après analyse en laboratoire)		
Rez de chaussée - WC Homme	4 - Plafonds et faux plafonds - Faux plafonds	Panneaux et plaques (Pièce humide)	Absence d'amiante (Après analyse en laboratoire)
