N° Dossier : **Dossier 250670**
N° ADEME : **2585E1621219A**

Adresse : 184, avenue de Talmont - Le Château d'Olonne 85180 LES SABLES D'OLONNE
Type de bien : Maison Individuelle
Année de construction : 1977
Surface de référence : 133 m²
Propriétaire : M. et Mme FOUCHER Claude
Adresse : 8, rue du Pré Loret - Olonne sur mer 85340 LES SABLES D'OLONNE

Performance énergétique et climatique

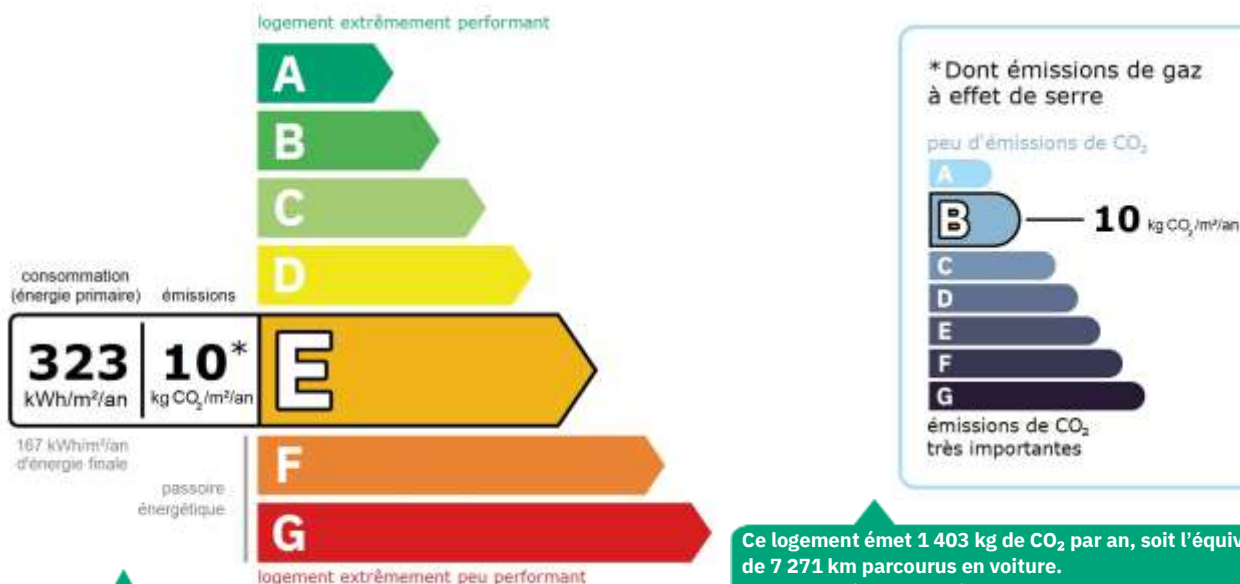
Le niveau de consommation énergétique dépend de l'isolation du logement et de la performance des équipements.
Pour l'améliorer, voir pages 4 à 6

Ce logement émet 1 403 kg de CO₂ par an, soit l'équivalent de 7 271 km parcourus en voiture.
Le niveau d'émissions dépend principalement des types d'énergies utilisées (bois, électricité, gaz, fioul, etc.)

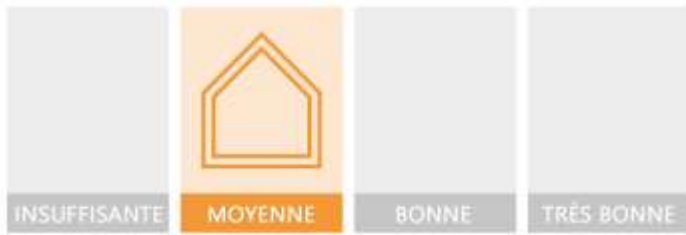
Performance de l'isolation

Murs	Mur en blocs de béton creux d'épaisseur 23 cm avec un doublage rapporté avec isolation intérieure (7 cm) donnant sur l'extérieur / Mur en blocs de béton creux d'épaisseur ≤ 20 cm non isolé donnant sur un cellier / Mur en briques creuses d'épaisseur ≤ 15 cm non isolé donnant sur un cellier / Mur en blocs de béton creux d'épaisseur 23 cm avec un doublage rapporté non isolé donnant sur l'extérieur / Mur en blocs de béton creux d'épaisseur 23 cm avec un doublage rapporté non isolé donnant sur une paroi enterrée / Mur en blocs de béton creux d'épaisseur 23 cm avec un doublage rapporté non isolé donnant sur un garage	insuffisante

Plancher bas	Dalle béton donnant sur un terre-plein avec isolation intrinsèque ou en sous-face (réalisée entre 1975 et 1977) Dalle béton non isolée donnant sur un sous-sol non chauffé	insuffisante

Toiture/plafond	Plafond sous solives bois donnant sur un comble faiblement ventilé avec isolation extérieure (20 cm)	bonne

Portes et fenêtres	Portes-fenêtres battantes avec soubassement pvc, double vitrage avec lame d'air 12 mm et volets roulants aluminium / Portes-fenêtres battantes avec soubassement pvc, double vitrage avec lame d'air 12 mm et volets battants pvc / Fenêtres oscillo-battantes pvc, double vitrage avec lame d'air 12 mm et volets roulants aluminium / Fenêtres oscillo-battantes pvc, double vitrage avec lame d'air 12 mm / Fenêtres battantes bois, simple vitrage avec volets battants pvc / Fenêtres battantes bois, simple vitrage / Porte(s) pvc avec double vitrage / Porte(s) bois opaque pleine	moyenne
