Rapport de mission de repérage des matériaux et produits contenant de l'AMIANTE** pour l'établissement du constat établi à l'occasion de la vente d'un immeuble bâti (listes A et B de l'annexe 13-9 du Code de la Santé publique)**

Numéro de dossier : **250670**
Date du repérage : 15/05/2025

Adresse	Adresse : 184, avenue de Talmont - Le Château d'Olonne - 85180 LES SABLES D'OLONNE Bât., escalier, niveau, appartement n°, lot n° : , Lot numéro Non communiqué Section cadastrale : Références cadastrales non communiquées
Périmètre de repérage :	Maison d'habitation sur deux niveaux type 5 avec garage et dépendances
Type de logement : Maison d'habitation
Fonction principale du bâtiment : Habitation (maison individuelle)
Date de construction : 1977

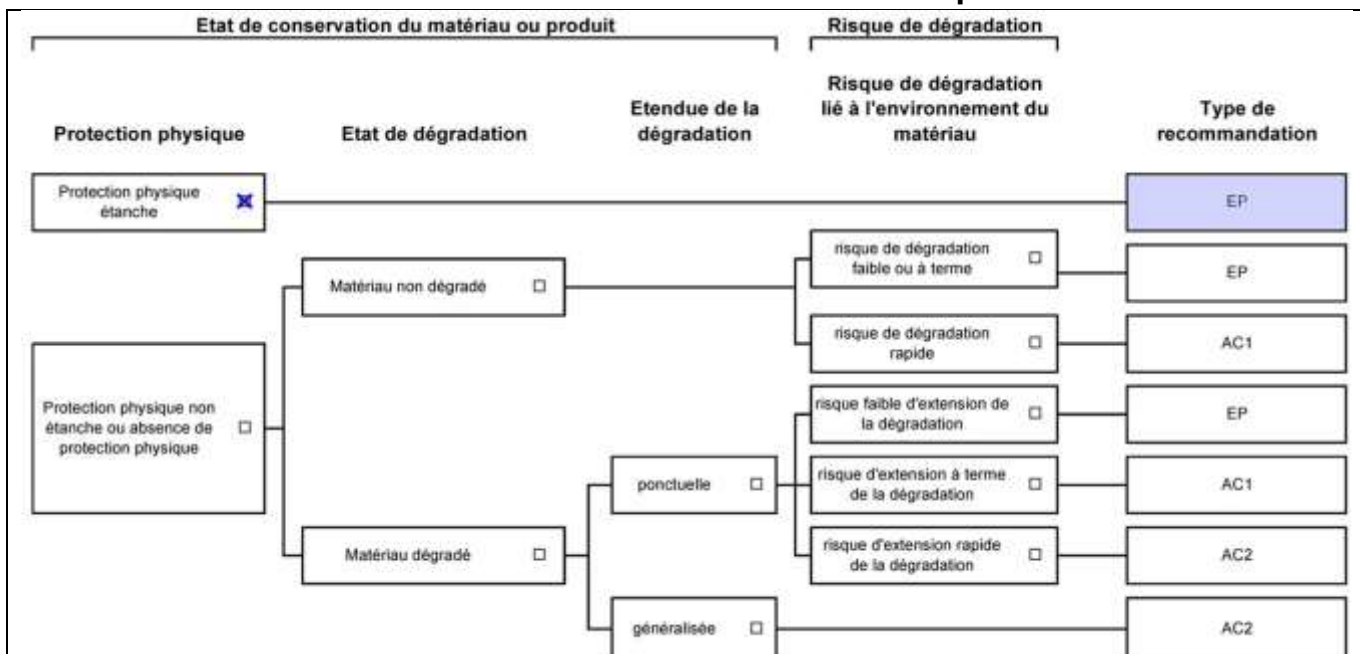
Identifiant Matériau : M001

Grilles d'évaluation de l'état de conservation des matériaux ou produit de la liste B
