# Dossier de Diagnostic Technique

## Vente

**53 Avenue de Bernezac**

**17420 SAINT-PALAIS-SUR-MER**

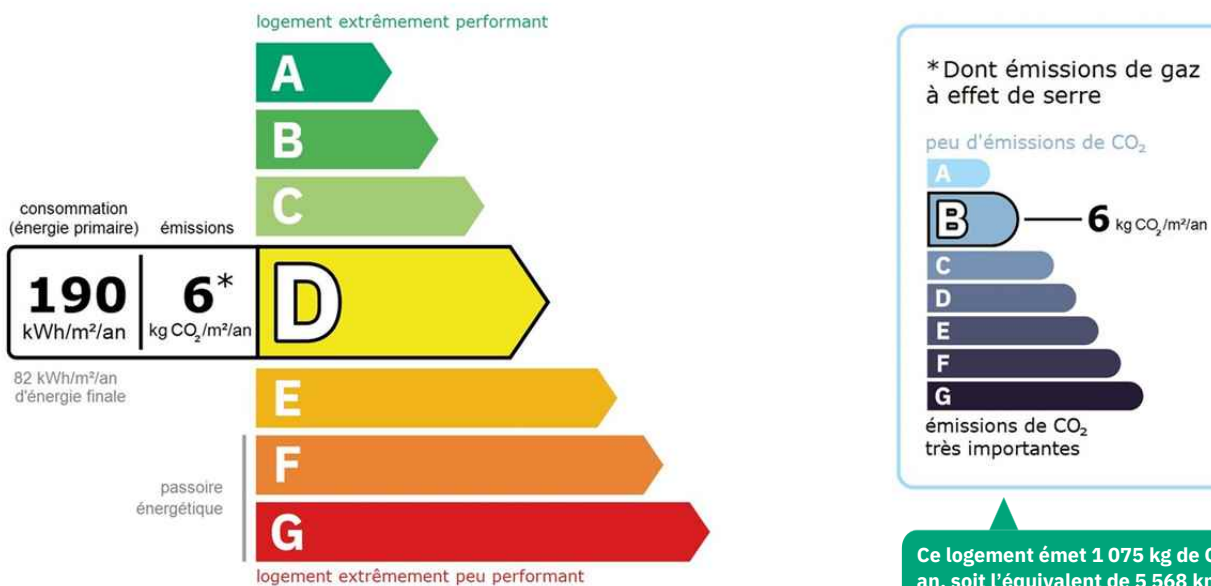
## Performance énergétique et climatique

Le niveau de consommation énergétique dépend de l'isolation du logement et de la performance des équipements.  
Pour l'améliorer, voir pages 4 à 6

Ce logement émet 1 075 kg de CO<sub>2</sub> par an, soit l'équivalent de 5 568 km parcourus en voiture.  
Le niveau d'émissions dépend principalement des types d'énergies utilisées (bois, électricité, gaz, fioul, etc.)

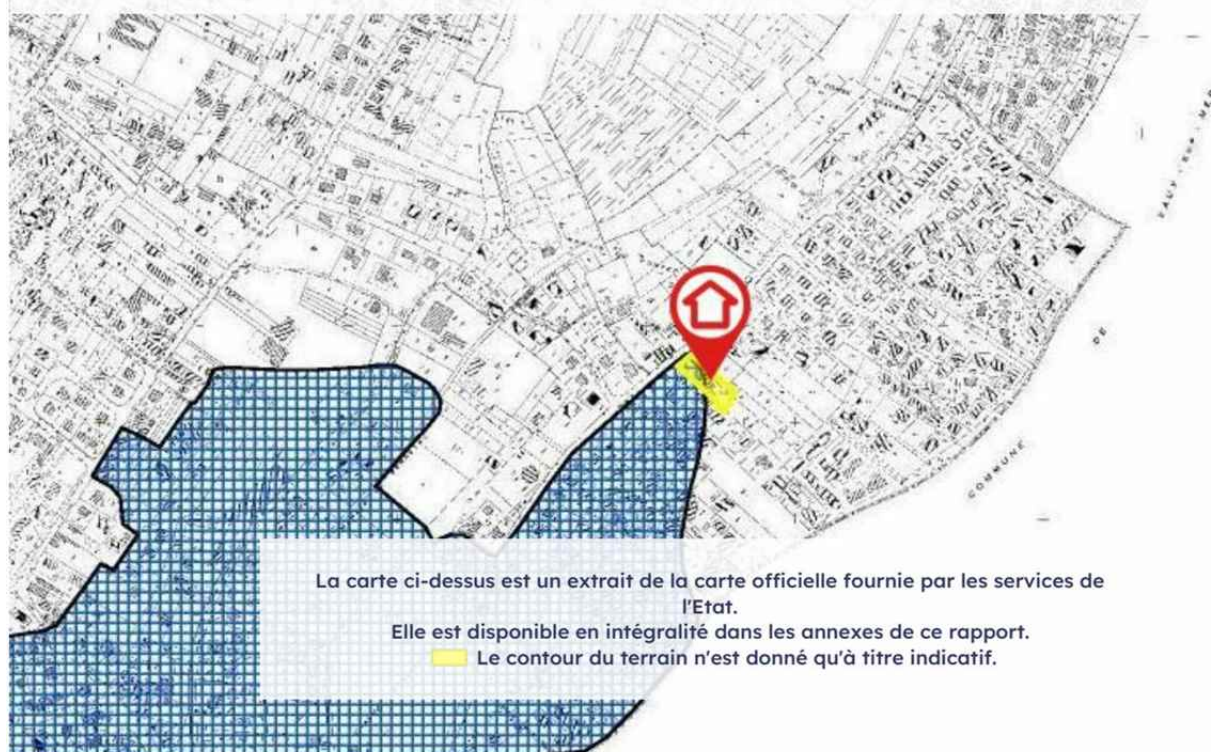
\* Le bien se situe dans une zone bleue (B3).

La carte ci-dessus est un extrait de la carte officielle fournie par les services de l'Etat.

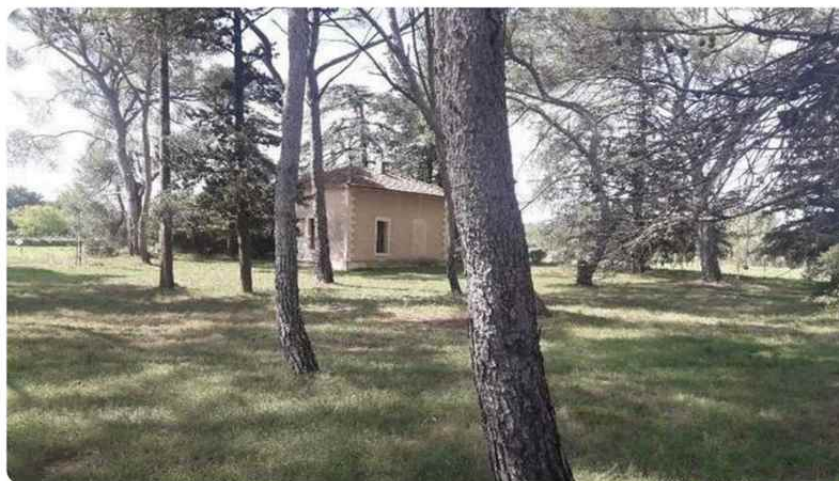
Terrain respectant les obligations de débroussaillage, source : ONF.

Le débroussaillage consiste sur une profondeur d'au moins 50 mètres<sup>1</sup> autour de son habitation, à **réduire la quantité de végétaux** et à **créer des discontinuités** dans la végétation restante.

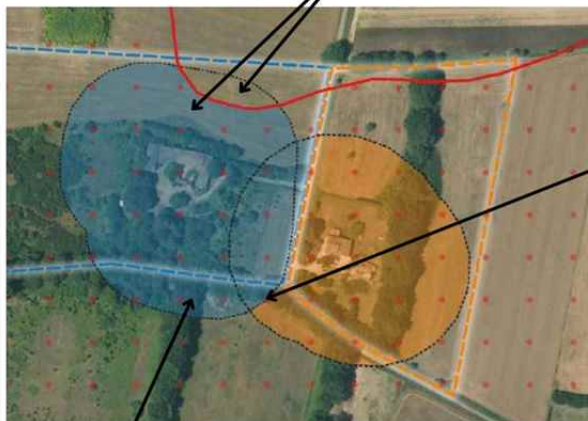
Le propriétaire débroussaile les abords de sa maison sur une profondeur de 50 mètres à l'intérieur seulement du zonage informatif des OLD.

Source : IGN - ortho express 2020

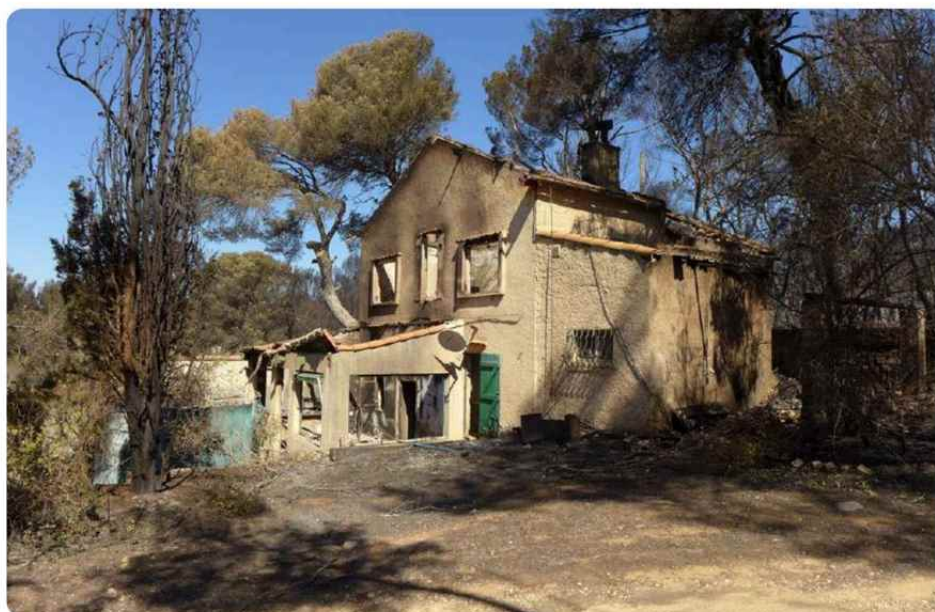
Maison non débroussaillée, partiellement détruite par le passage d'un feu, Rognac (13), source : ONF.
