Dossier Technique Immobilier

Numéro de dossier : 2024-09-375
 Date du repérage : 05/09/2024

Résumé de l'expertise n° 2024-09-375

Rapport de mission de repérage des matériaux et produits contenant de l'amiante pour l'établissement du constat établi à l'occasion de la vente d'un immeuble bâti (listes A et B de l'annexe 13-9 du Code de la Santé publique)

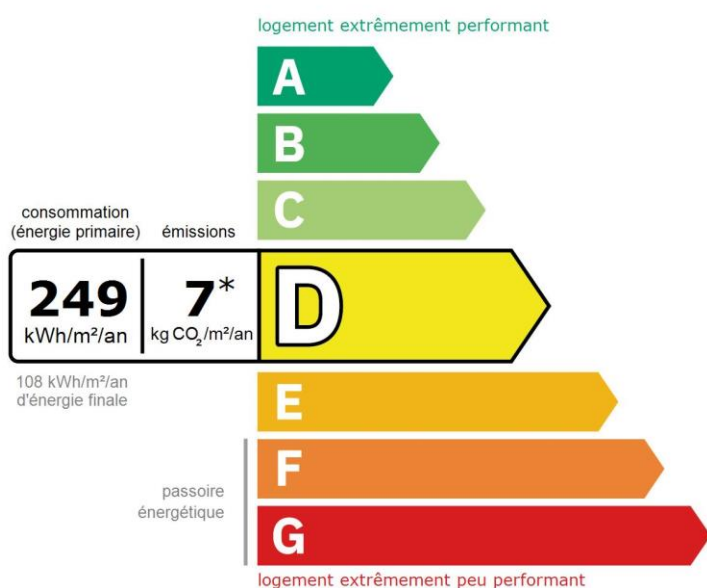
Performance énergétique et climatique

DPE	Consommation conventionnelle : 249 kWh ep/m ² .an (Classe D) Estimation des émissions : 7 kg eqCO ₂ /m ² .an (Classe B) Estimation des coûts annuels : entre 890 € et 1 270 € par an, prix moyens des énergies indexés sur les années 2021, 2022, 2023 Méthode : 3CL-DPE 2021 N° ADEME : 2444E3118652Z
