DOSSIER n° : 2604-ASSOCIATION-0700

193 Rue des Capucins  
51100 Reims

Périmètre de repérage : Maison mitoyenne trois niveaux habitables, cave et locaux arrières non chauffés.

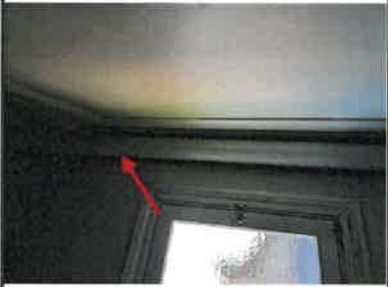
| M004 | Conduit en amiante-ciment | 1er étage - WC | Matériau non dégradé<br>Résultat Ep**<br>Il est recommandé de réaliser une évaluation périodique. | |

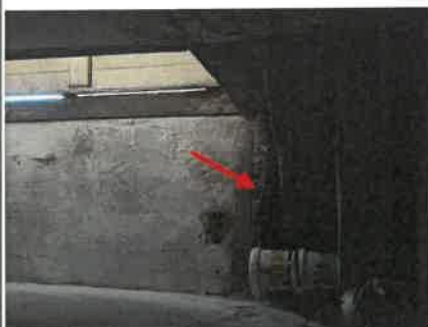
| N° MATERIAU OU PRODUIT | DESCRIPTION | LOCALISATION | PHOTO |
|---|---|---|---|
| M005 | Calorifugeage | Rez de chaussée - Descente de cave | |

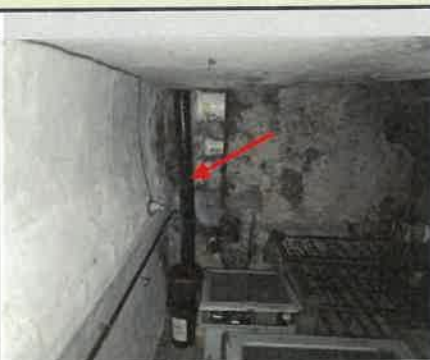
| N° MATERIAU OU PRODUIT | DESCRIPTION | LOCALISATION | PHOTO |
|---|---|---|---|
| M006 | Calorifugeage | Sous-Sol - Cave 1 | |

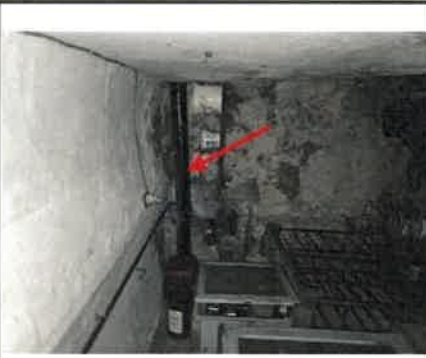
| M007 | Calorifugeage | Sous-Sol - Cave 2 | |

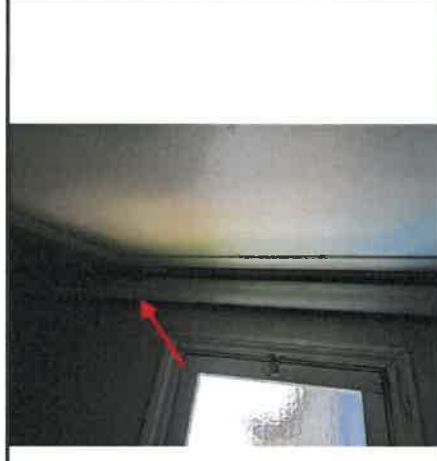
| | Matériau non dégradé | |
| | <b>Résultat</b> EP** | |

| | <b>Préconisation</b> : Il est recommandé de réaliser une évaluation périodique. | |

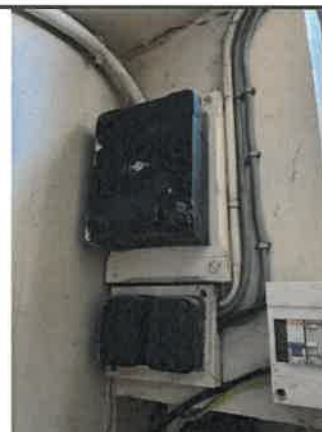
Au moins un socle de prise de courant ne comporte pas de broche de terre.

**(Cette anomalie fait l'objet d'une mesure compensatoire pour limiter le risque de choc électrique)**

**Remarques :** Présence de prises de courants deux pôles non reliables à la terre (Rez de chaussée - Salle à manger, Rez de chaussée - Séjour, Rez de chaussée - Salon, 1er étage - Chambre 1, 1er étage - Chambre 2, 1er étage - Salle de bain...)

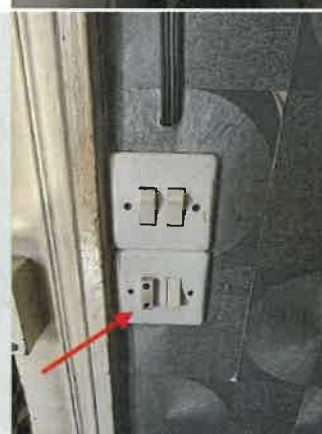
Au moins un circuit (n'alimentant pas des socles de prises de courant) n'est pas relié à la terre.

**(Cette anomalie fait l'objet d'une mesure compensatoire pour limiter le risque de choc électrique)**

**Remarques :** Présence de circuits électriques non équipés de conducteurs de protection : circuits d'éclairage (Rez de chaussée - Entrée, Rez de chaussée - Salle à manger, Rez de chaussée - Cuisine, Rez de chaussée - Séjour, Rez de chaussée - Salon, 1er étage - Chambre 1, 1er étage - Chambre 2, 2ème étage - Pièce 1, 2ème étage - Pièce 2...)

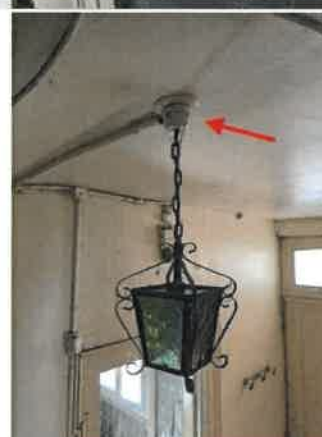
Au moins un conduit métallique en montage apparent ou encastré, comportant des conducteurs, n'est pas relié à la terre.

**(Cette anomalie fait l'objet d'une mesure compensatoire pour limiter le risque de choc électrique)**

**Faire intervenir un électricien qualifié afin de supprimer les conduits métalliques en montage apparent (Rez de chaussée - Annexe)**

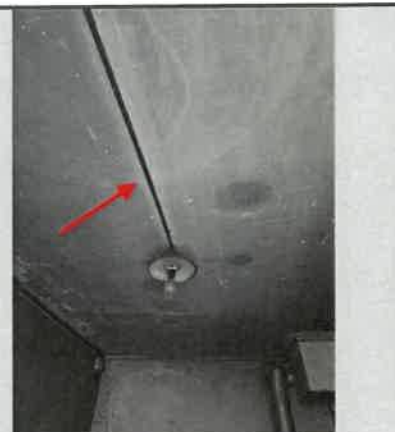
Au moins une boîte de connexion métalliques en montage apparent ou encastré n'est pas reliée à la terre.

**(Cette anomalie fait l'objet d'une mesure compensatoire pour limiter le risque de choc électrique)**

**Faire intervenir un électricien qualifié afin de supprimer les boîtes de connexion métalliques non reliées à la terre (Rez de chaussée - Montée d'escalier)**

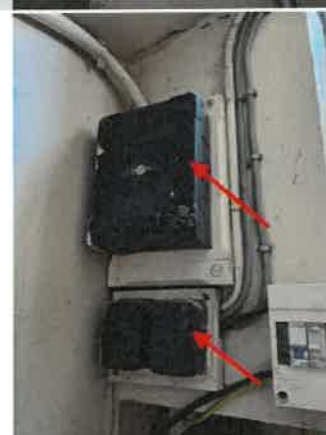
3. Dispositif de protection contre les surintensités adapté à la section des conducteurs, sur chaque circuit

Au moins un circuit n'est pas protégé, à son origine, contre les surcharges et les courts-circuits.

**Remarques :** Absence de protection contre les surintensités à l'origine de chaque circuit ;  
**Faire intervenir un électricien qualifié afin d'installer des protections contre les surintensités à l'origine de chaque circuit (Rez de chaussée - Montée d'escalier)**

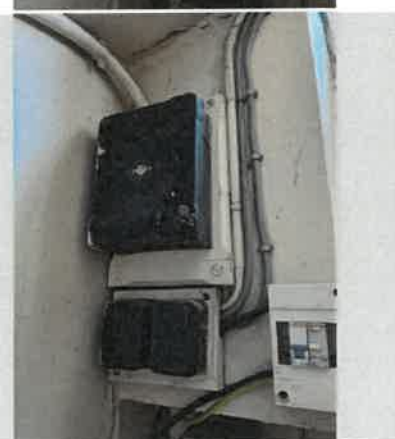
4. La liaison équipotentielle et installation électrique adaptées aux conditions particulières des locaux contenant une douche ou une baignoire

Plusieurs circuits disposent d'un conducteur neutre commun dont les conducteurs ne sont pas correctement protégés contre les surintensités.

**Remarques :** Présence de conducteur(s) neutre(s) commun(s) à plusieurs circuits avec des conducteurs de phase non regroupés sous la même protection contre les surintensités ;  
**Faire intervenir un électricien qualifié afin de regrouper les conducteurs de phase sous une même protection ou de supprimer le(s) conducteur(s) neutre(s) commun(s) (Rez de chaussée - Montée d'escalier)**

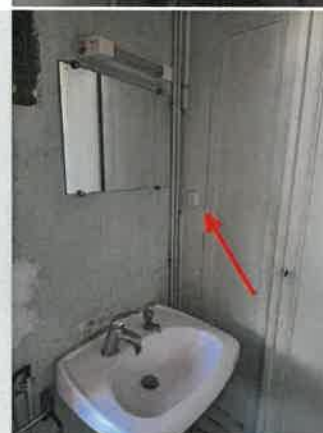
Local contenant une baignoire ou une douche : l'installation électrique ne répond pas aux prescriptions particulières appliquées à ce local (adéquation entre l'emplacement où est installé le matériel électrique et les caractéristiques de ce dernier – respect des règles de protection contre les chocs électriques liées aux zones).

**Remarques :** Installation électrique ne répondant pas aux prescriptions particulières appliquées aux locaux contenant une baignoire ou une douche ;

**Faire intervenir un électricien qualifié afin de modifier l'installation pour la rendre adaptée aux locaux contenant une douche ou une baignoire (1er étage - Salle de bain, 2ème étage - Pièce 1)**

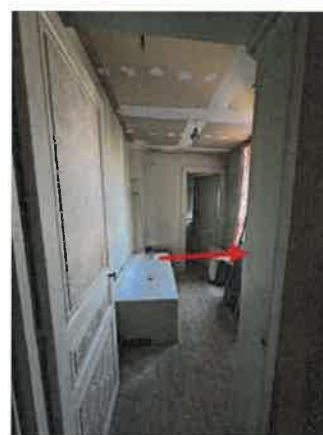
5. Matériels électriques présentant des risques de contacts directs avec des éléments sous tension - Protection mécanique des conducteurs

L'installation électrique comporte au moins un dispositif de protection avec une partie active nue sous tension accessible.

**Remarques :** Présence de dispositif de protection de matériel électrique présentant des parties actives nues sous tension ;  
**Faire intervenir un électricien qualifié afin de remplacer les matériels présentant des parties actives nues sous tension (Rez de chaussée - Salle à manger...)**

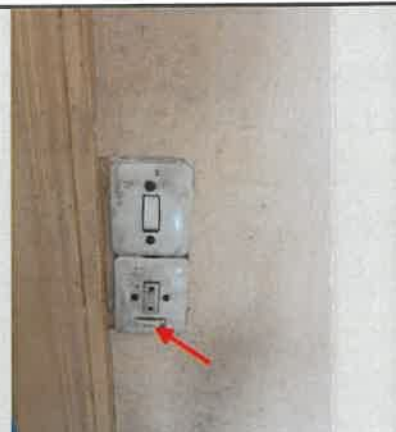
6. Matériels électriques vétustes, inadaptés à l'usage

L'installation comporte au moins un matériel électrique vétuste.

**Faire intervenir un électricien qualifié afin de remplacer les matériels électriques vétustes (Rez de chaussée - Entrée, Rez de chaussée - Montée d'escalier, Rez de chaussée - Descente de cave, Rez de chaussée - Salle à manger, Rez de chaussée - Cuisine, Rez de chaussée - Séjour, Rez de chaussée - Salon, Rez de chaussée - WC extérieur, Rez de chaussée - Buanderie, Rez de chaussée - Annexe, Rez de chaussée - Abri, 1er étage - Dégagement, 1er étage - Chambre 1, 1er étage - Chambre 2, 1er étage - Salle de bain, 1er étage - WC)**

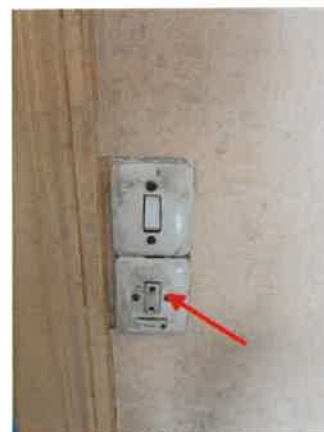
L'installation comporte au moins un matériel électrique inadapté à l'usage.

**Remarques :** Présence de matériel électrique inadapté à l'usage ; **Faire intervenir un électricien qualifié afin de remplacer les matériels inadaptés par du matériel autorisé (Rez de chaussée - Séjour)**
