Dossier Technique Immobilier

Numéro de dossier : /20231459/PAT
Date du repérage : 22/01/2025

Département : ... **Côtes-d'Armor**
Adresse : **37 rue charles de gannes**
Commune : **22370 PLENEUF VAL ANDRE (France)**
Section cadastrale P, Parcelle(s) n° 448

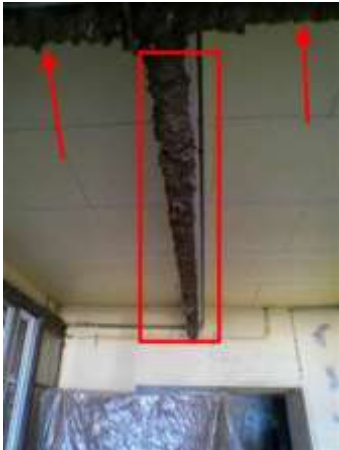
<p>Photo n° PhA001 Localisation : RdC - Garage Ouvrage : 1. Flocages, Calorifugeages, Faux plafonds Partie d'ouvrage : Calorifugeages Description : Calorifugeages Localisation sur croquis : M001</p>

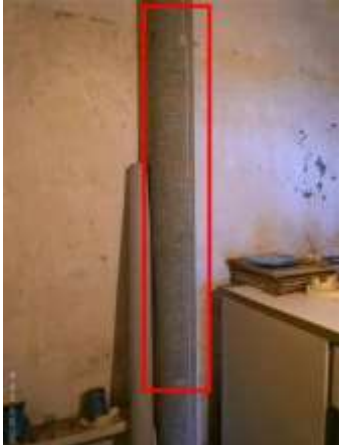
<p>Photo n° PhA002 Localisation : RdC - Stockage Ouvrage : 1. Parois verticales intérieures - Murs, Cloisons "en dur" et Poteaux (périphériques et intérieurs) Partie d'ouvrage : Entourages de poteaux (matériau sandwich) Description : Entourages de poteaux (matériau sandwich) Localisation sur croquis : M002</p>

Matériau : Entourages de poteaux (matériau sandwich)

Résultat EP : Il est recommandé de réaliser une évaluation périodique.

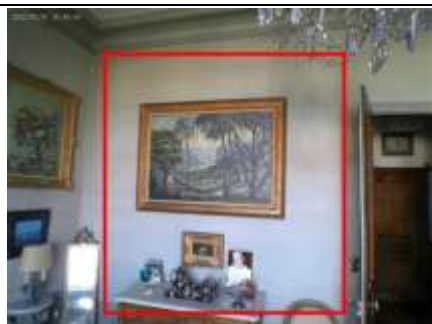
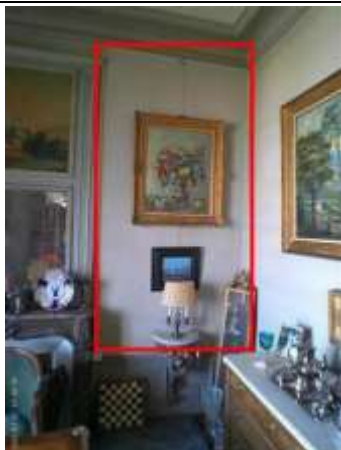
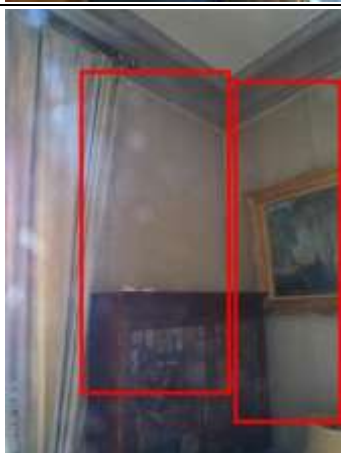
Photo n° PhA003
Localisation : Étage 1 - Salon
Ouvrage : 4. Eléments extérieurs - Bardages et façades légères
Partie d'ouvrage : Plaques (fibres-ciment)
Description : Plaques (fibres-ciment)
Localisation sur croquis : M003

Dossier n° /20231459/PAT
Date de l'évaluation : 22/01/2025
Bâtiment / local ou zone homogène : Étage 1 - Salon
Identifiant Matériau : M003
Matériau : Plaques (fibres-ciment)
Résultat EP : Il est recommandé de réaliser une évaluation périodique.

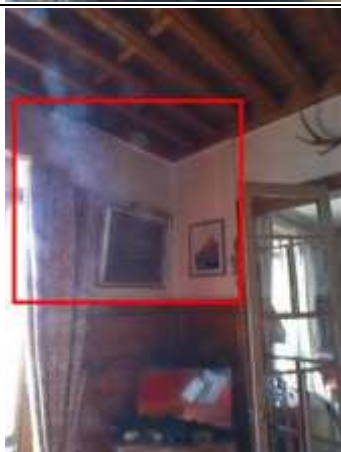
Photo n° PhA004
Localisation : Étage 1 - Salon-séjour
Ouvrage : 4. Eléments extérieurs - Bardages et façades légères
Partie d'ouvrage : Plaques (fibres-ciment)
Description : Plaques (fibres-ciment)
Localisation sur croquis : M004

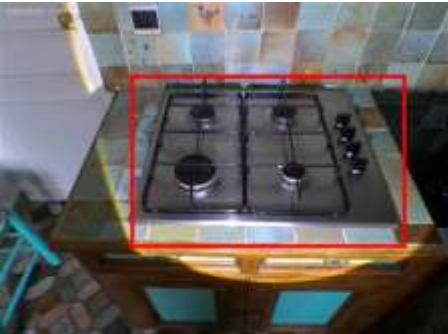
<p>Photo n° PhGaz002 Localisation : Cuisine Cuisinière (Type : Non raccordé)</p>

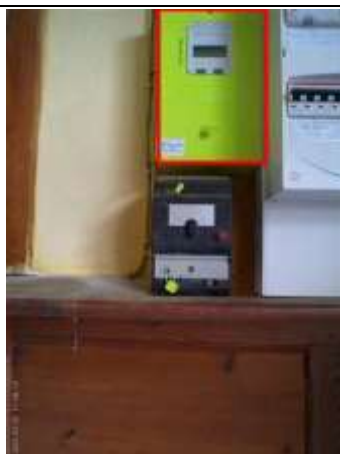
Photo du Compteur électrique

<p>Photo PhEle001 Libellé de l'anomalie : B4.3 b Le type d'au moins un fusible ou un disjoncteur n'est plus autorisé (fusible à tabatière, à broches rechargeables, coupe-circuit à fusible de type industriel, disjoncteur réglable en courant protégeant des circuits terminaux). Remarques : (RdC - Stockage)</p>
 	<p>Photo n° PhEle002 Adéquation entre la valeur de la résistance de la prise de terre et le courant différentiel-résiduel assigné</p>
 	<p>Photo PhEle003 Libellé de l'anomalie : B8.3 a L'installation comporte au moins un matériel électrique vétuste. Remarques : Présence de matériel électrique vétuste (douilles, interrupteurs, socles de prise...); Faire intervenir un électricien qualifié afin de remplacer les matériels électriques vétustes (RdC - Garage)</p>
 	<p>Photo PhEle004 Libellé du point de contrôle : B3.3.6 a3 Au moins un circuit (n'alimentant pas des socles de prises de courant) n'est pas relié à la terre.</p>

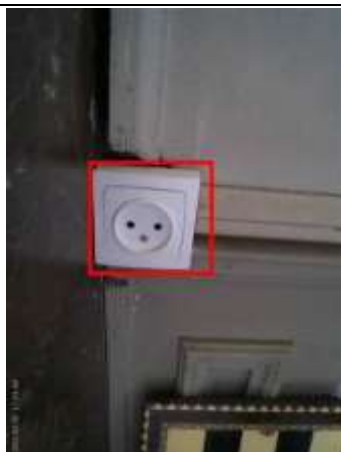
Photo PhEle005

Libellé de l'information complémentaire : B11 c2 Au moins un socle de prise de courant ne possède pas un puits de 15 mm.
