# Dossier Technique Immobilier

Numéro de dossier : SER/23/05/1323  
Date du repérage : 23/05/2023

Adresse : ..... **6 Rue Grivart**

Commune : ..... **29 100 DOUARNENEZ (France)**

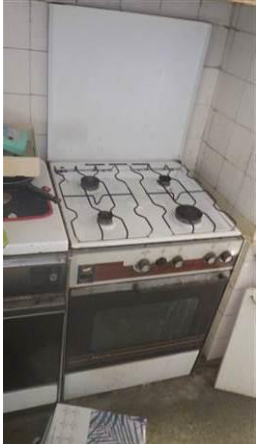
<p>Photo n° PhGaz001 Localisation : Cuisine Cuisinière FAURE (Type : Non raccordé) Localisation sur croquis : 032</p>
