Dossier Technique Immobilier

Numéro de dossier : 00010679/DUV

Adresse :..... **Hotel Beaumont**
61130 Belforet en Perche

Rapport de mission de repérage des matériaux et produits contenant de l'amiante pour l'établissement du constat établi à l'occasion de la vente d'un immeuble bâti (listes A et B de l'annexe 13-9 du Code de la Santé publique)

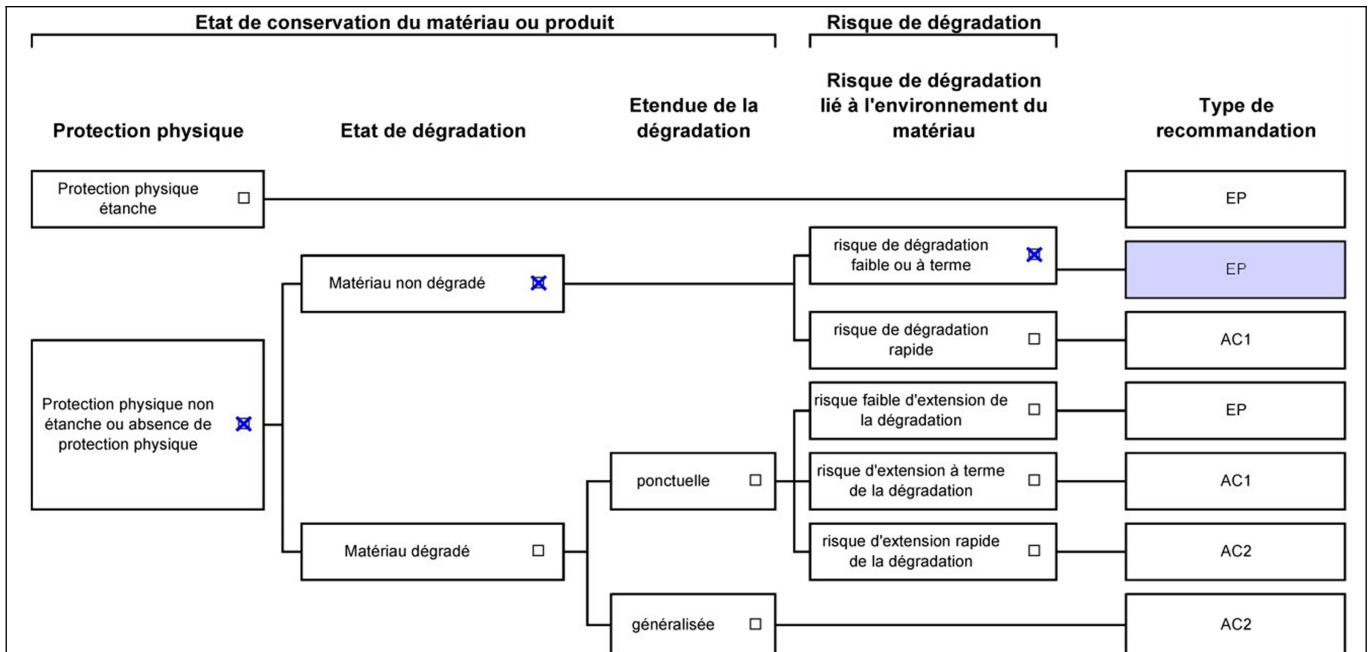
Localisation	Identifiant + Description	Conclusion (justification)	Etat de conservation** et préconisations*	Photo
Rez de chaussée - Voilrière	<p>Identifiant: M001 Description: Plaques (fibres-ciment) Composant de la construction: Bardages et façades légères Partie à sonder: Plaques (fibres-ciment) Liste selon annexe.13-9 du CSP: B Localisation sur croquis: M001</p>	Présence d'amiante (sur jugement de l'opérateur)	<p>Matériau non dégradé</p> <p>Résultat EP**</p> <p>Préconisation : Il est recommandé de réaliser une évaluation périodique.</p>

Dossier n° 00010679/DUV
Date de l'évaluation : 04/09/2023
Bâtiment / local ou zone homogène : Rez de chaussée - Voilière
Identifiant Matériau : M001
Matériau : Plaques (fibres-ciment)
Résultat EP : Il est recommandé de réaliser une évaluation périodique.

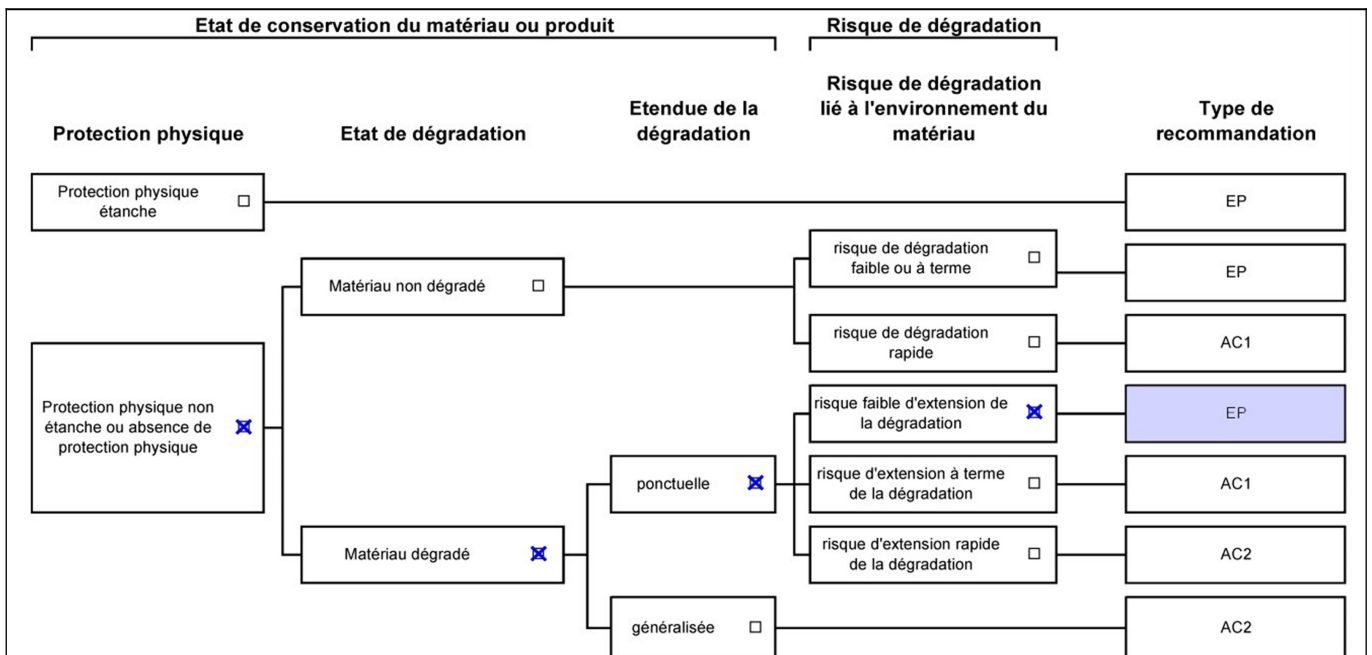
Parties extérieures	<p>Identifiant: M002 Description: Dépôt conduits Composant de la construction: Conduits de fluides (air, eau, autres fluides) Partie à sonder: Conduits Liste selon annexe.13-9 du CSP: B Localisation sur croquis: M002</p>	Présence d'amiante (sur jugement de l'opérateur)	<p>Matériau dégradé (étendue ponctuelle)</p> <p>Résultat EP**</p> <p>Préconisation : Il est recommandé de réaliser une évaluation périodique.</p>

Dossier n° 00010679/DUV
Date de l'évaluation : 04/09/2023
Bâtiment / local ou zone homogène : Parties extérieures
Identifiant Matériau : M002
Matériau : Dépôt conduits
Résultat EP : Il est recommandé de réaliser une évaluation périodique.
