DOSSIER DE DIAGNOSTICS TECHNIQUES

Termite Amiante DPE Etat des risques Électricité

Immeuble 8 place du puits 33650 Saint Selve Cadastre 000 B1239

Dossier n° 3120. Constat effectué le 13 mai 2024. Rapport de 3 pages émis le 15 mai 2024.

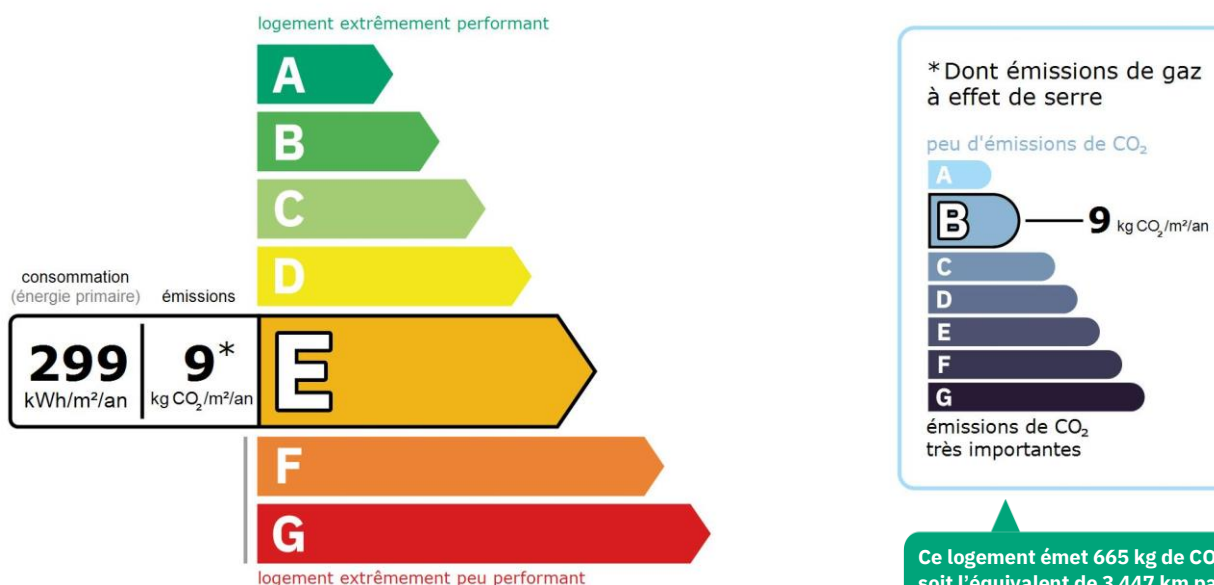
Performance énergétique et climatique

Le niveau de consommation énergétique dépend de l'isolation du logement et de la performance des équipements.
Pour l'améliorer, voir pages 4 à 6

Ce logement émet 665 kg de CO₂ par an, soit l'équivalent de 3 447 km parcourus en voiture.
