## Etat de l'Installation Intérieure de Gaz

Numéro de dossier : 22\_00526\_MARAVAL 1er étage porte de  
Norme méthodologique employée : gauche  
Date du repérage : AFNOR NF P 45-500 (Janvier 2013)  
Heure d'arrivée : 24/10/2022  
Durée du repérage : 09 h 30  
09 h 30

Département : ..... **Gironde**  
Adresse : ..... **17 cours de la Marne**  
Commune : ..... **33800 BORDEAUX**

..... **1er étage porte de gauche**  
Type de bâtiment : ..... **Habitation (partie privative d'immeuble)**  
Nature du gaz distribué : ..... **Gaz naturel**  
Distributeur de gaz : ..... **Gaz de Bordeaux**  
Installation alimentée en gaz : ..... **OUI**

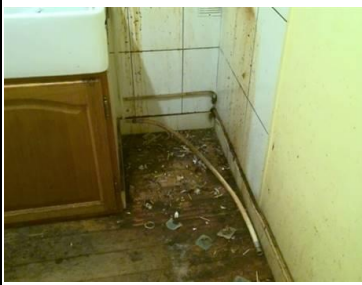
| Points de contrôle <sup>(3)</sup><br>(selon la norme) | Anomalies observées<br>(A1 <sup>(4)</sup> , A2 <sup>(5)</sup> ,<br>DGI <sup>(6)</sup> , 32c <sup>(7)</sup> ) | Libellé des anomalies et recommandations | Photos |
|---|--|--|---|
| C.7 - 8b<br>Robinet de commande d'appareil | A2 | L'extrémité du robinet de commande ou de la tuyauterie en attente n'est pas obturée.<br>(Robinet en attente)<br><br>Remarques : (Entrée)<br>L'extrémité du robinet en attente n'est pas obturée ; Poser ou faire poser un bouchon par un installateur gaz qualifié sur l'extrémité du robinet (Rez de chaussée - Cuisine)<br>Risque(s) constaté(s) : Dégagement de gaz et donc un risque d'explosion | |

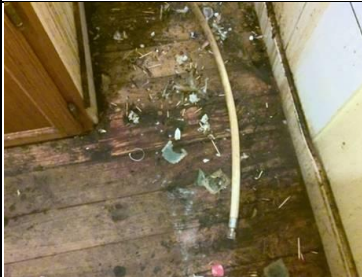
| Points de contrôle <sup>(3)</sup><br>(selon la norme) | Anomalies observées<br>(A1 <sup>(4)</sup> , A2 <sup>(5)</sup> ,<br>DGI <sup>(6)</sup> , 32c <sup>(7)</sup> ) | Libellé des anomalies et recommandations | Photos |
|---|--|--|---|
| C.10 - 14<br>Raccordement en gaz des appareils par tuyaux non rigides | A1 | La date limite d'utilisation du tuyau d'alimentation n'est pas lisible ou est dépassée.<br>(Robinet en attente)<br><br>Remarques : (Entrée)<br>La date limite d'utilisation du tuyau non rigide est dépassée ; Faire intervenir un installateur gaz qualifié afin de remplacer le tuyau existant par un tuyau neuf (Rez de chaussée - Cuisine) | |

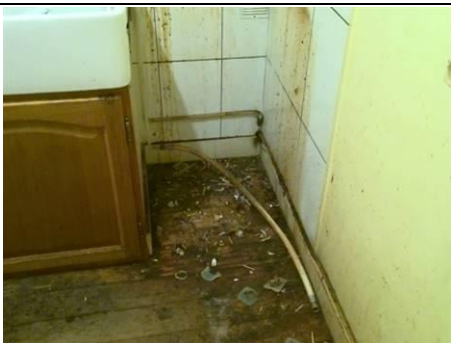
Photo n° PhGaz001

8b : l'extrémité du robinet de commande ou de la tuyauterie en attente n'est pas obturée. (Entrée)

L'extrémité du robinet en attente n'est pas obturée; Poser ou faire poser un bouchon par un installateur gaz qualifié sur l'extrémité du robinet

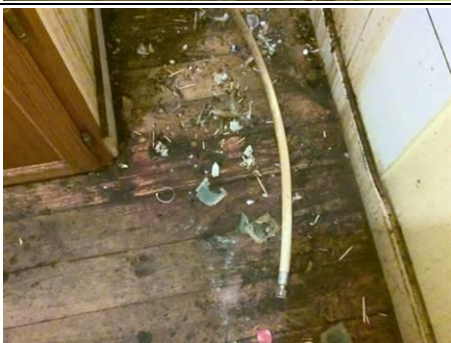
Photo n° PhGaz002

14 : la date limite d'utilisation du tuyau d'alimentation n'est pas lisible ou est dépassée. (Entrée)

La date limite d'utilisation du tuyau non rigide est dépassée; Faire intervenir un installateur gaz qualifié afin de remplacer le tuyau existant par un tuyau neuf
