## Etat de l'Installation Intérieure d'Electricité

Numéro de dossier : 22\_00526\_MARAVAL 2ème étage porte  
Date du repérage : de gauche  
Heure d'arrivée : 24/10/2022  
Durée du repérage : 09 h 30  
09 h 30

Type d'immeuble : ..... **Appartement**  
Adresse : ..... **17 cours de la Marne**  
Commune : ..... **33800 BORDEAUX**  
Département : ..... **Gironde**  
Référence cadastrale : ..... , identifiant fiscal : **NC**  
*Désignation et situation du ou des lot(s) de copropriété :*  
**2ème étage porte de droite**  
Périmètre de repérage : .....  
Année de construction : ..... **< 1949**  
Année de l'installation : ..... **Inconnue**  
Distributeur d'électricité : ..... **Engie**  
Parties du bien non visitées : ..... **Néant**

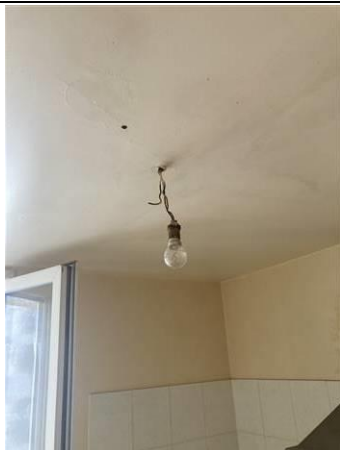
Photo PhEle001

Libellé de l'anomalie : B8.3 a L'installation comporte au moins un matériel électrique vétuste.

Remarques : Présence de matériel électrique vétuste (douilles, interrupteurs, socles de prise...) ; Faire intervenir un électricien qualifié afin de remplacer les matériels électriques vétustes (2ème étage - Entrée, 2ème étage - Pièce de vie, 2ème étage - Cuisine)

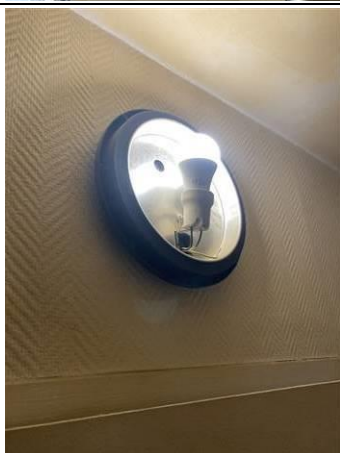
Photo PhEle001

Libellé de l'anomalie : B8.3 a L'installation comporte au moins un matériel électrique vétuste.

Remarques : Présence de matériel électrique vétuste (douilles, interrupteurs, socles de prise...) ; Faire intervenir un électricien qualifié afin de remplacer les matériels électriques vétustes (2ème étage - Entrée, 2ème étage - Pièce de vie, 2ème étage - Cuisine)
