Dossier de diagnostic technique

Le 22/02/2024

Monsieur DUJOL Peio
25 AVENUE FEDERICO LORCA
64000 PAU
Etage 5
Section cadastrale CY, Parcelle(s) n° 96, CY 339

ATTESTATION SUR L'HONNEUR réalisée pour le dossier n° **2402/DUJOL/5216** relatif à l'immeuble bâti visité situé au : 25 AVENUE FEDERICO LORCA 64000 PAU.

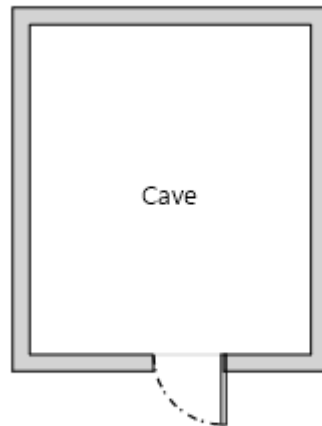
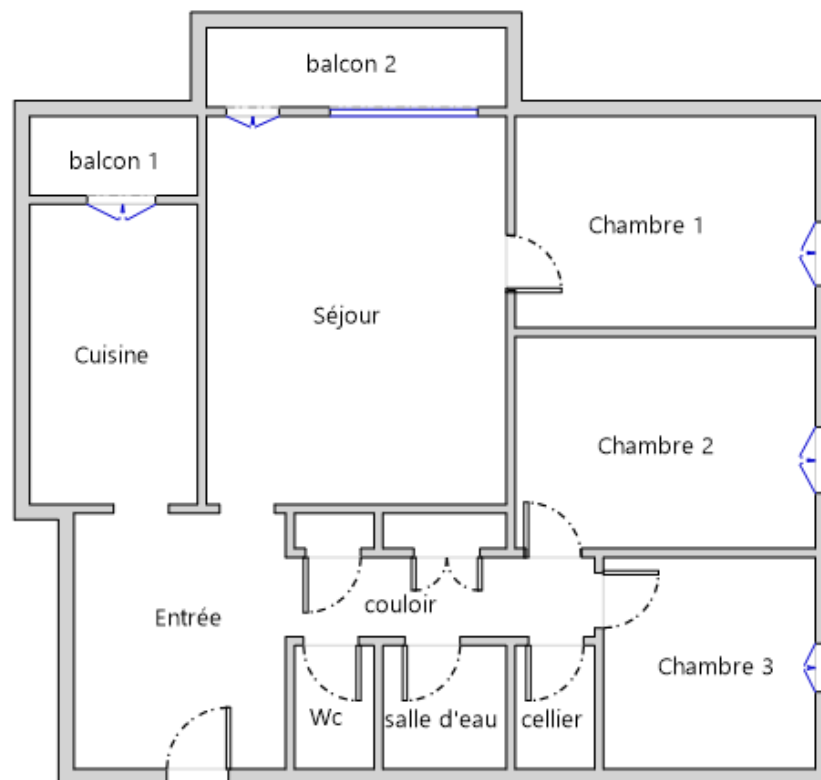
7.1 Annexe - Schéma de repérage

Rez-de-chaussée

**Planche (croquis) de repérage technique effectué par le cabinet : Maison du Diag Béarn,
 auteur : SARRAMEDA Vincent
 Dossier n° 2402/DUJOL/5216 du 22/02/2024
 Adresse du bien : 25 AVENUE FEDERICO LORCA 64000 PAU**

5ème Etage

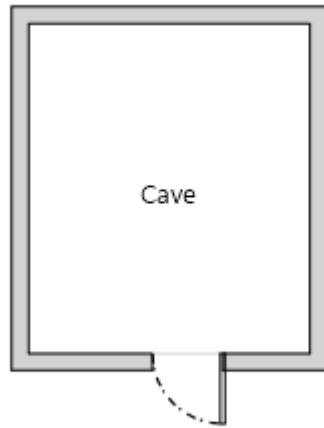
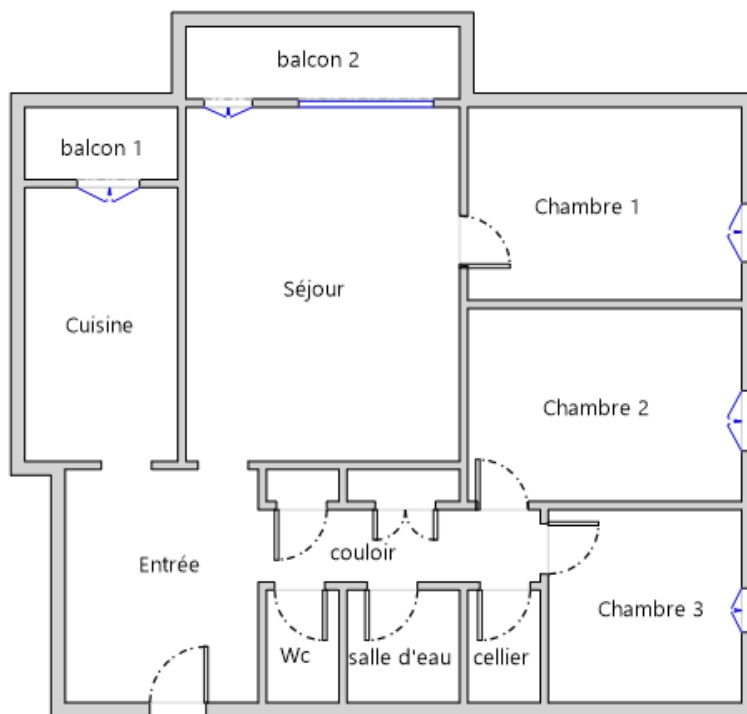
Annexe - Plans - croquis

Rez-de-chaussée

5ème Etage

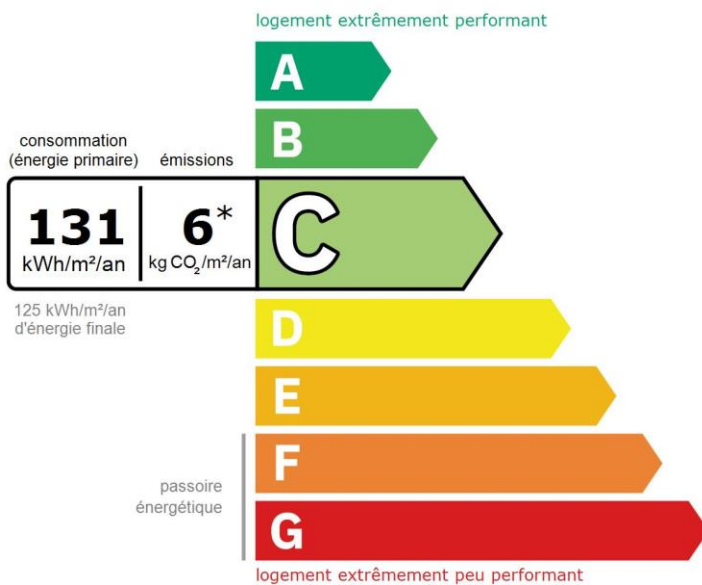
Performance énergétique et climatique

Le niveau de consommation énergétique dépend de l'isolation du logement et de la performance des équipements.
 Pour l'améliorer, voir pages 4 à 6

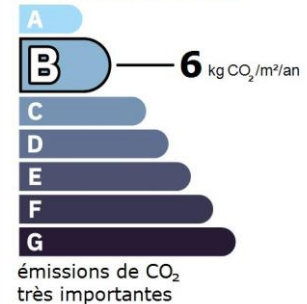
Ce logement émet 467 kg de CO₂ par an, soit l'équivalent de 2 421 km parcourus en voiture.
