Dossier N° 2026-05-075

Dossier de Diagnostic Technique

53 Avenue de Bernezac

État du bâtiment relatif à la présence de termites

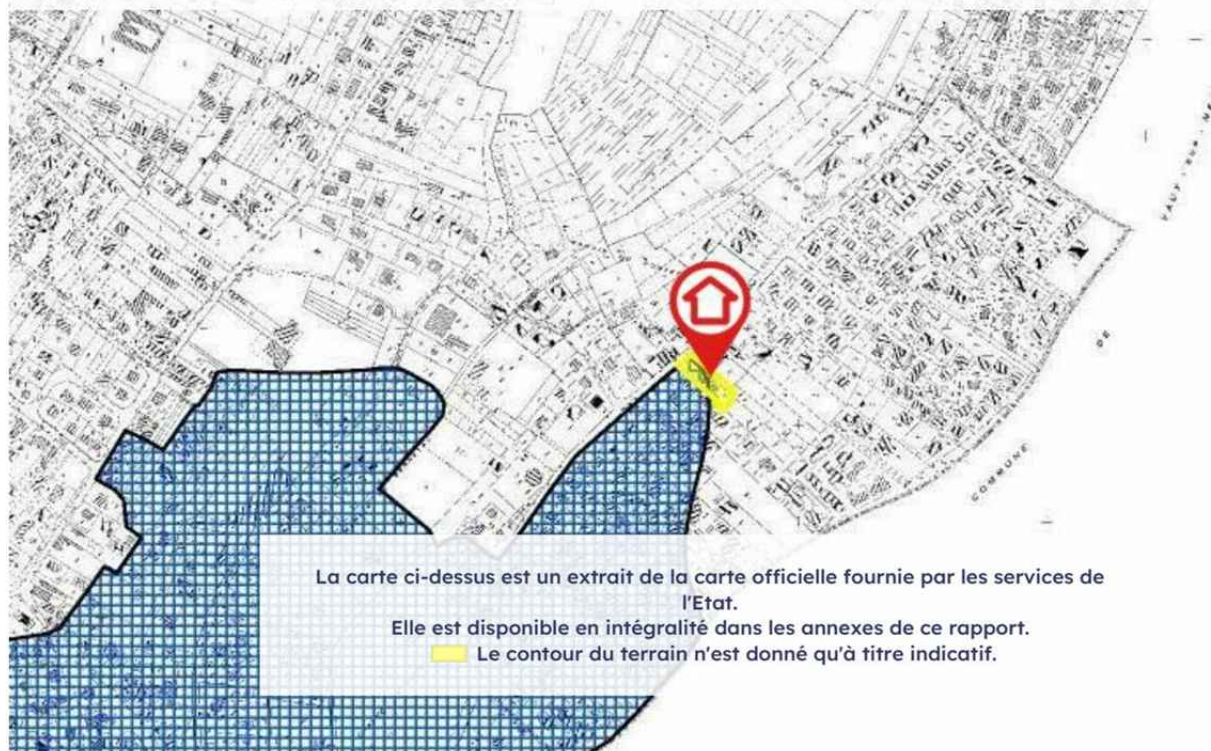
Concerné*

* Le bien se situe dans une zone bleue (B3).

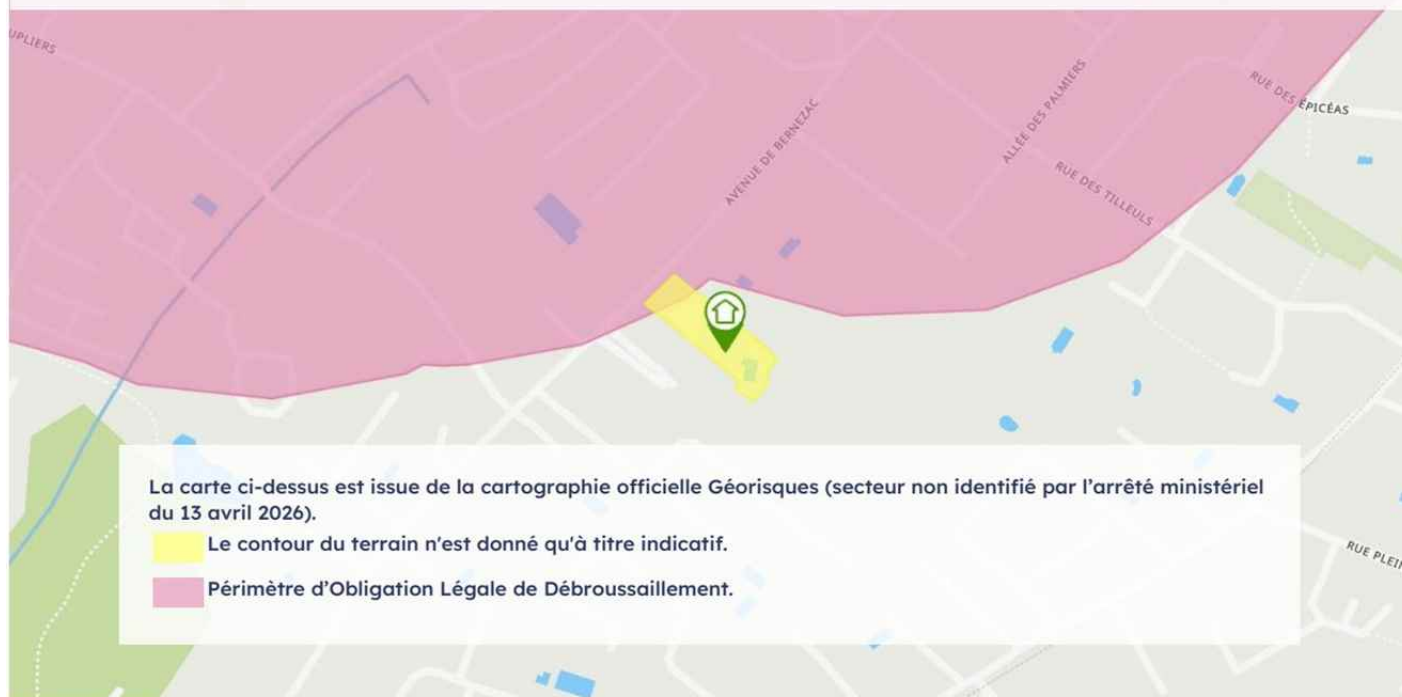
* Le bien se situe dans le périmètre d'application d'une obligation légale de débroussaillage. La transmission de cette information dans l'ERP n'est pas obligatoire.

Selon les informations mises à disposition sur le site GéoRisques, le bien se situe dans une zone couverte par des Obligations Légales de Débroussaillage (voir carte ci-dessus).

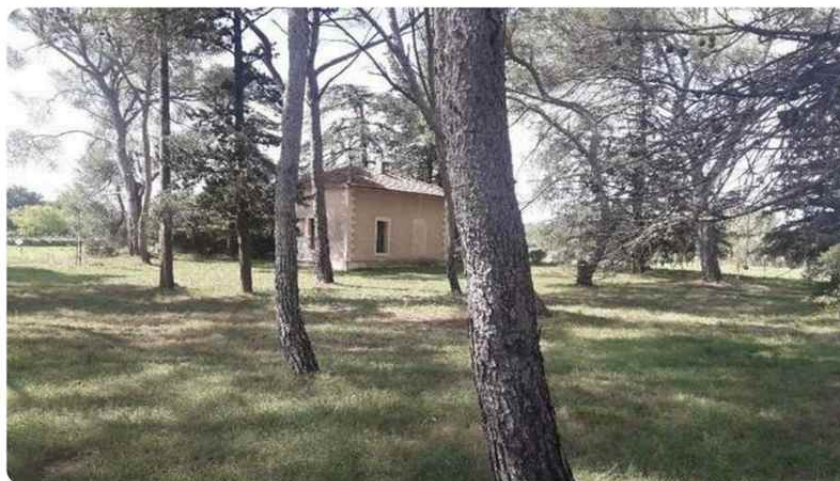
Terrain respectant les obligations de débroussaillage, source : ONF.

Le débroussaillage consiste sur une profondeur d'au moins 50 mètres¹ autour de son habitation, à **réduire la quantité de végétaux** et à **créer des discontinuités** dans la végétation restante.

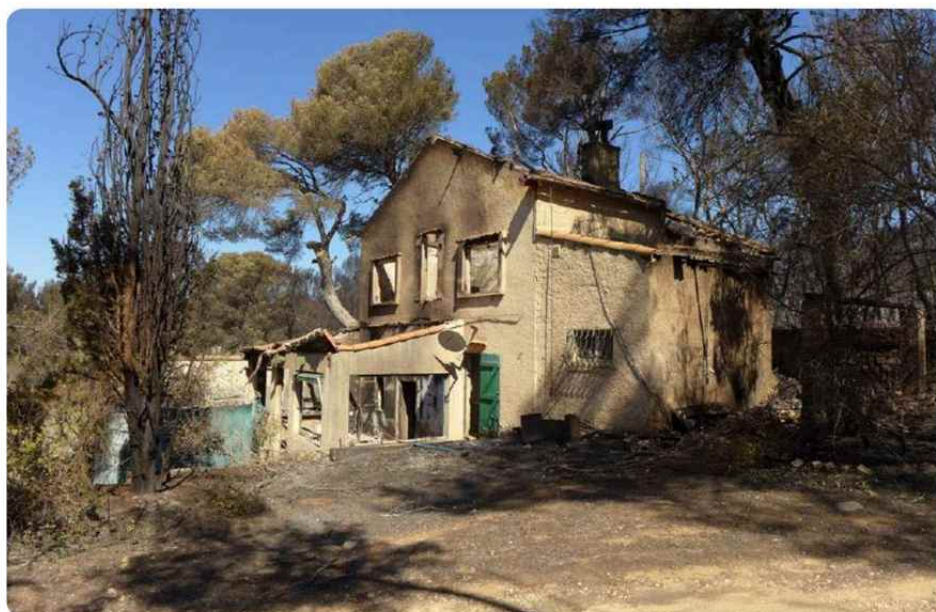
Maison non débroussaillée, partiellement détruite par le passage d'un feu, Rognac (13), source : ONF.
